伊方発電所から通報連絡のあった異常に係る原因と対策の報告について（平成14年4月分他）

伊方発電所第3号機復水脱塩装置再生用水ポンプ出口配管フランジ部からの漏えい他2件にかかる報告書の提出について

定期検査中の
原子炉格納容器サンプル水位上昇について

平成14年6月
四国電力株式会社

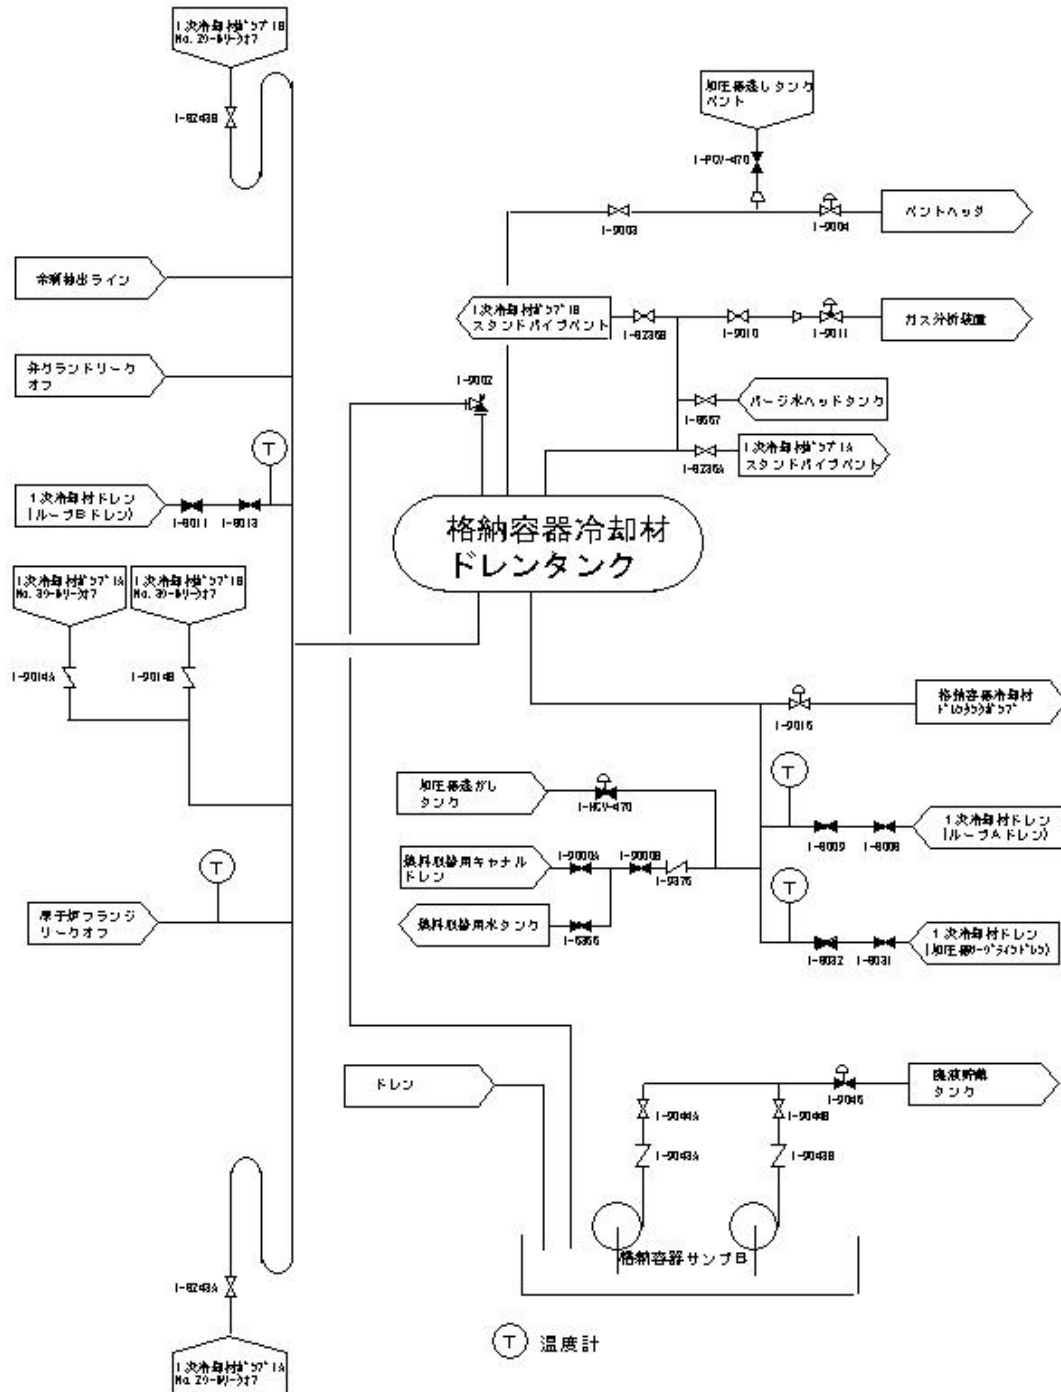
格納容器サンプルB、 格納容器冷却材ドレンタンク廻り概略系統図

以上のことから、格納容器サンプBの水位上昇は、ループAドレンライン弁シート部から漏えいした1次冷却材が、格納容器冷却材ドレンタンクに流入したことにより、格納容器冷却材ドレンタンクの圧力が上昇し、逃がし弁が作動して格納容器サンプBに流入したためと考えられる。

- 格納容器サンプルB：床ドレンの回収を目的として、建家最下層に設けられた槽
- 格納容器冷却材ドレンタンク：ポンプシール水ドレン等の回収を目的として、格納容器内に設けられたタンク
