伊方発電所から通報連絡のあった異常に係る原因と対策の報告について  
 (平成14年8月分)

伊方発電所第3号機開閉所直流電源装置の不具合  
他1件にかかる報告書の提出について

伊方発電所第3号機

開閉所直流電源装置の不具合について

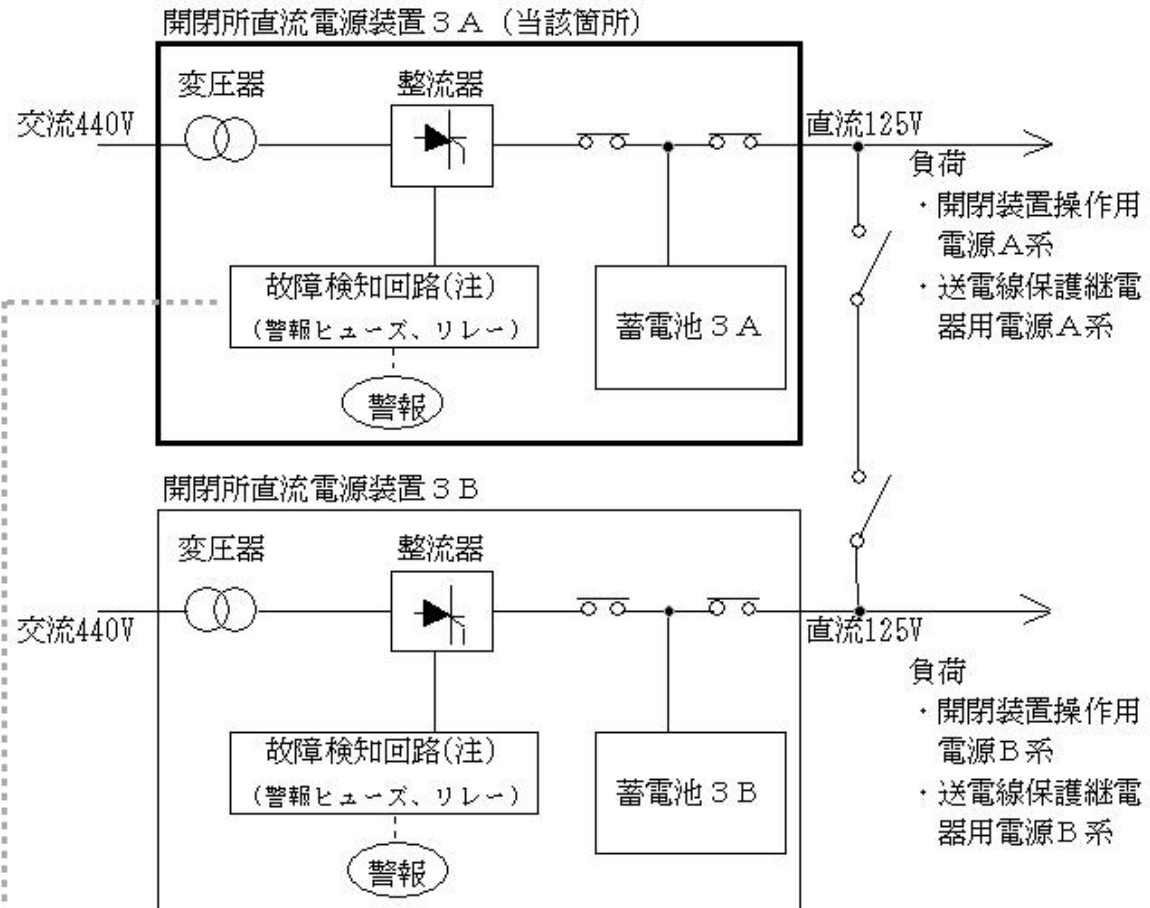
伊方発電所第3号機開閉所直流電源概略系統図

伊方発電所第3号機は、通常運転中（出力925MW）のところ、平成14年8月9日23時39分、中央制御室に開閉所直流電源装置3Aの異常を示す

現地調査の結果、直流電源装置本体の異常は認められず、装置故障の検知回路に不具合が発生したものと推定されたため、回路を構成する部品（警報ヒューズ及びリレー）を新品に取替えて、8月10日5時30分、通常状態に復帰した。

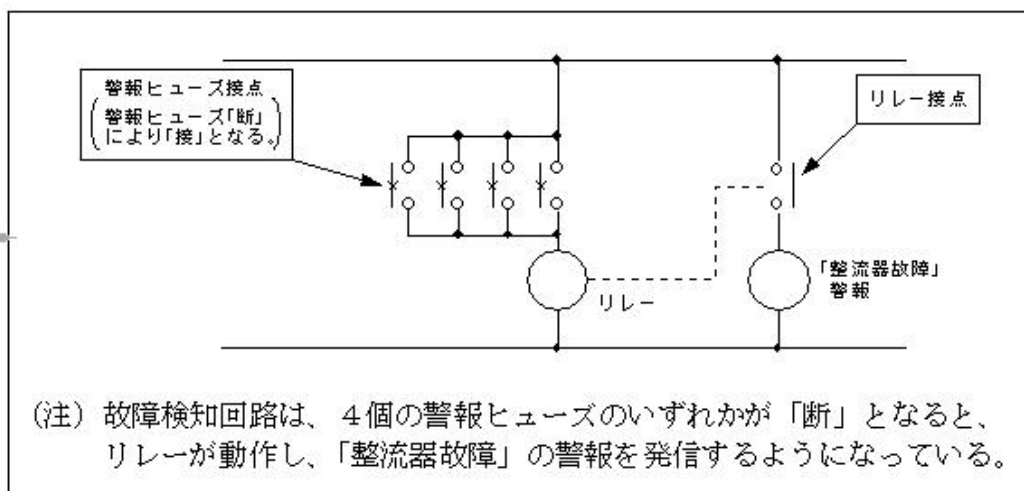
故障検知回路概略図

故障検知回路の動作状態を確認したところ、警報ヒューズ（全4個）は動作（断線）していなかった。

また、リレーは不動作の状態であり、警報ヒューズの断線を模擬した作動試験を実施した結果、リレーは正常に動作し、「整流器故障」警報が発信した。

以上のことから、「開閉所直流電源装置故障」警報発信は、故障検知回路の一時的な誤動作と判断した。

「開閉所直流電源装置故障」警報の発信は、故障検知回路の警報ヒューズの接点が、一時的に導通状態となり、警報が誤発信したと推定される。

故障検知回路の警報ヒューズ(4個)とリレー(1個)を新品に取り替え、健全性を確認のうえ、復旧した。

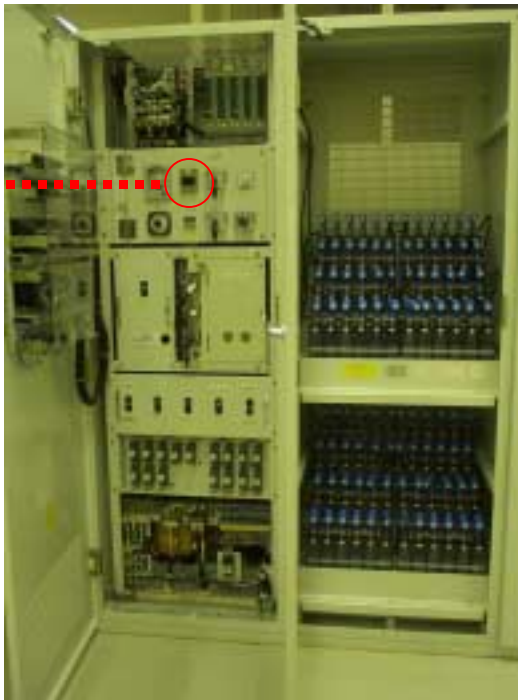
開閉所直流電源装置3A全景

開閉所直流電源装置 3 A の各部について外観目視点検を行った結果、損傷や断線等の異常は認められなかった。
