伊方発電所から通報連絡のあった異常に係る原因と対策の報告について  
（平成14年8月分）

伊方発電所第3号機開閉所直流電源装置の不具合  
他1件にかかる報告書の提出について

# 取水ピットクレーンからの発煙について

平成14年10月  
四国電力株式会社

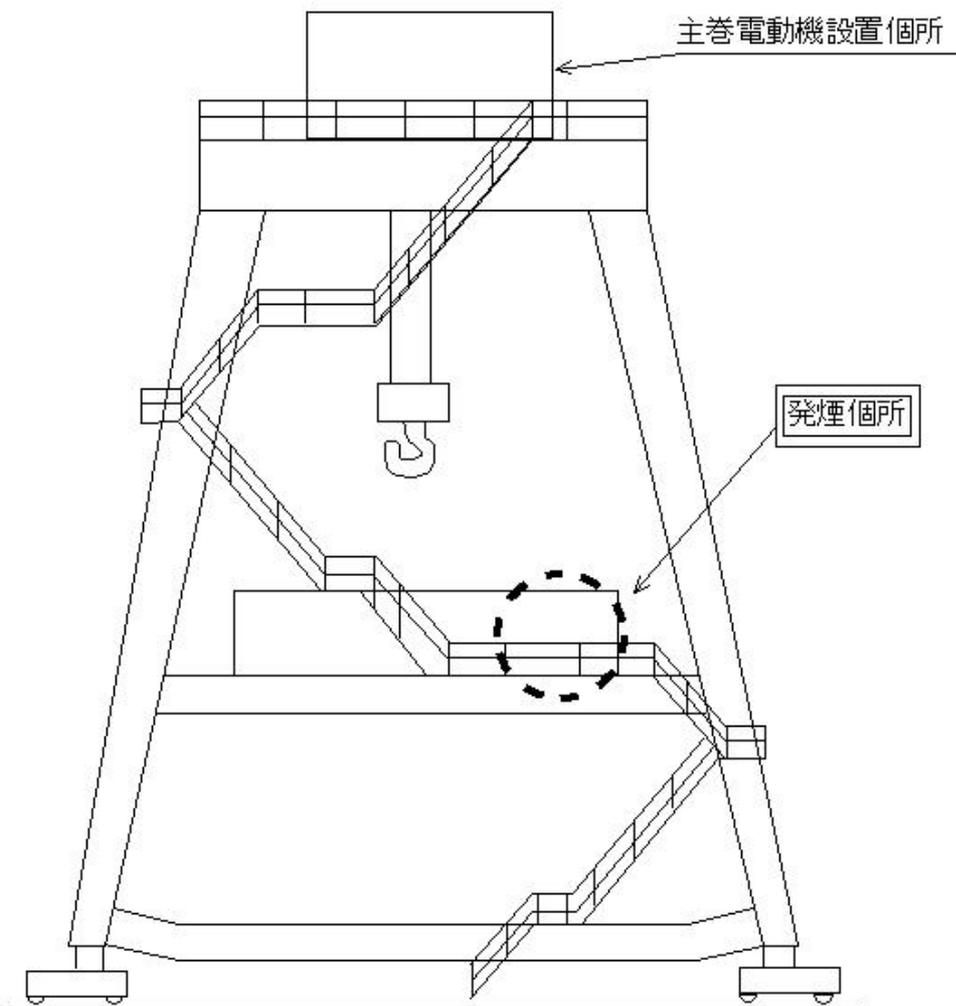
伊方発電所第3号機 取水ピットクレーン外観図

型式 : 屋外門形クレーン  
容量 : 主巻 : 150トン  
補巻 : 30トン  
高さ : 約23m

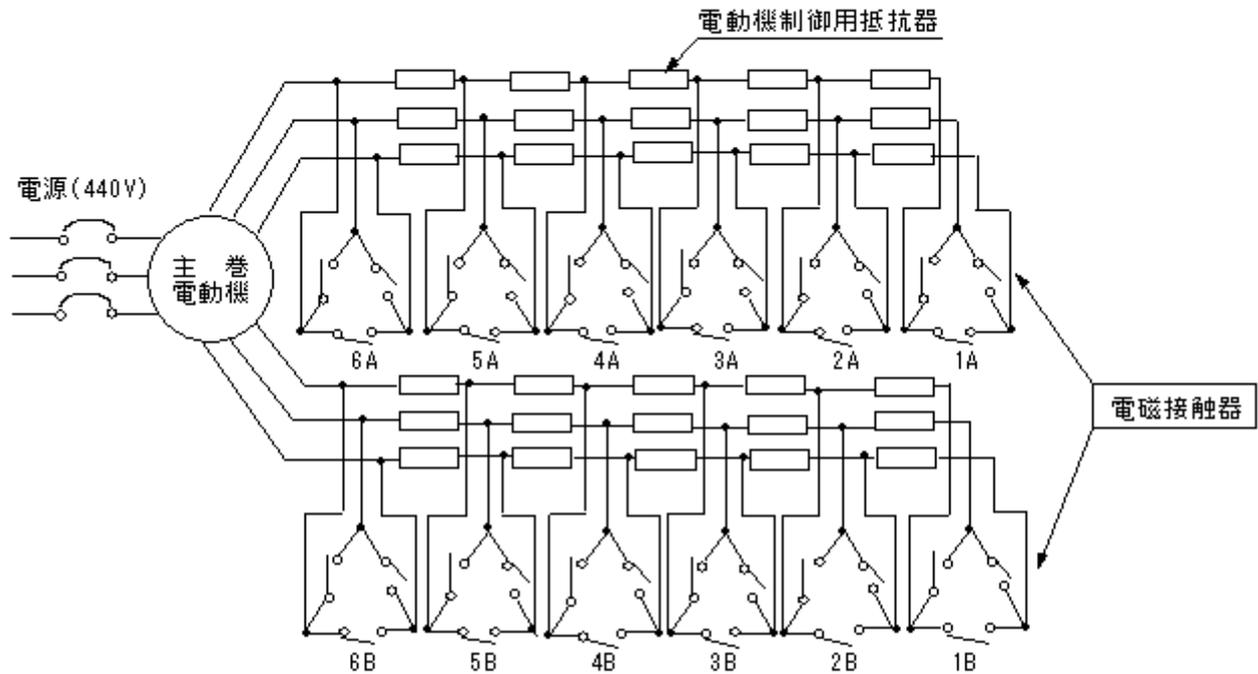
主巻電動機制御用抵抗器回路概略図

※ 主巻電動機制御用抵抗器回路は、主巻電動機の起動時に大電流が流れることを抑制するために設けられており、電動機起動～定常運転の間、12個の電磁接触器接点を順次「開」→「閉」することにより、抵抗器回路の抵抗値を変化させ電流値を制限する。

- ①主巻電動機停止時 : 1A/1B～6A/6B 「開」
- ②主巻電動機起動 : 1A/1B 「閉」、2A/2B～6A/6B 「開」  
以後、1秒毎に2A/2B, 3A/3B・・・の順に「閉」となる。
- ③主巻電動機定常運転中 : 1A/1B～6A/6B 「閉」

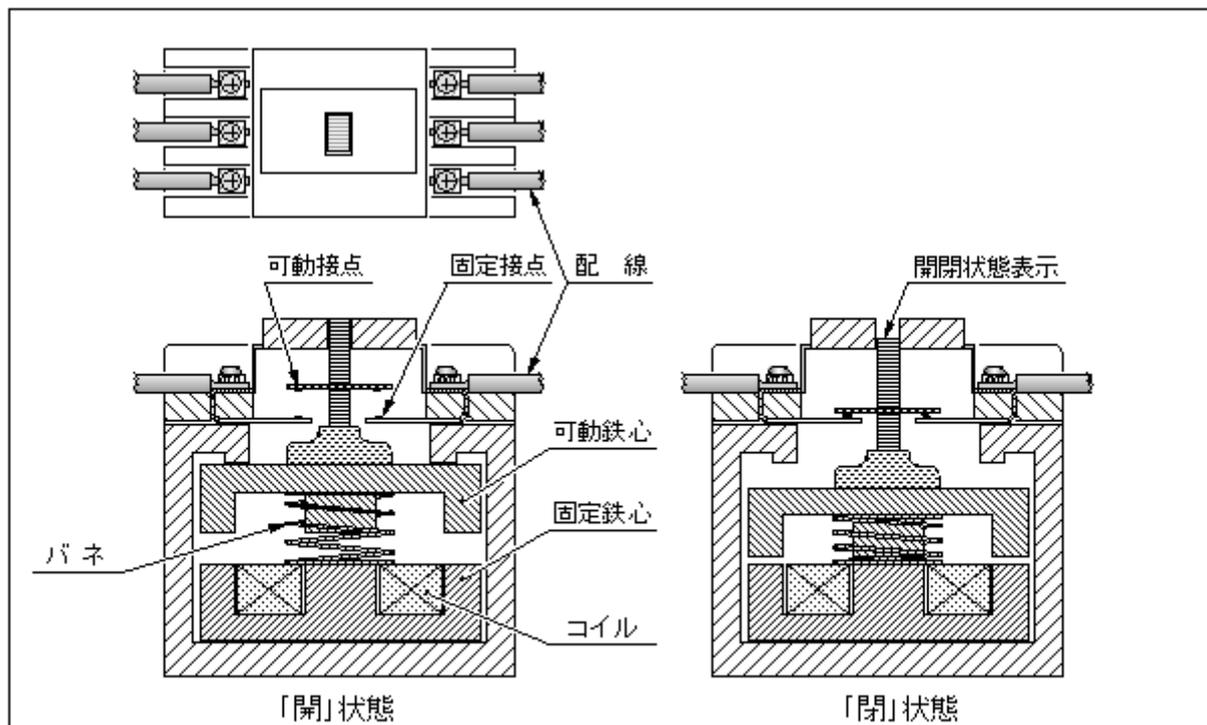
電磁接触器概略構造図

以上の調査結果に示すとおり、電磁接触器（5 B）に著しい損傷が認められたことから、電磁接触器（5 B）の接点部が異常に発熱したことにより、内部構成部品及びケースの溶損が生じるとともに、当該電磁接触器の発熱により近傍に配置されている電磁接触器（3 A、3 B、5 A）のケース外面に焦げ跡等が生じたものと考えられる。
