伊方発電所第 2 号機加圧器補助スプレイライン逆止弁の不具合
他 1 件にかかる報告書の提出について

伊方発電所第2号機

加圧器補助スプレイライン逆止弁の不具合について

平成15年5月
四国電力株式会社

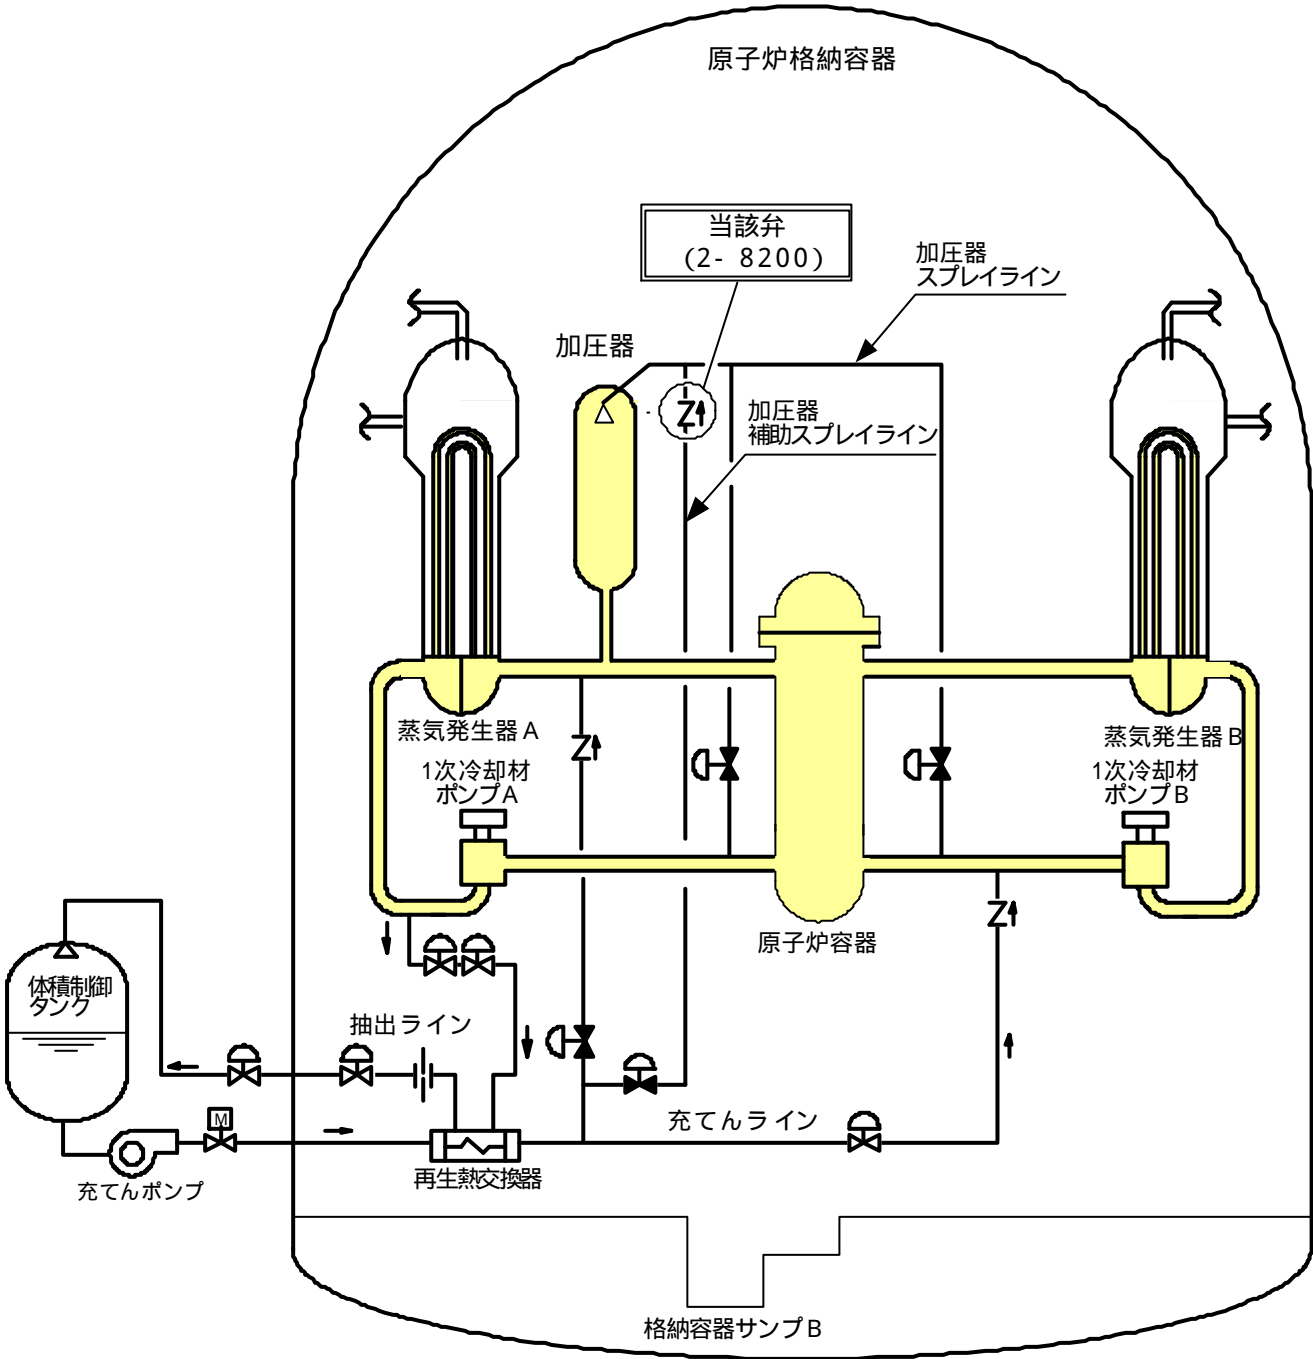
伊方発電所第2号機1次冷却系統概略系統図

伊方発電所第2号機第16回定期検査にあわせて実施中であった1次系配管取替工事において、配管取替後の耐圧・漏えい検査終了後、平成15年3月5日14時00分頃、配管とともに取り替えた逆止弁(新品)の液体浸透探傷検査を実施したところ、弁座に線状指示が認められた。
