伊方発電所第 1 号機原子炉補機冷却海水系統配管フランジからの漏えい  
他 6 件にかかる報告書の提出について

## 伊方発電所第1号機

ほう酸注入タンク出口電動弁の不具合について

平成15年7月  
四国電力株式会社

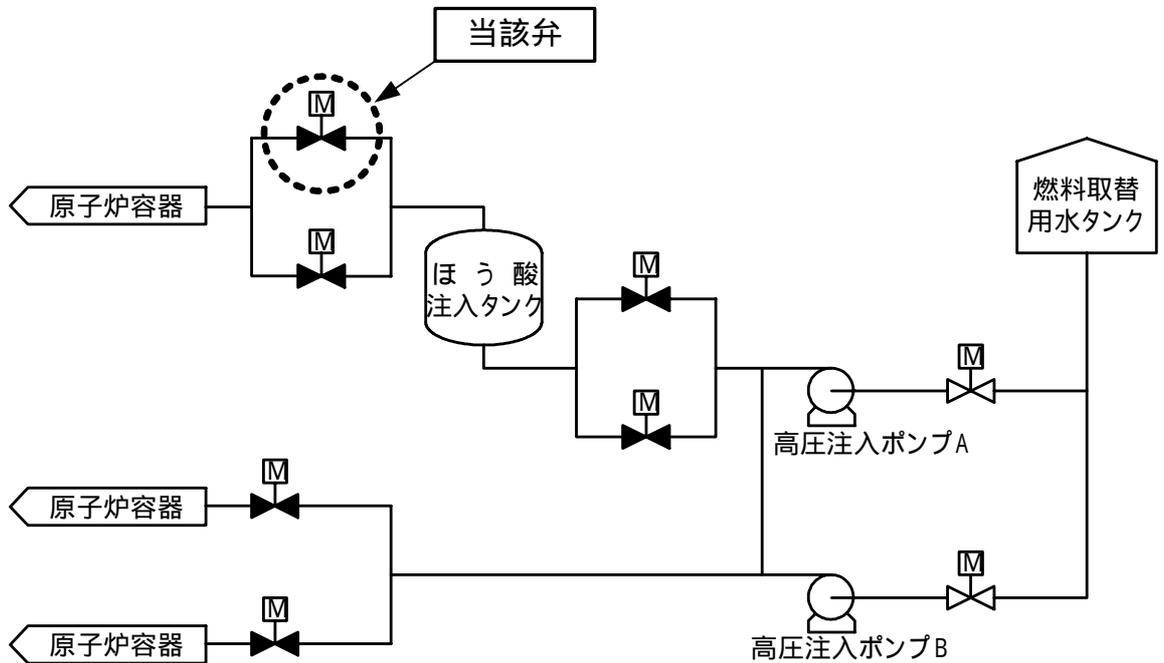
# 伊方発電所第1号機 ほう酸注入タンクまわり概略系統及び弁体詳細図

伊方発電所第1号機は、定期検査中のところ、平成15年5月16日18時05分頃、ほう酸注入タンク出口電動弁の液体浸透探傷検査において、弁体のシート部に線状指示を確認した。このため、当該弁体を新品に取り替えた。

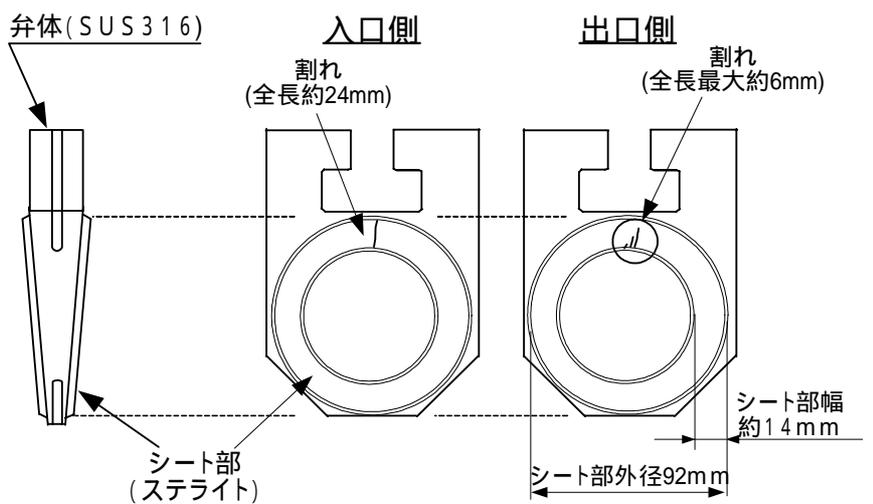
弁体詳細図

- ・ 入口側シート部には、上部にシート幅を横断する割れが1箇所、出口側シート部には上部に割れが3箇所認められた。割れの長さは入口側が約24mm、出口側が最大約6mmであった。
- ・ 出入口側とも、シート部表面には製作時の機械加工跡および弁開閉時に付いたものと思われるすり傷が観察されたが、平滑であり腐食などの異常は認められなかった。
- ・ 弁体の上面に弁棒との接触によって付いたものと思われるへこみが観察された。

入口側の割れを破面開放して外観観察を実施した結果、割れはステライト部にのみ発生しており、母材側は健全であった。また、破面には一部腐食が見られた。

- ( 1 ) 当該弁体を新品に取り替えた。取り替えにあたっては、剛性を高めた改良型弁体への仕様変更を行った。
- ( 2 ) 改良型弁体は剛性が高く、通常の手動操作では弁体シート部が損傷することはないが、再度、関係箇所に締付管理要領について周知徹底を図った。
