伊方発電所雑固体焼却設備袋詰装置油圧ユニットからの
オイル漏れ他2件にかかる報告書の提出について

伊方発電所第2号機
補助蒸気配管からの漏えいについて

平成15年11月

四国電力株式会社

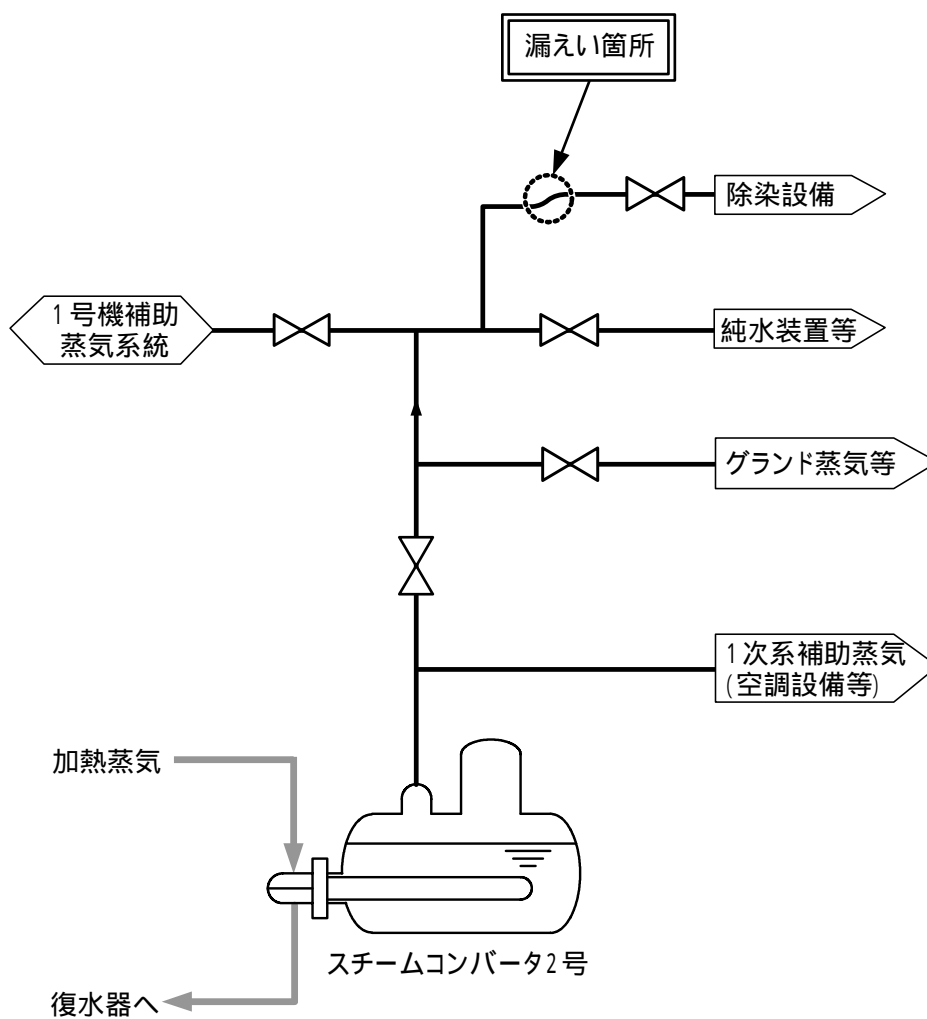
伊方発電所第2号機 補助蒸気配管概略系統図

伊方発電所第2号機は、通常運転中のところ、平成15年8月22日14時10分頃、2号機タービン建家内の補助蒸気配管の保温部から水滴が落ち、床面に水溜まりができていたことを運転員が発見した。

当該配管を隔離し、点検した結果、当該配管の曲管部近傍からの漏えいと確認されたため、漏えい箇所の配管取替を実施した。

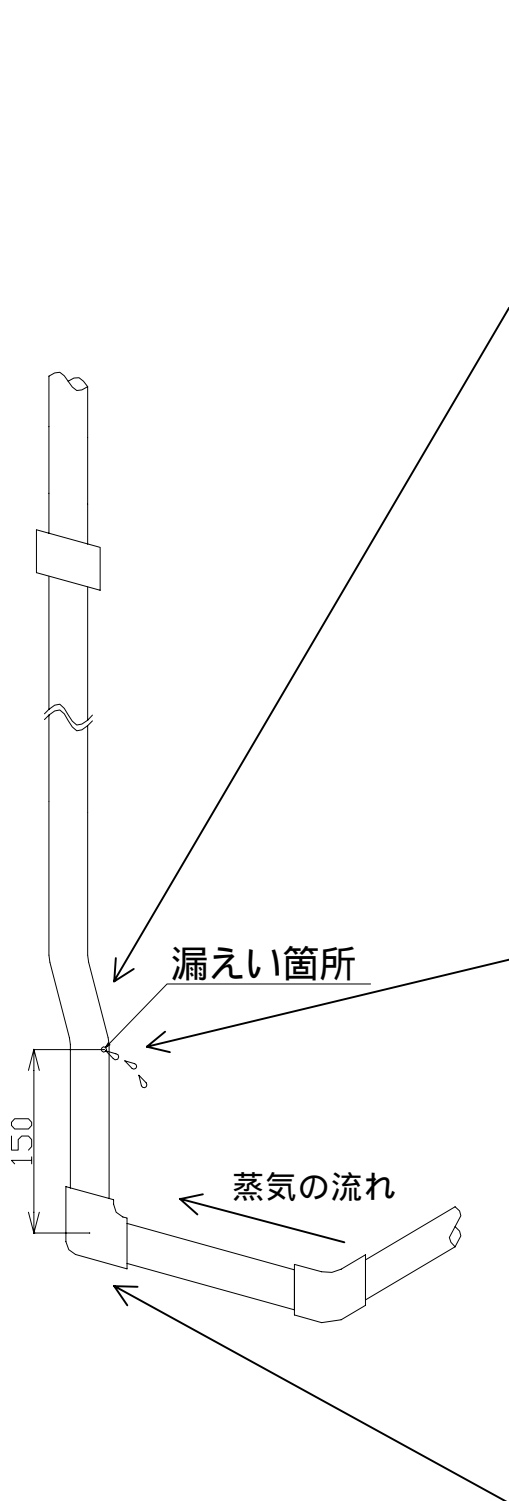
伊方発電所第2号機 補助蒸気配管漏えい箇所状況図

漏えい部を含めて全体がマグネタイト^{*2}の酸化皮膜で覆われていた。なお、漏えい部にはエロージョンの形態の特徴であるディンプルがみられた。

漏えいの原因は、当該配管がドレンの多い補助蒸気配管であり、スケールを含むドレンの逆流によりエロージョンが発生し、長年にわたって徐々に減肉が進展した結果、配管曲げ部背側において貫通に至ったものと推定される。
