伊方発電所雑固体焼却設備袋詰装置油圧ユニットからの
オイル漏れ他2件にかかる報告書の提出について

伊方発電所第3号機
余熱除去系統配管のひびについて

平成15年11月
四国電力株式会社

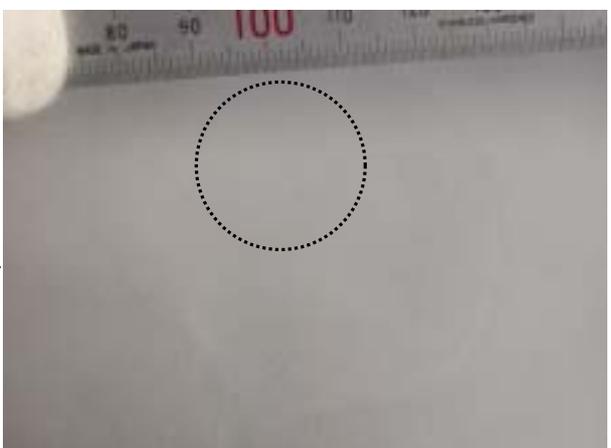
有意な指示を確認した1箇所()については、表面拡大観察の結果、枝分かれした割れが認められており、切断して詳細調査を実施することとした。また、点状指示を確認した1箇所()については、研削手入れの結果、点状指示は消えた。

<p>P T 結果 (研削後 : 指示無し)</p>

配管内表面および外表面 P T 結果
(余熱除去ポンプ 3 A 出口配管)
