添 付 資 料

伊方3号機 充てんポンプ概略系統図

伊方3号機 充てんポンプ3C 主軸折損に関する要因分析図

破面観察結果

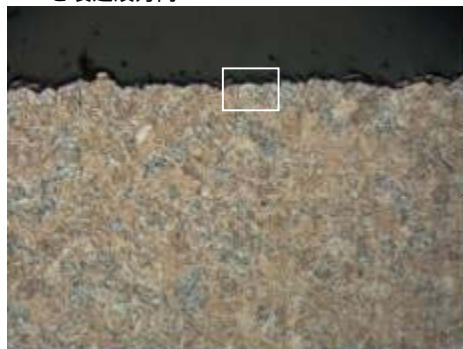
- ・き裂の起点部においては、材料欠陥や変形等の異常は認められなかった。
- ・主軸破断面では、本鋼種に特徴的なマルテンサイト組織が観察されており、組織性状の異常は認められなかった。
