伊方発電所第2号機余熱除去系統配管のひび
に係る報告書の提出について（中間報告）

伊方発電所第2号機
余熱除去系統配管のひびについて
(中間報告)

平成16年5月
四国電力株式会社

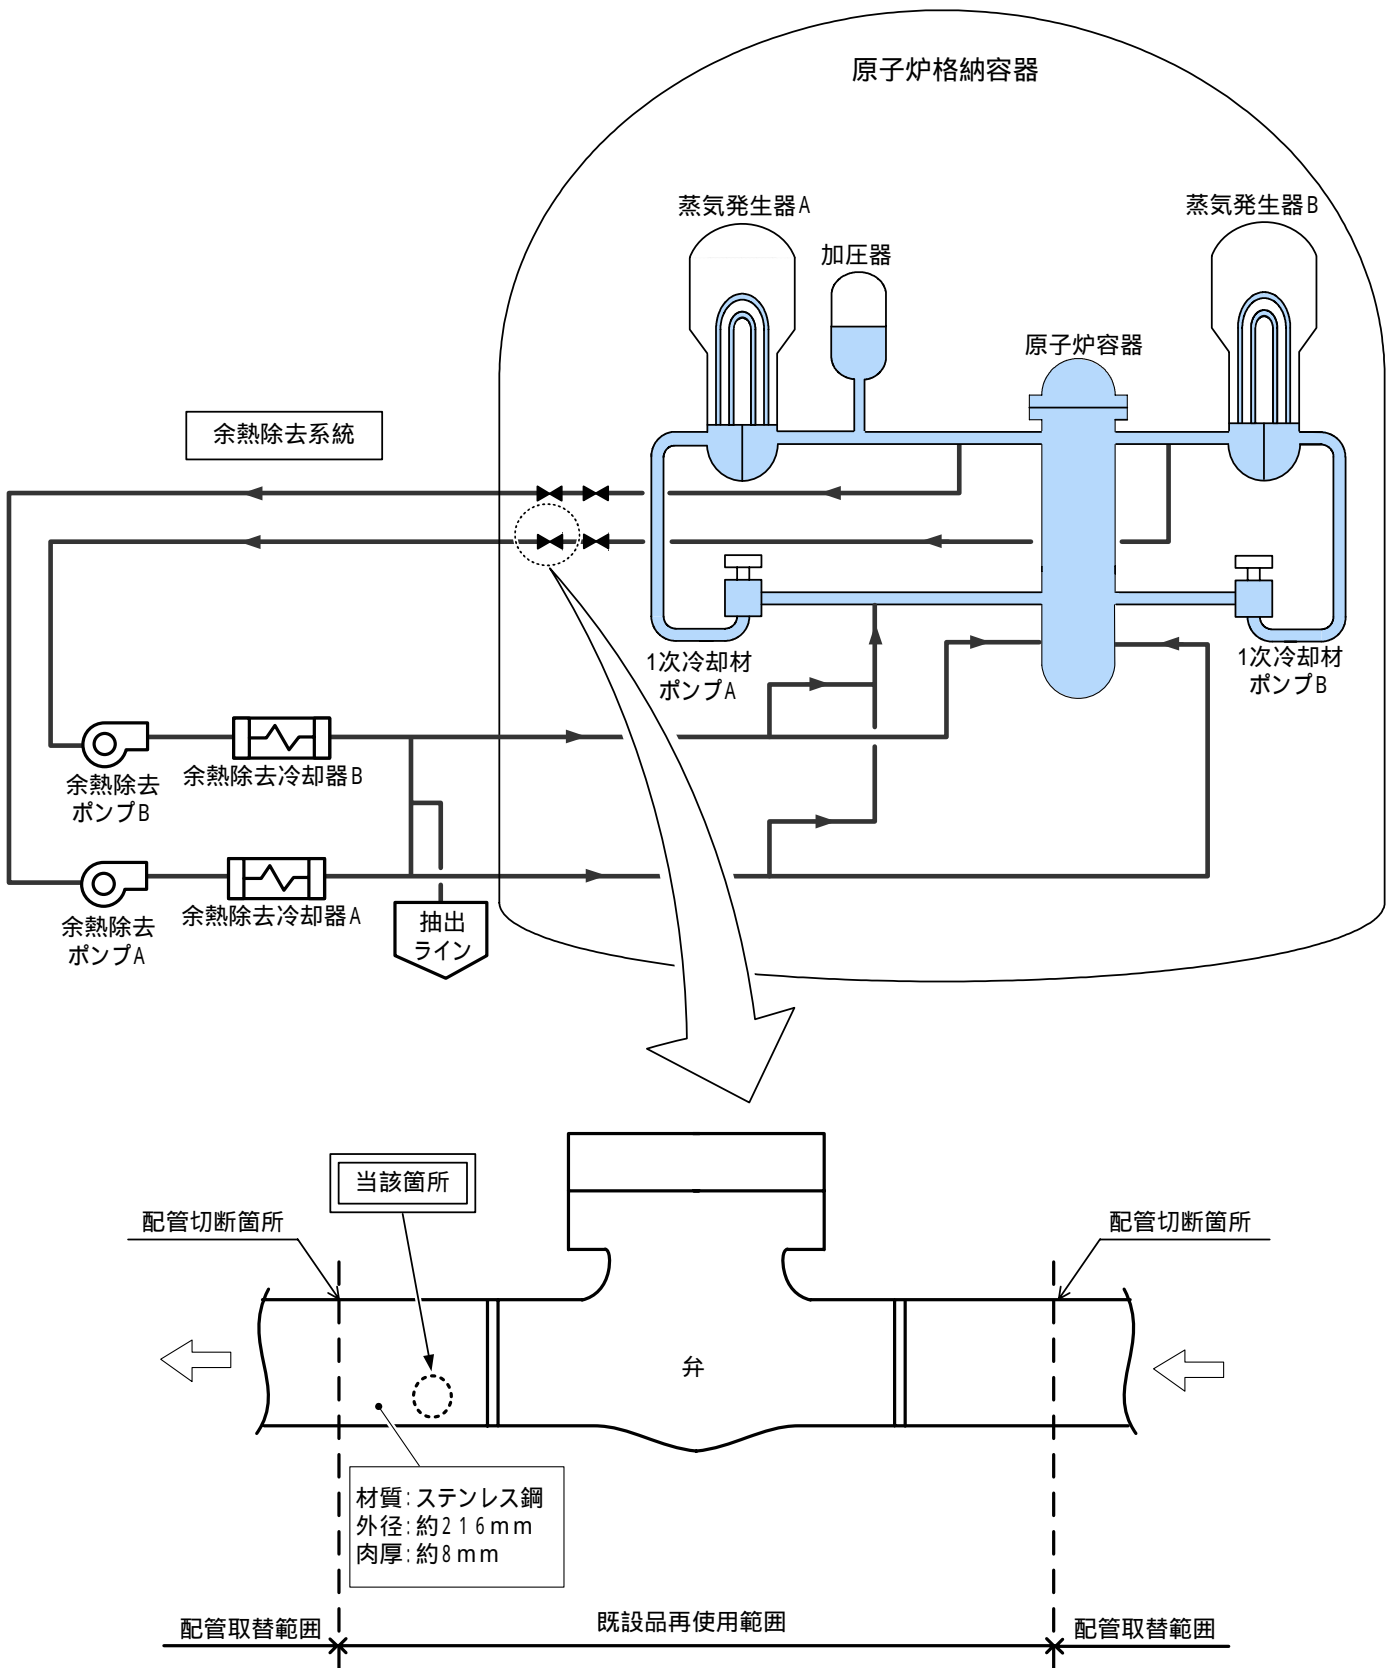
伊方発電所2号機余熱除去系統概略図

伊方発電所第2号機第17回定期検査において、余熱除去系統の配管取替工事で、再使用する余熱除去系第二入口弁(2-8701B)の出入口接続配管の健全性を確認するため、液体浸透探傷検査(以下、「PT」という)を実施したところ、5月20日9時30分頃に1箇所には有意な指示を確認した。
