伊方発電所第2号機  
余熱除去系統配管のひびについて

平成16年7月  
四国電力株式会社

伊方発電所第2号機 余熱除去系統配管のひびについて

余熱除去設備 余熱除去系統配管

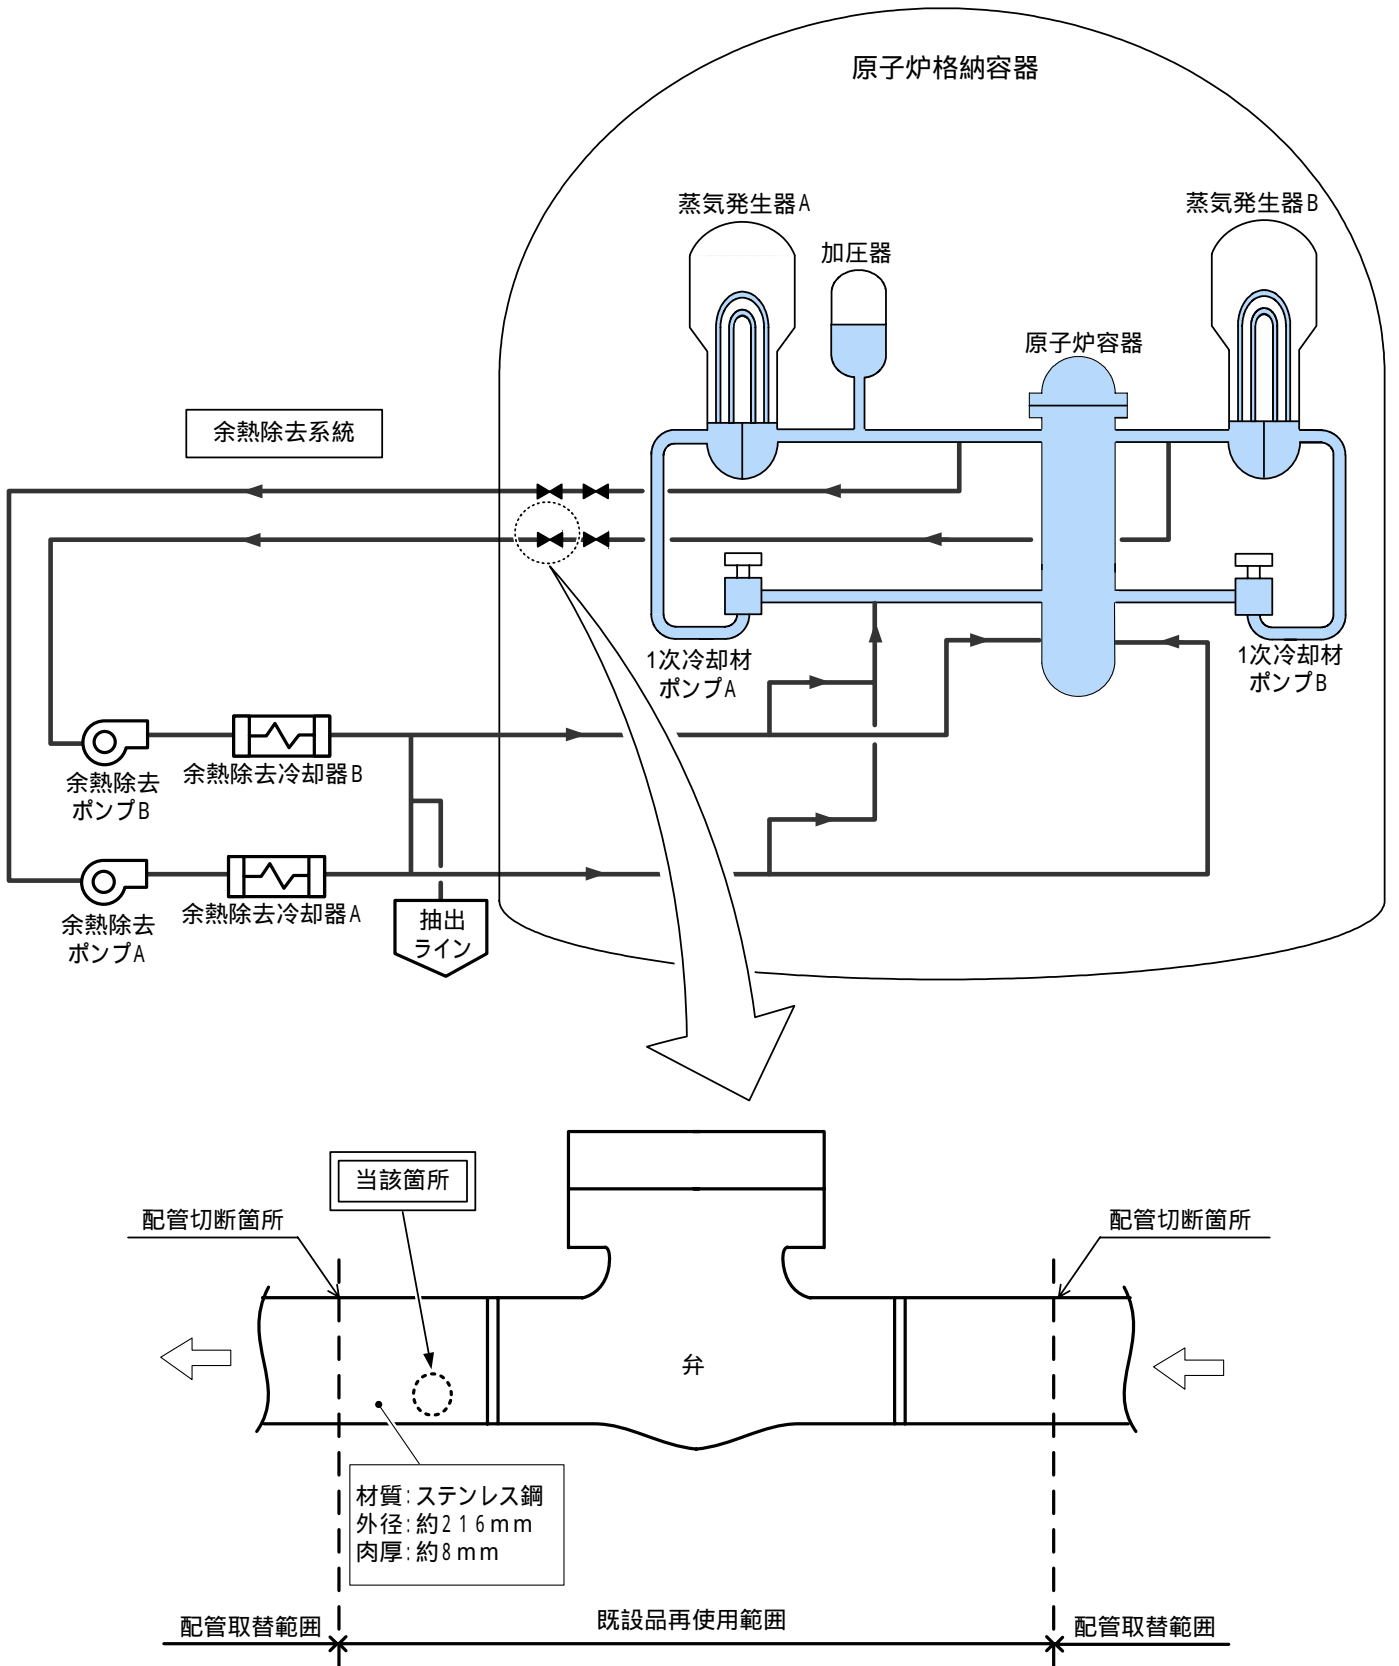
伊方発電所2号機余熱除去系統概略図

伊方発電所第2号機第17回定期検査において、余熱除去系統の配管取替工事で、再使用する余熱除去系第二入口弁(2-8701B)の出入口接続配管の健全性を確認するため、液体浸透探傷検査(以下、「PT」という)を実施したところ、5月20日9時30分頃に1箇所には有意な指示を確認した。

- ・ 有意な指示が認められた箇所は2-8701B出口側配管であり、溶接線から約80mm離れた位置であった。
- ・ 配管外表面には、内部流体の析出物やテープ等の付着物は認められなかった。
- ・ PTを実施した結果、巾約30mm、長さ約50mmの範囲に、最大長さ6mmの線状指示と多数の点状の指示(最大で直径約1.5mm)が認められた。また、指示が認められた範囲は、ほぼ長方形であり、テープが貼り付けられていたような形状であった。(添付資料 - 2)

(1) ひび割れの認められた当該部位について、配管を取替えた。

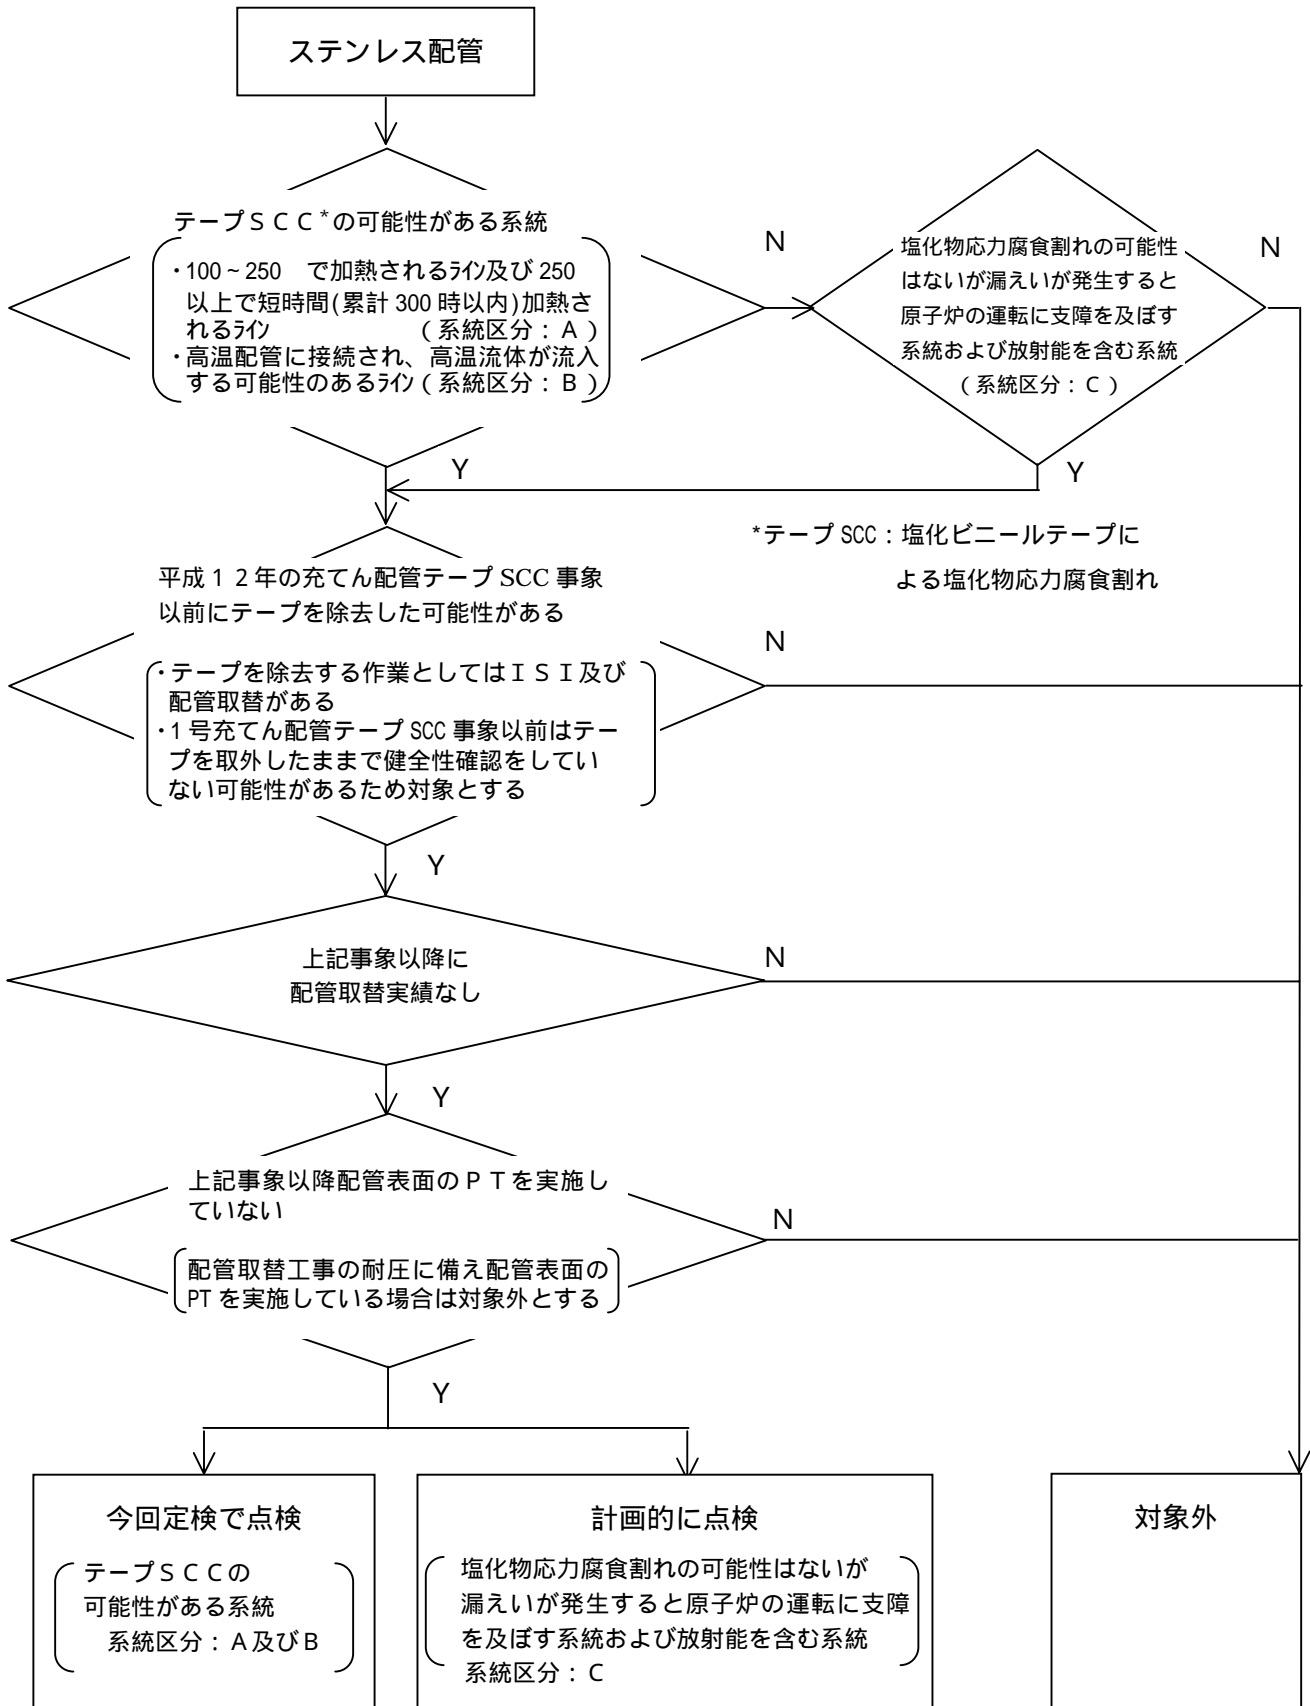
水平展開フロー

今回の事象及びこれまでに発生した塩化ビニールテープによる塩化物応力腐食割れ事象の調査結果に基づき、

塩化ビニールテープによる塩化物応力腐食割れの可能性がある系統

- ・ 100 ~ 250 で加熱されるライン及び250 以上で短時間  
( 累計300時間以内 ) 加熱されるライン ( 系統区分 : A )
- ・ 高温配管に接続され、高温流体が流入する可能性があるライン  
( 系統区分 : B )

塩化物応力腐食割れ発生の可能性はないが漏えいが発生すると原子炉の運転に支障を及ぼす系統及び放射能を含む系統 ( 系統区分 : C )

のうち、テープ類を完全に除去したままで健全性を確認していない可能性がある箇所について配管の調査・点検を行う。

具体的には、 の範囲の系統のうち、1号機充てん配管の漏えい事象を受けてテープ類を完全に除去し、PTを実施することを徹底した平成13年より前の定期検査(初回~第14回定検)でISIを行っている箇所及び配管取替を行っている箇所を対象とする。

- ・ 塩化ビニールテープによる塩化物応力腐食割れの可能性があり、かつ、
- ・ テープ類を完全に除去したままで健全性を確認していない可能性がある箇所を抽出し、全数について配管の調査・点検を行った。

- （3）塩化物応力腐食割れの可能性はないが漏えいが発生すると原子炉の運転に支障を及ぼす系統及び放射能を含む系統については、現在計画的に点検中のものと併せ、次々回定検終了までに、（2）項と同様の点検又は配管の取替を実施することとする。
