伊方発電所第3号機復水脱塩装置苛性ソーダ攪拌ポンプの不具合他  
2件に係る報告書の提出について

伊方発電所第3号機

復水脱塩装置苛性ソーダ攪拌ポンプ  
の不具合について

四国電力株式会社

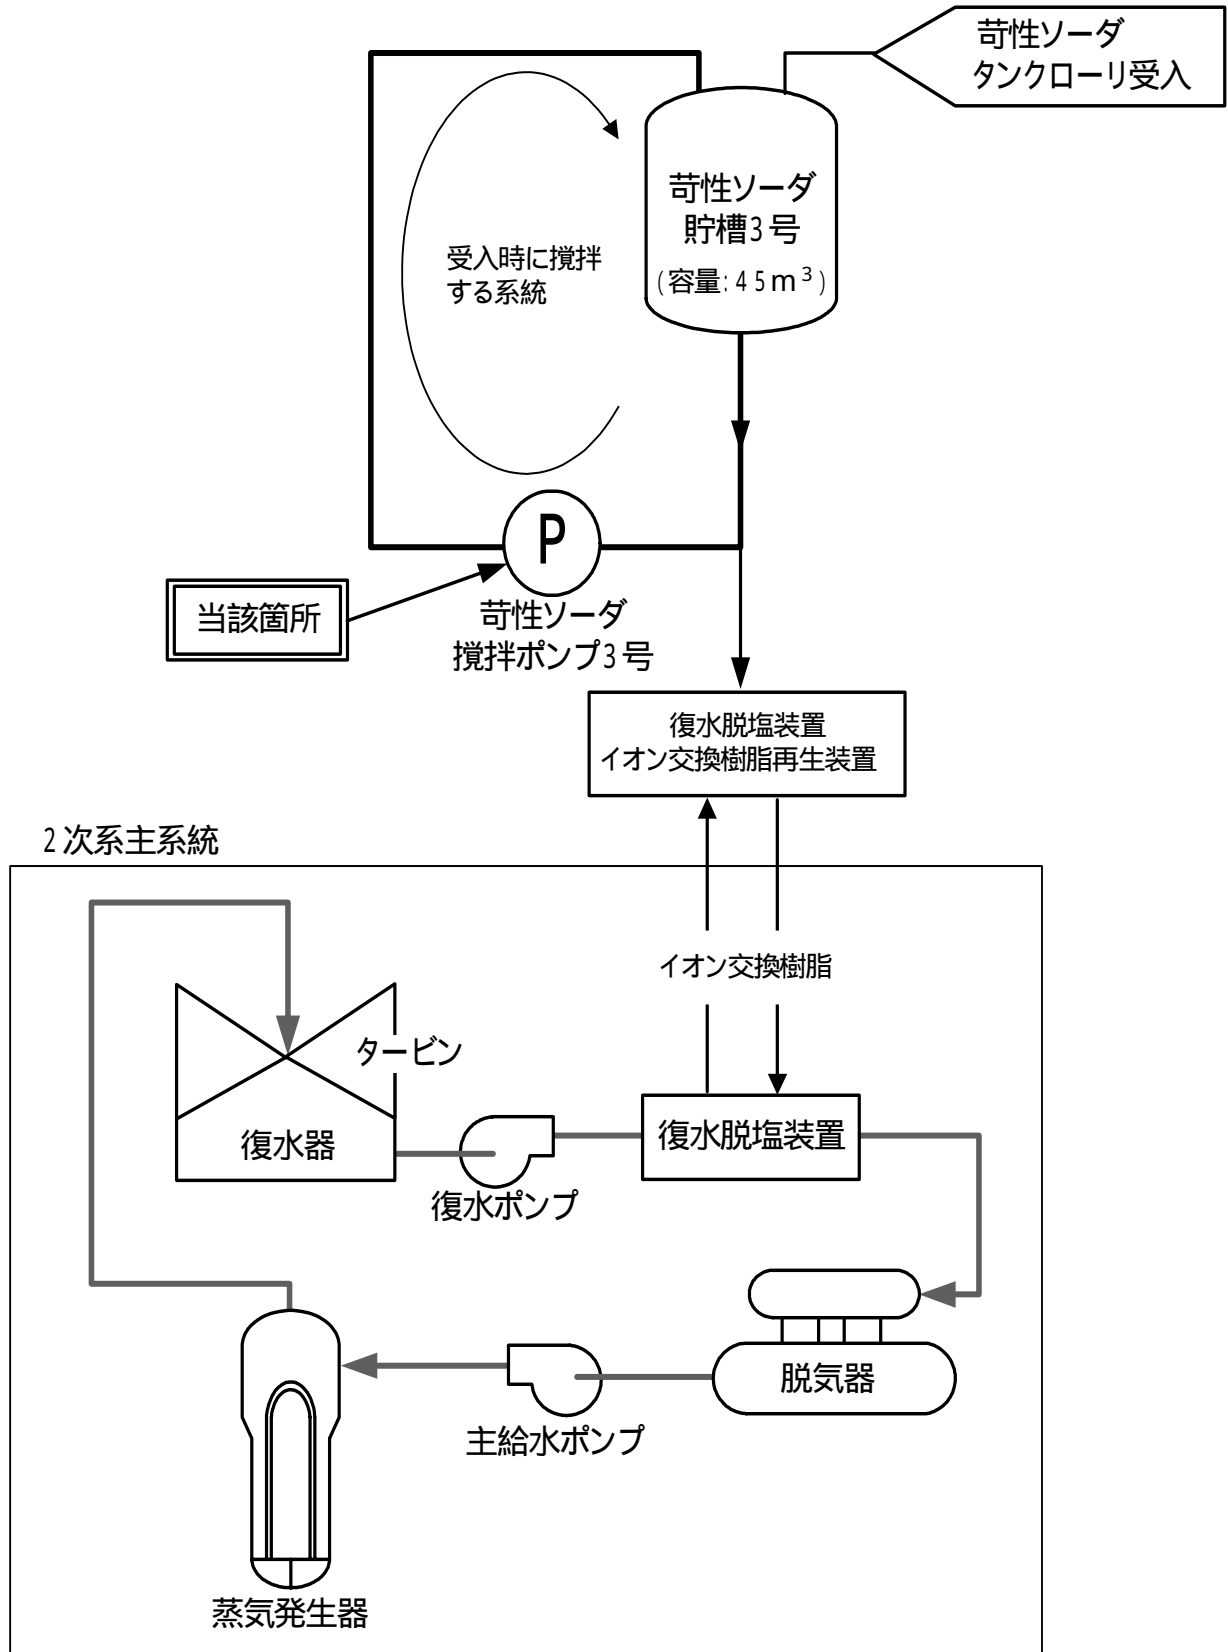
伊方3号機 復水脱塩装置苛性ソーダ攪拌ポンプ概略系統図

伊方発電所第3号機(定格電気出力890MW)は、通常運転中のところ、復水脱塩装置苛性ソーダ攪拌ポンプのケーシング外表面にごく微量の白い析出物を作業員が発見し、分析した結果、平成16年10月4日14時20分頃、苛性ソーダであることを確認した。
