## [添 付 資 料]

1. 補助建家排気筒・格納容器排気筒概略系統図
2. 補助建家排気筒・格納容器排気筒構造図
3. モニタチャート
4. 補助建家排気筒状況調査結果
5. 格納容器排気筒状況調査結果
6. 補助建家排気筒のひび割れに係る要因分析図
7. 補助建家排気筒の製作・施工調査結果
8. 補助建家排気筒の材料調査結果
9. 補助建家排気筒の溶接施工状況調査結果
10. 破面マクロ観察結果
11. ひび割れ③②①の詳細調査結果
12. ひび割れ⑦⑧⑩⑪の詳細調査結果
13. ひび割れ⑫の詳細調査結果
14. ひび割れ⑦、⑧および⑩のやや平坦でない破面が形成された推定メカニズム
15. 断続溶接部近傍の残留応力測定結果
16. 補助建家排気筒の振動計測結果
17. 格納容器排気筒調査結果
18. 補助建家排気筒の配置上の特徴
19. 高サイクル疲労によるひび割れの発生に関する評価結果
20. 事象発生の推定メカニズム（疲労損傷）
21. 事象発生の推定メカニズム（腐食損傷）
22. 補助建家排気筒・格納容器排気筒復旧概要図

# 補助建家排気筒のひび割れに係る要因分析図

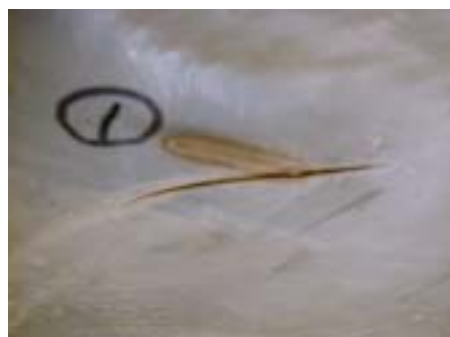
ひび割れ①  
(ダクト内面)

- ・ひび割れは貫通していた。
- ・ひび割れは溶接端部を通過していた。
- ・ひび割れの各先端部前縁は外面側が大きい半楕円形状である。
- ・破面にはビーチマーク状の模様が認められた。
- ・破面は平坦である。

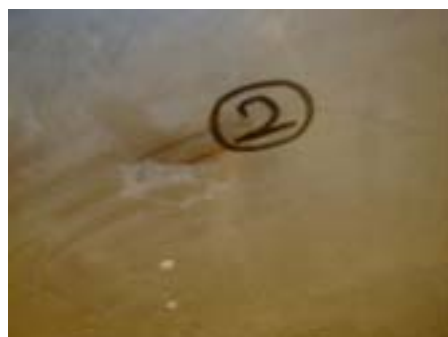
ひび割れ②  
(ダクト内面)

- 【観察結果】
- ・ひび割れは貫通していた。
  - ・ひび割れは溶接端部を通過していた。
  - ・ひび割れの各先端部前縁は外面側が大きい半楕円形状である。
  - ・破面にはビーチマーク状の模様が認められた。
  - ・破面は平坦である。

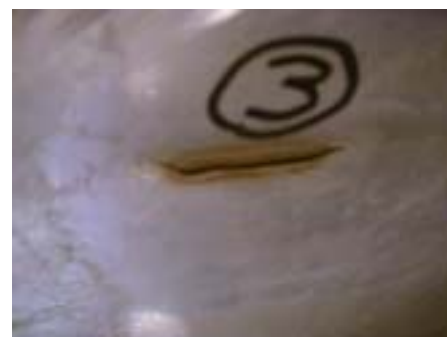
ひび割れ③  
(ダクト内面)

- ・ひび割れは貫通していた。
- ・ひび割れは溶接端部を通過していた。
- ・ひび割れの各先端部前縁は外面側が大きい半楕円形状である。
- ・破面にはビーチマーク状の模様が認められた。
- ・破面は平坦である。

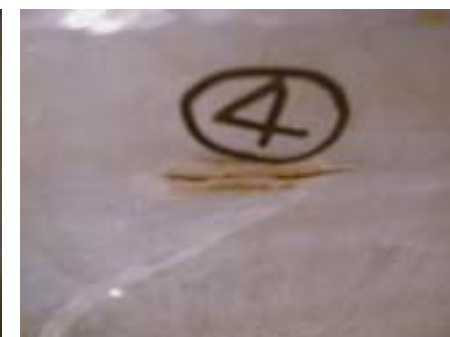
ひび割れ④  
(ダクト内面)

- ・ひび割れは貫通していた。
- ・ひび割れは溶接端部を通過していた。
- ・ひび割れの各先端部前縁は外面側が大きい半楕円形状である。
- ・破面にはビーチマーク状の模様が認められた。
- ・破面は平坦である。

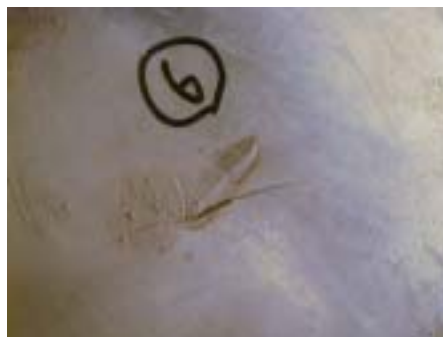
ひび割れ⑥  
(ダクト内面)

- ・ひび割れは貫通していた。
- ・ひび割れは溶接端部を通過していた。
- ・ひび割れの各先端部前縁は外面側が大きい半楕円形状である。
- ・破面にはビーチマーク状の模様が認められた。
- ・破面は平坦である。

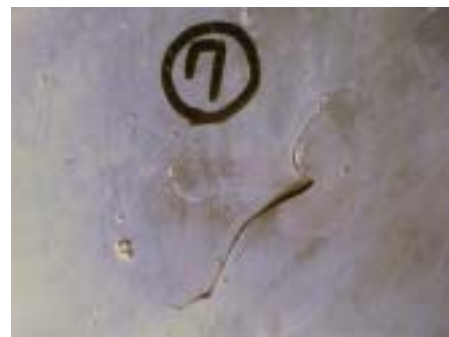
ひび割れ⑦  
(ダクト内面)

- ・ひび割れは貫通していた。
- ・ひび割れは溶接端部を通っていた。
- ・ひび割れの発生は、外面側が大きい半楕円形状で開始し、進展も外面側からであった。
- ・ひび割れ貫通後の進展では、内外面側からの進展が競合する部位 (D-E間: 進展部) 及び内面側からの進展に移行する部位 (F: 先端部2) が観察された。
- ・破面は平坦である。(一部 (D-E間: 進展部) ひび割れ貫通後の進展では、やや平坦でない破面が観察された。)
- ・破面にはビーチマーク状の模様が認められた。

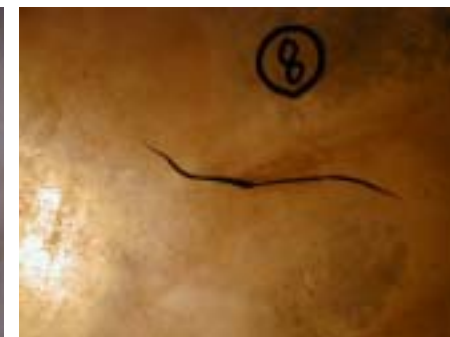
ひび割れ⑧  
(ダクト内面)

- ・ひび割れは溶接端部 (終端部) を通っていた。
- ・ひび割れは貫通していた。
- ・ひび割れ発生は、外面側が大きい半楕円形状で開始し、進展も外面側からであった。(外面側からの進展を示すビーチマーク状の模様が観察された。)
- ひび割れ貫通後の進展では、内外面側からの進展が競合する部位 (C部: 先端部1) が観察された。
- ・破面は平坦である。(一部 (C部: 先端部1)、ひび割れ貫通後の進展では、やや平坦ではない破面が観察された。)

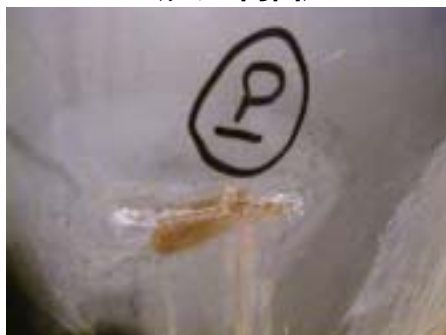
ひび割れ⑨  
(ダクト内面)

- ・ひび割れは貫通していた。
- ・ひび割れは溶接端部を通過していた。
- ・ひび割れの各先端部前縁は外面側が大きい半楕円形状である。
- ・破面にはビーチマーク状の模様が認められた。
- ・破面は平坦である。

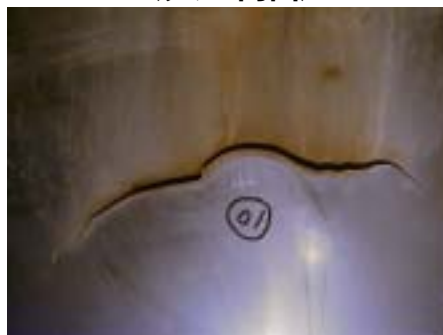
ひび割れ⑩  
(ダクト内面)

- ・ひび割れは貫通していた。
- ・ひび割れは溶接端部を通過していた。
- ・進展部1 (C部) および先端部1 (F部) では、ひび割れの先端部 (進展部) 前縁は外面側が大きい半楕円形状である。
- ・破面にはビーチマーク状の模様が認められた。
- ・破面は平坦であった。

- ・ひび割れは貫通していた。
- ・ひび割れは溶接端部を通過していた。
- ・進展部2 (D部) では、ひび割れの進展部前縁は外面側が大きい半楕円形状である。
- ・先端部2 (G部) では、内外面からの進展が競合する部位が観察された。
- ・溶接端部付近の破面は平坦であるが、ひび割れ貫通後の進展では、やや平坦ではない破面が観察された。

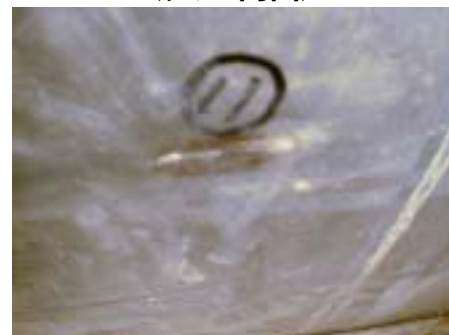
ひび割れ⑪  
(ダクト内面)

- ・ひび割れは貫通していた。
- ・ひび割れは溶接端部を通過していた。
- ・ひび割れの各先端部前縁は外面側が大きい半楕円形状である。
- ・破面にはビーチマーク状の模様が認められた。
- ・破面は平坦である。

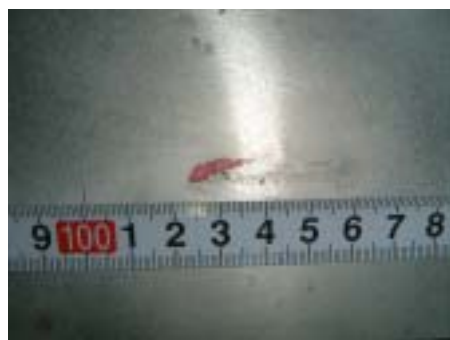
ひび割れ⑬  
(ダクト内面)

- ・ひび割れは貫通していた。
- ・ひび割れは溶接端部を通過していた。
- ・ひび割れの各先端部前縁は外面側が大きい半楕円形状である。
- ・破面にはビーチマーク状の模様が認められた。(腐食等の影響でやや不明瞭となっている。)
- ・破面は平坦である。

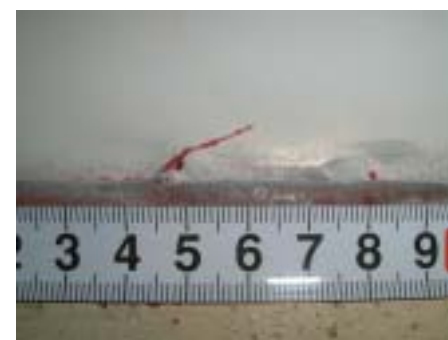
ひび割れ⑮  
(ダクト外面)

- ・ひび割れは貫通していない。
- ・ひび割れは溶接端部を通過していた。
- ・ひび割れの各先端部前縁は外面側が大きい半楕円形状である。
- ・破面にはビーチマーク状の模様が認められた。
- ・破面は平坦である。

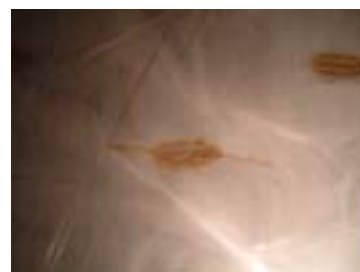
ひび割れ①⑨  
(ダクト内面)

- ・ひび割れは貫通していた。
- ・ひび割れは溶接端部を通過していた。
- ・ひび割れの各先端部前縁は外面側が大きい半楕円形状である。
- ・破面にはビーチマーク状の様子が認められた。(腐食等の影響でやや不明瞭となっている。)
- ・破面は平坦である。

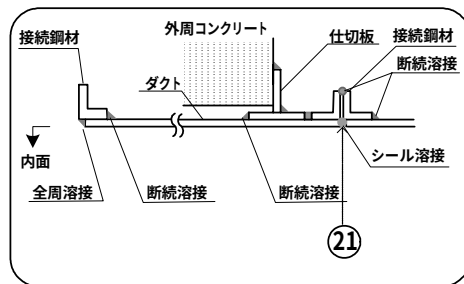
A部 (排気筒水平ダクト部)  
(上流側から下流側を見る)

排気筒内外面状況調査の結果、水平ダクト部に1箇所のひび割れを確認した。

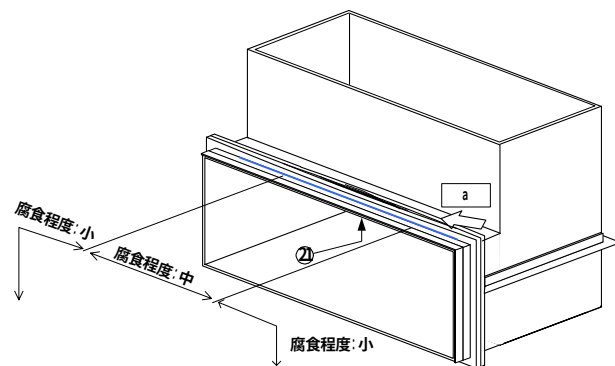
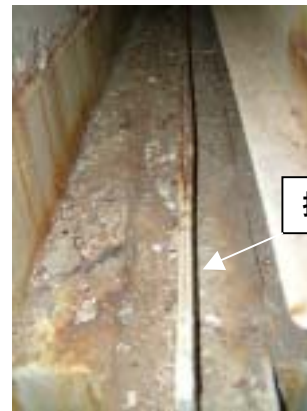
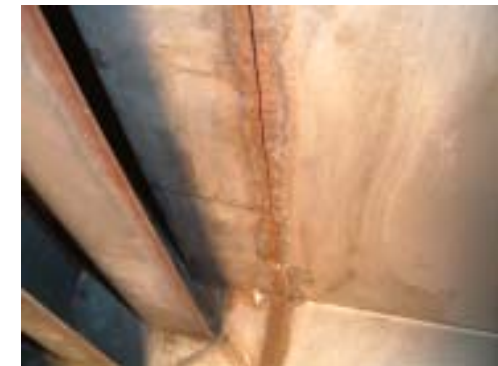
ひび割れ ② (ダクト内面)

外面の接続鋼材部の腐食とひび割れの位置

外周コンクリート内側の排気筒水平・鉛直ダクト部の接続鋼材部に著しい腐食が認められ、ひび割れ範囲と、当該外面の接続鋼材部の腐食している範囲がほぼ一致していた。

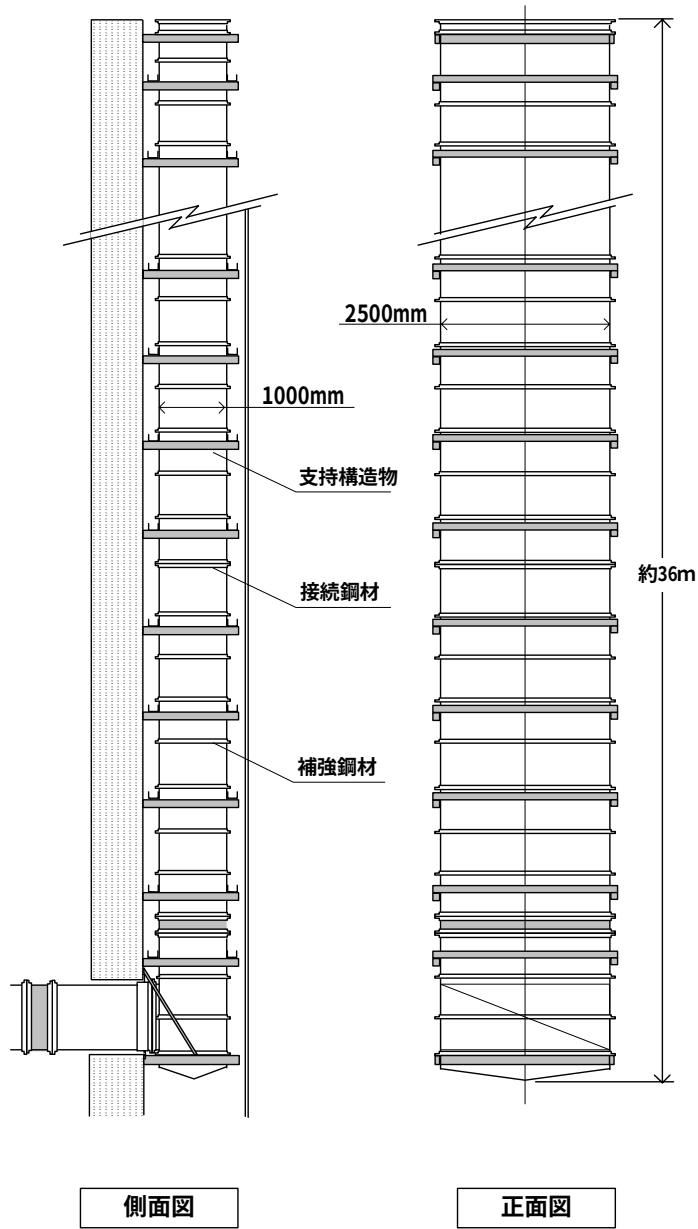
補助建家排気筒の製作・施工調査結果

| 項 目 | | 調 査 結 果 |
|---|---|---|
| | 補強鋼材<br>接続鋼材 | 排気筒水平ダクト部の補強鋼材の間隔を確認した結果、約1,400mmであり、他の部位より間隔が長かった。調査の結果、当初設計では、現行の接続鋼材間の外周コンクリート貫通部内に補強鋼材が取り付けられる予定であったが、外周コンクリート貫通部が狭隘であったことから、現場設置の段階で補強鋼材のないものを使用していた。 |

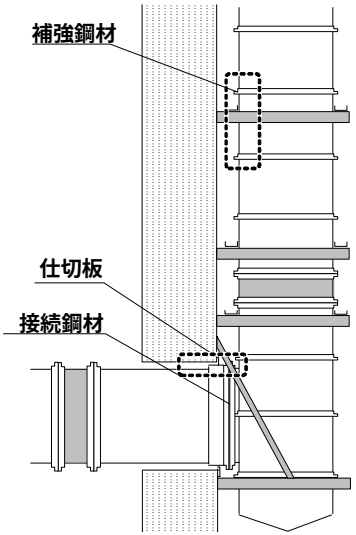
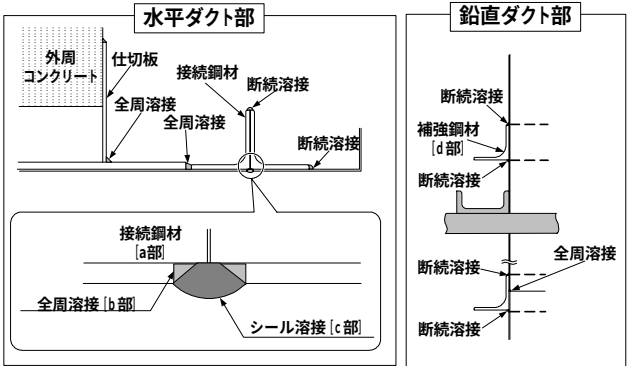
ダクト部鋼板の材料を材料証明書により調査した結果、規格値を満足していた。

EPMAによる材料調査を実施した結果、設計仕様どおりであった。

- ・接続鋼材および補強鋼材は、ステンレス鋼の成分元素である Cr および Ni が、微量しか検出されていないため、炭素鋼であると推定される。
- ・接続鋼材とダクト部鋼板との溶接金属は、ステンレス鋼の成分元素である Cr および Ni が十分存在するため、ステンレス鋼であると推定される。
- ・接続鋼材部のシール溶接金属は、ステンレス鋼の成分元素である Cr および Ni が、微量しか検出されていないため、炭素鋼であると推定される。

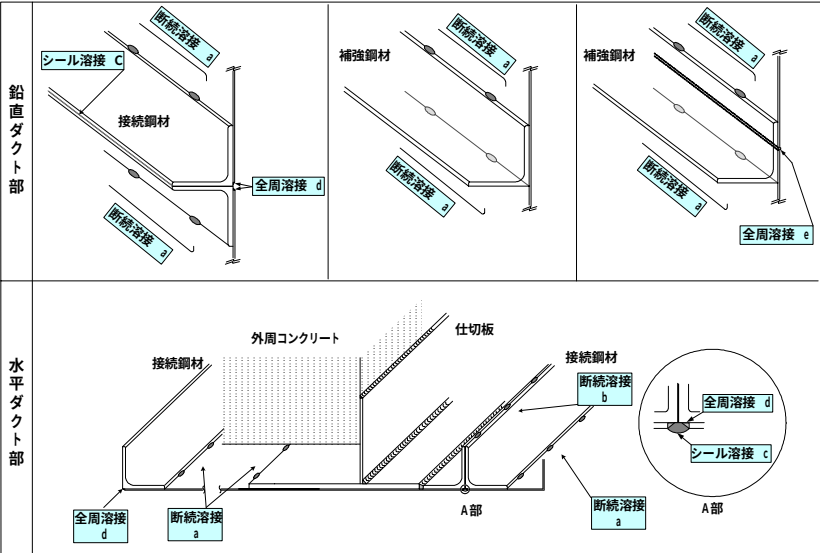
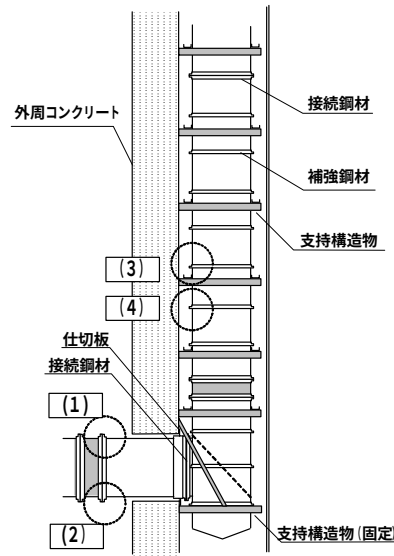
溶接施工方法

現地施工状況調査等により、施工方法に問題は認められなかった。  
また、ひび割れの確認された断続溶接部は、施工上の目安の間隔、溶接長さで施工されていた。

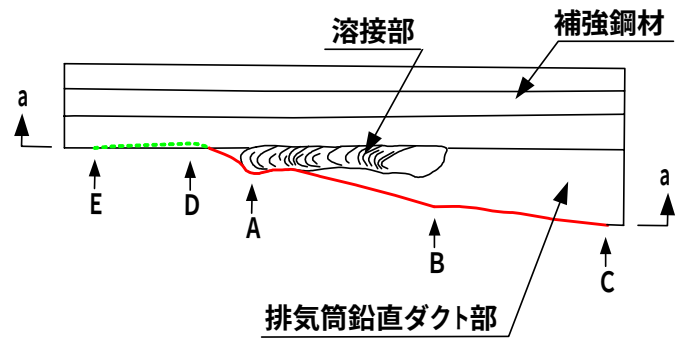
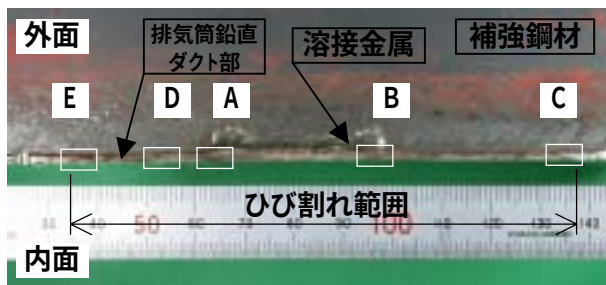
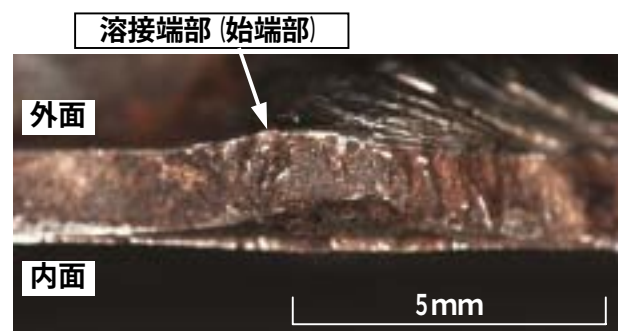
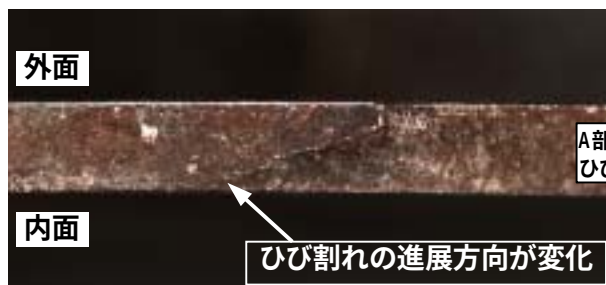
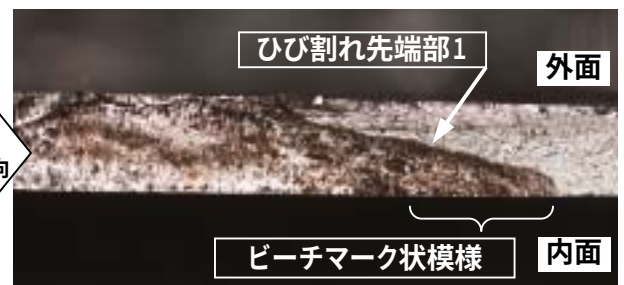
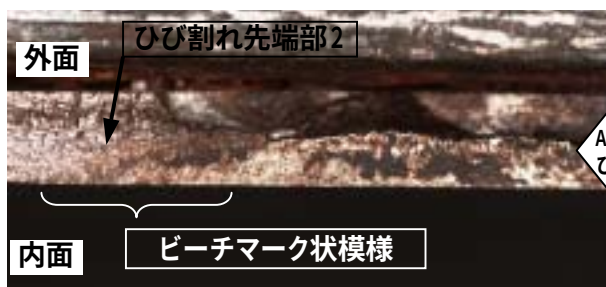
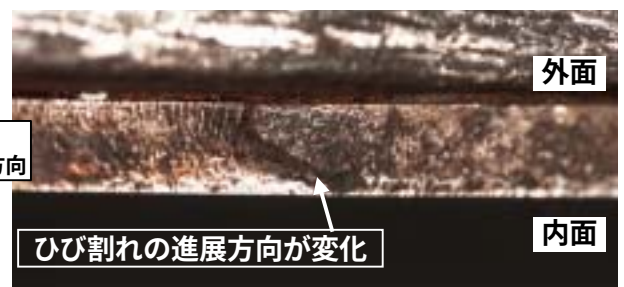
## 破面マクロ観察結果 (ひび割れ⑬)

- ・ひび割れは貫通していた。
- ・ひび割れは溶接端部を通過していた。
- ・破面は平坦であった。
- ・進展部 (両側: B, D部) には外面側が大きい半楕円形状の部位が観察されているが、それ以降の進展では、先端部 (両側: C, E部) で内面側が大きい半楕円形状の破面が観察された。
- ・先端部1, 2 (C, E部) の破面にはビーチマーク状の模様が認められた。

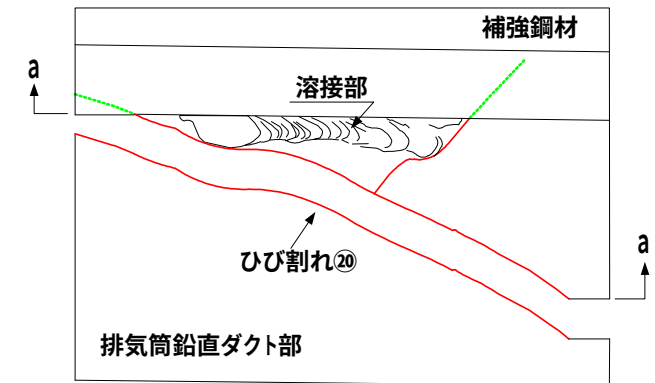
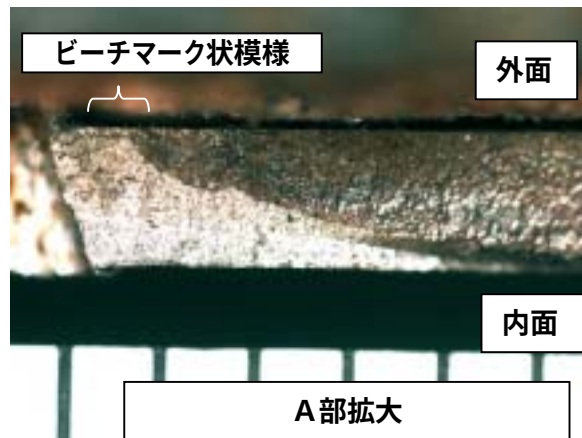
## 破面マクロ観察結果 (ひび割れ②)

- ・ひび割れは貫通していた。
- ・ひび割れは溶接端部を通過していた。
- ・ひび割れの各先端部前縁は外面側が大きい半楕円形状である。
- ・破面にはビーチマーク状の模様が認められた。(腐食等の影響でやや不明瞭となっている。)
- ・破面は平坦である。
