ひび割れ の詳細調査結果

排気筒水平ダクト部

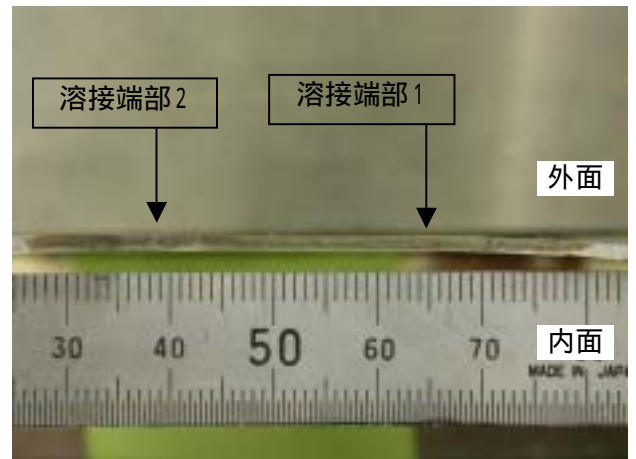
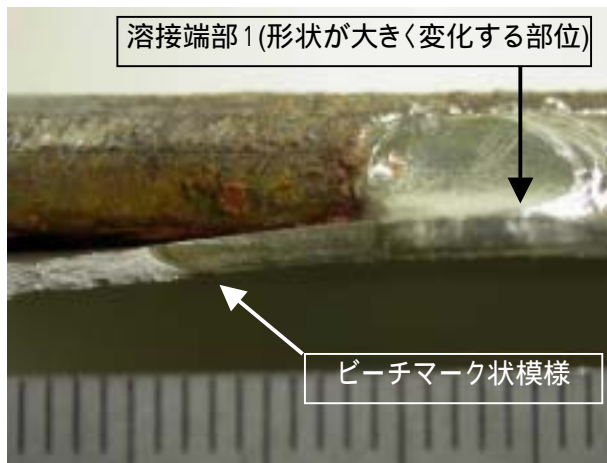
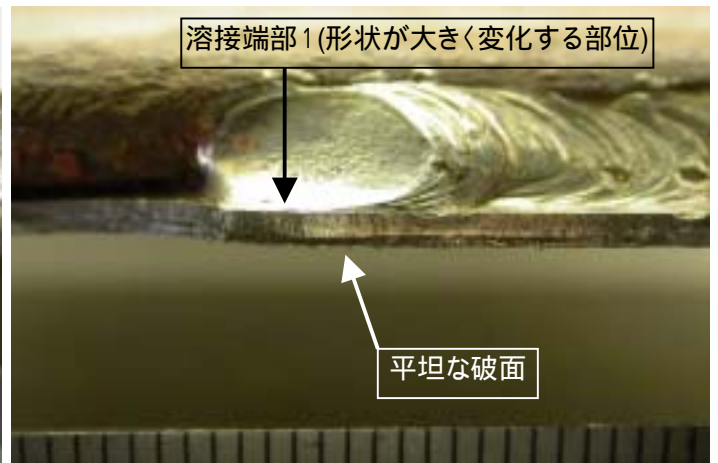
・溶接端部の外表面にひび割れの起点となりうる形状変化が認められた。

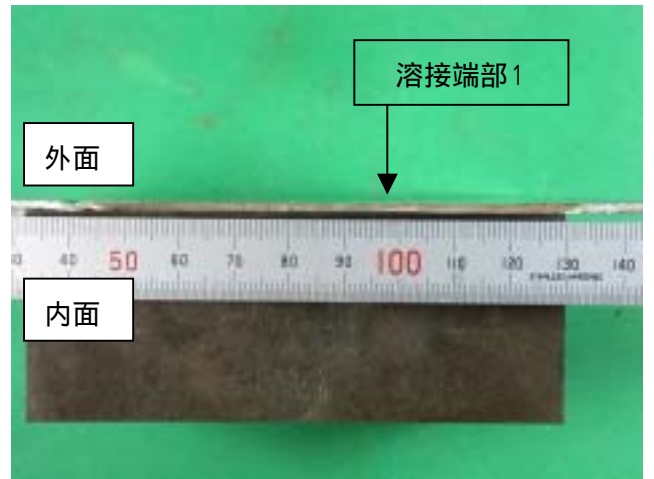
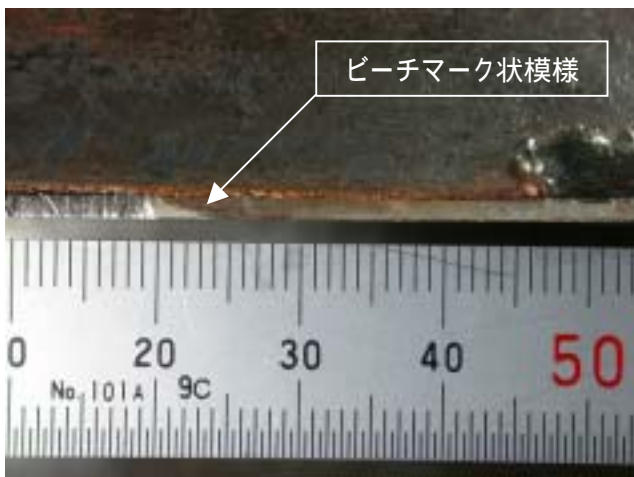
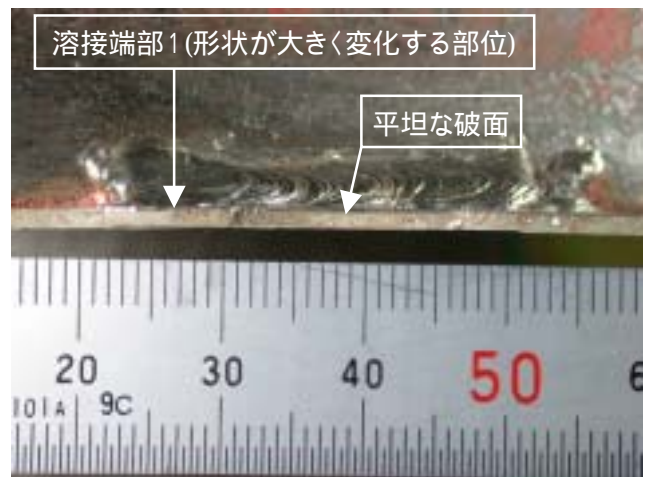
・溶接端部の外表面にひび割れの起点となりうる形状変化が認められた。

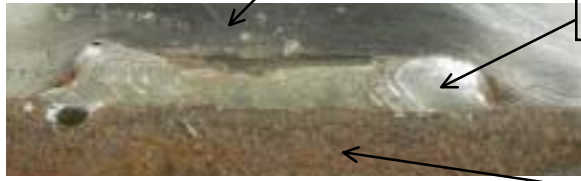
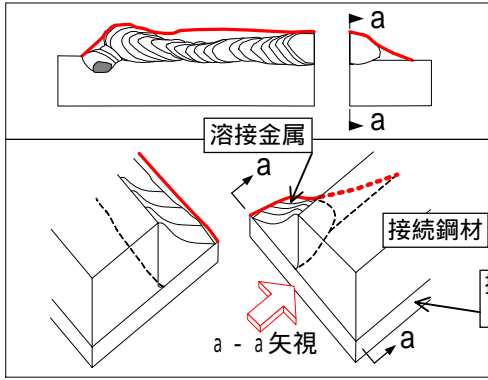
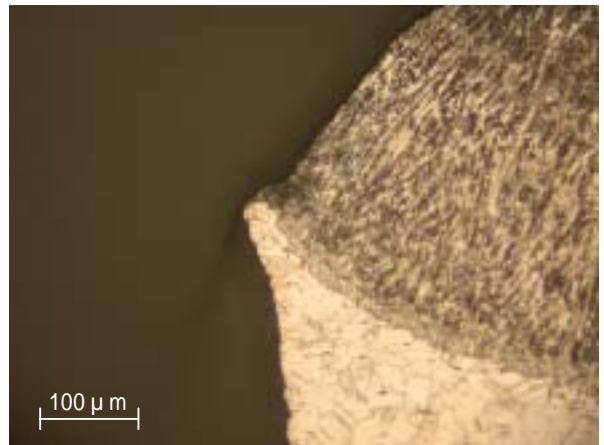
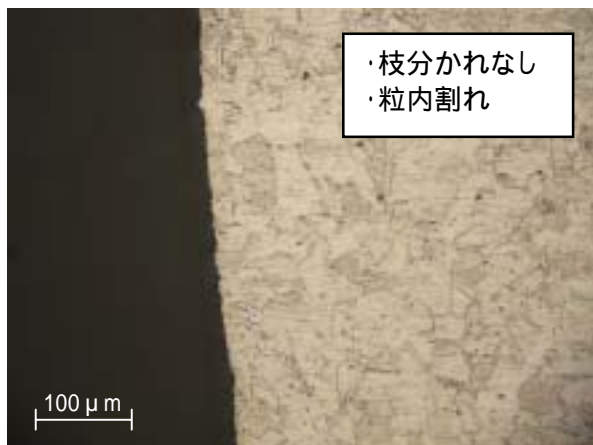
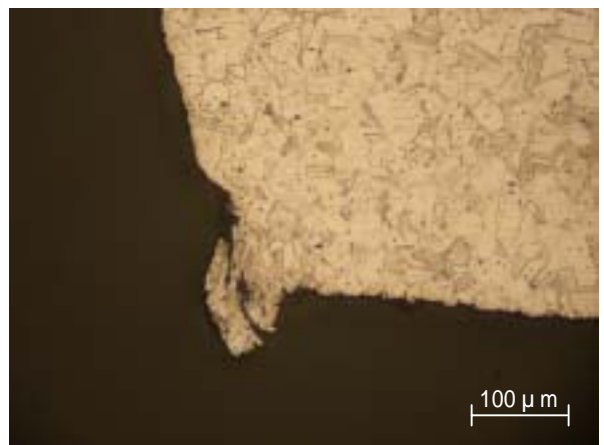
- ・ひび割れは、平坦な破面で進展していた。
- ・ひび割れは、枝分かれしていない。
- ・ひび割れは、粒内割れである。
- ・ひび割れ近傍には、材料欠陥等の異常は認められなかった。

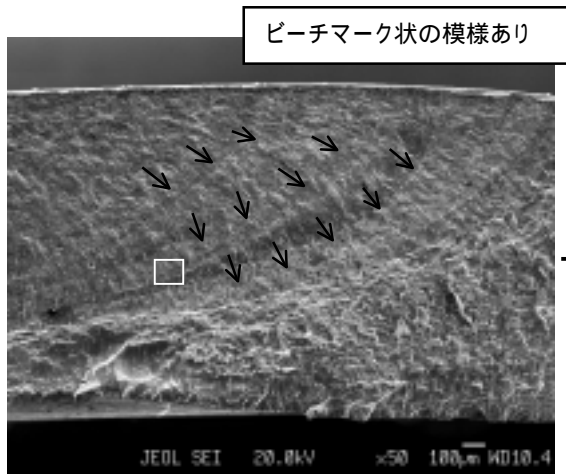
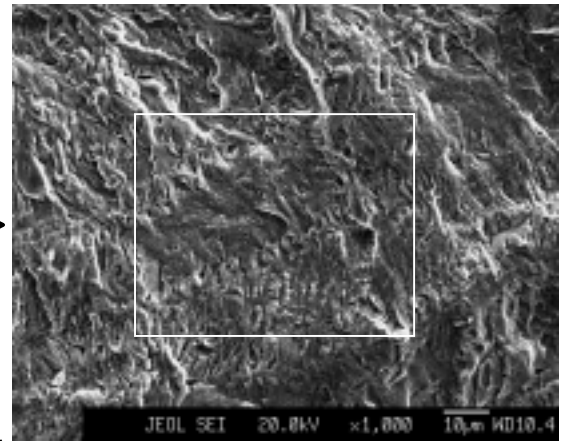
b - b 矢視

- ・ひび割れの先端近傍部では、外面側からのひび割れ進展を示すビーチマーク状の模様が観察された。
- ・破面は粒内割れであり、オーステナイト系ステンレス鋼の低応力高サイクル疲労破面に特有の組織状模様が認められた。
- ・ストライエーション状の模様は認められなかった。
- ・塩化物応力腐食割れ破面に特有の羽毛状の組織は観察されなかった。

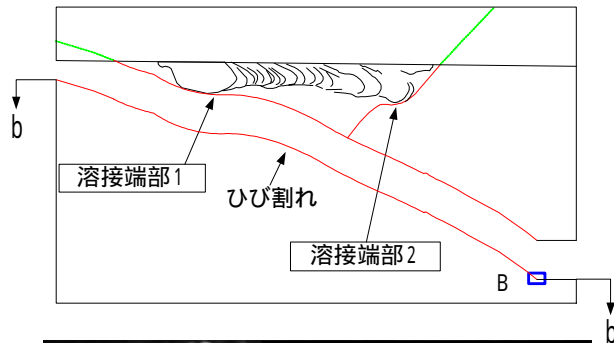
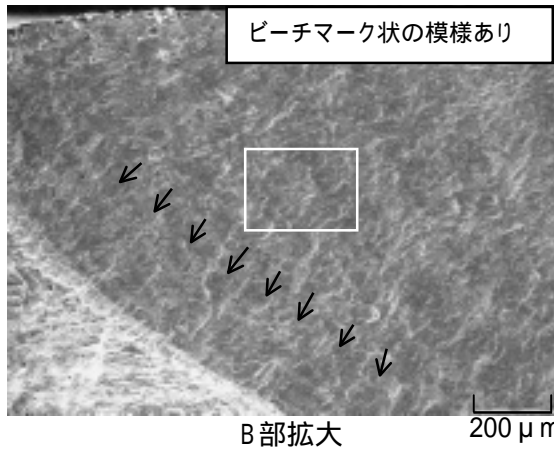
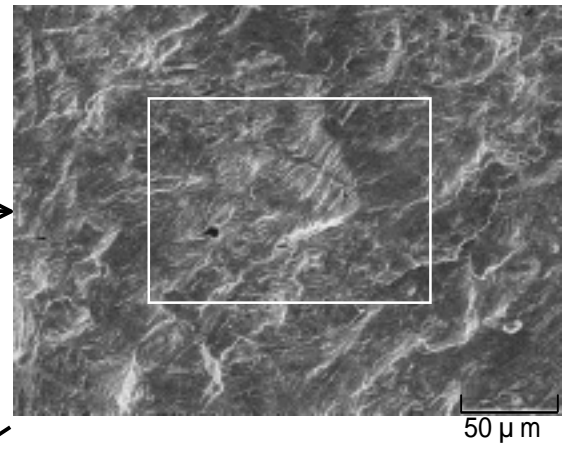
b - b 矢視

- ・ひび割れの先端近傍部では、外面側からのき裂進展を示すビーチマーク状の模様が観察された。
- ・破面は粒内割れであり、オーステナイト系ステンレス鋼の低応力高サイクル疲労破面に特有の組織状模様が認められた。
- ・ストライエーション状の模様は認められなかった。
- ・塩化物応力腐食割れ破面に特有の羽毛状の組織は観察されなかった。

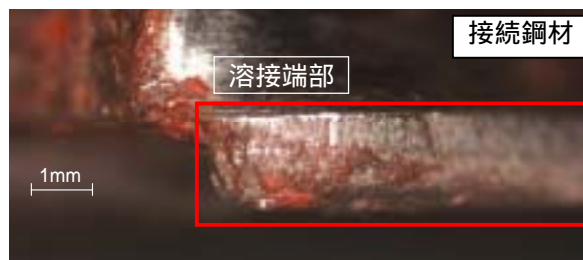
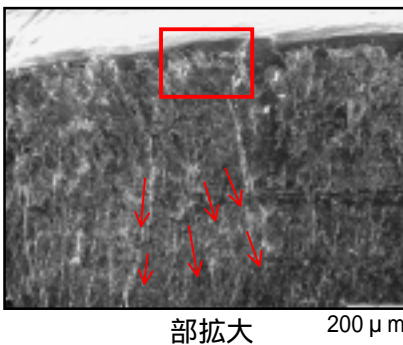
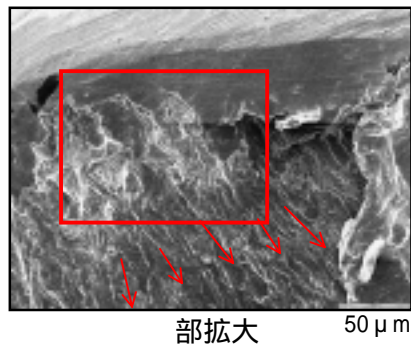
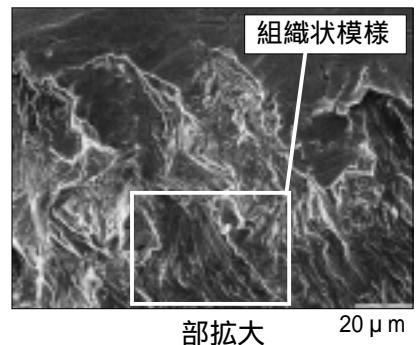
a - a 矢視 (A部拡大)

- ・溶接端部の外表面を起点とした金属組織の流れ(ひび割れの進展方向に対応)が認められた。
- ・破面は平坦であり、外面側からの進展を示す金属組織の流れが観察された。
- ・破面は粒内割れであり、オーステナイト系ステンレス鋼の低応力高サイクル疲労破面に特有の組織状模様が観察された。
- ・ストライエーション状の様子は観察されなかった。
- ・塩化物応力腐食割れ破面に特有の羽毛状の組織は観察されなかった。

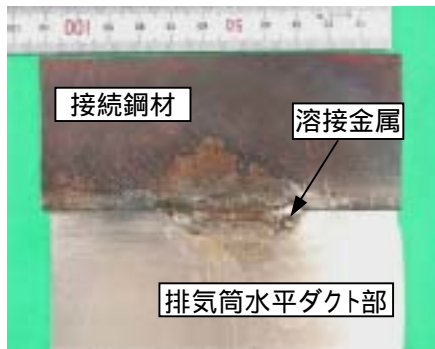
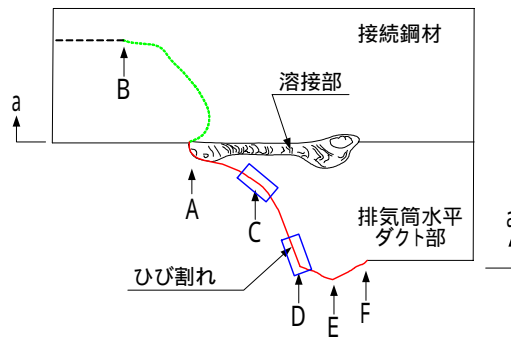
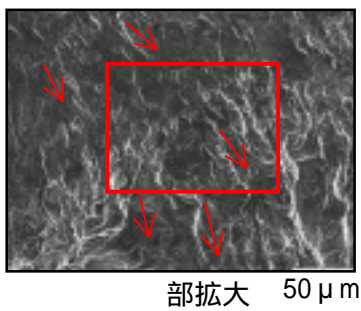
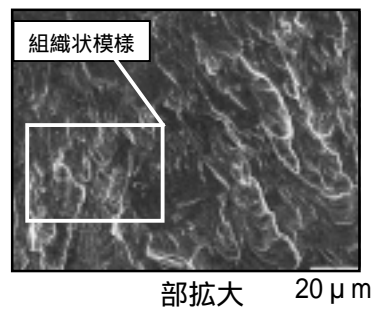
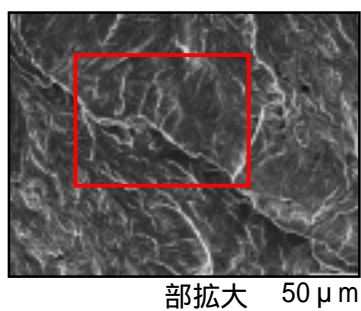
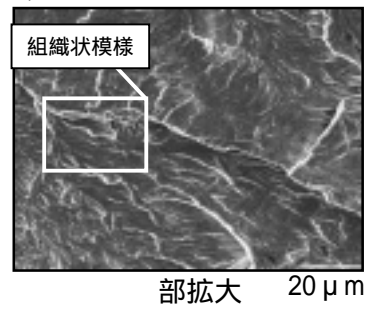
進展部1 (C部) は平坦な破面であり、外面側からの進展を示すビーチマーク状の模様が観察された。
 進展部 (C - D間) では、ひび割れが外面側から進展後、外面および内面側からの進展が競合する部位に移行している。
 ひび割れ貫通後の進展において、溶接端部の外表面を起点とした進展から、内面側からの進展に移行する部位 (C - D間) に、応力状態が変化した時に観察されるやや平坦でない破面が観察された。
 いずれの破面も粒内割れであり、オーステナイト系ステンレス鋼の低応力高サイクル疲労破面に特有の組織状模様が観察された。

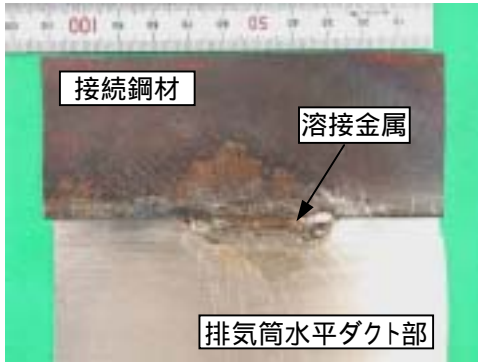
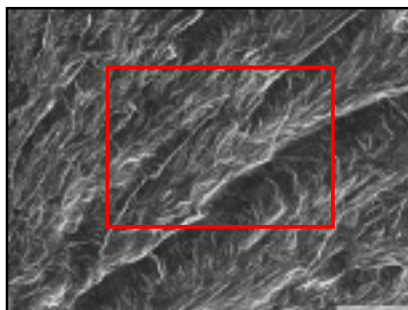
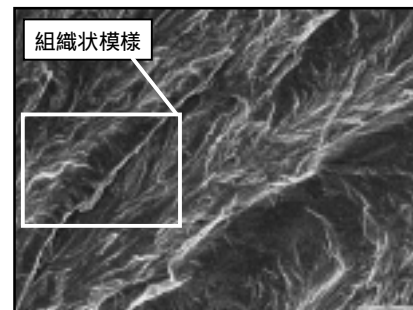
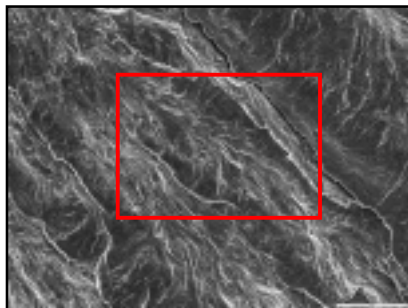
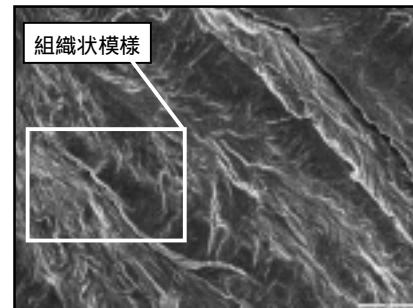
外面側からの進展と内面側からの進展が競合している部位(D - E間)が観察された。
 右端(F部側:先端部2)に向かって、内面側からの進展に完全に移行する部位が観察された。
 ひび割れ貫通後の進展において、溶接端部の外表面を起点とした進展から、内面側からの進展に完全に移行する部位(D - E間)に、応力状態が変化した時に観察されるやや平坦でない破面(ファクトリーーフ状の破面)が観察された。
 破面は粒内割れであり、オーステナイト系ステンレス鋼の高サイクル疲労破面に特有の組織状模様が観察された。

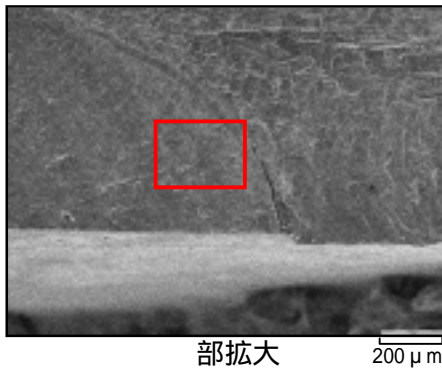
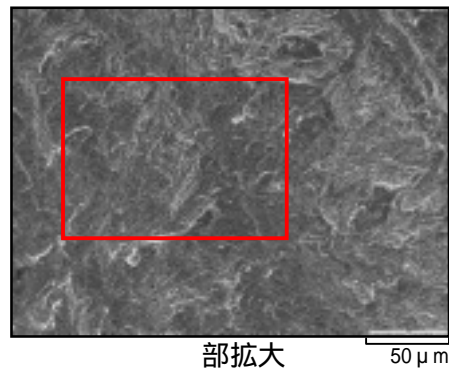
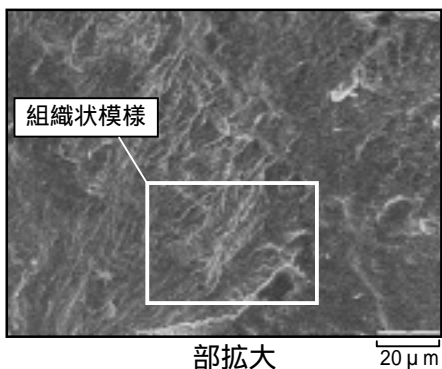
内外面への進展が競合している部位(D - E間)から内面側からの進展に完全に移行していた。
ひび割れ貫通後の進展において、溶接端部の外表面を起点とした進展から、内面側からの進展に完全に移行する部位(D - E間)に、応力状態が変化した時に観察されるやや平坦でない破面が観察された。
先端部2(F部)周辺は平坦な破面であり、内面側からの進展を示すピーチマーク状の模様が観察された。
破面は粒内割れであり、オーステナイト系ステンレス鋼の低応力高サイクル疲労に特有の組織状模様が観察された。

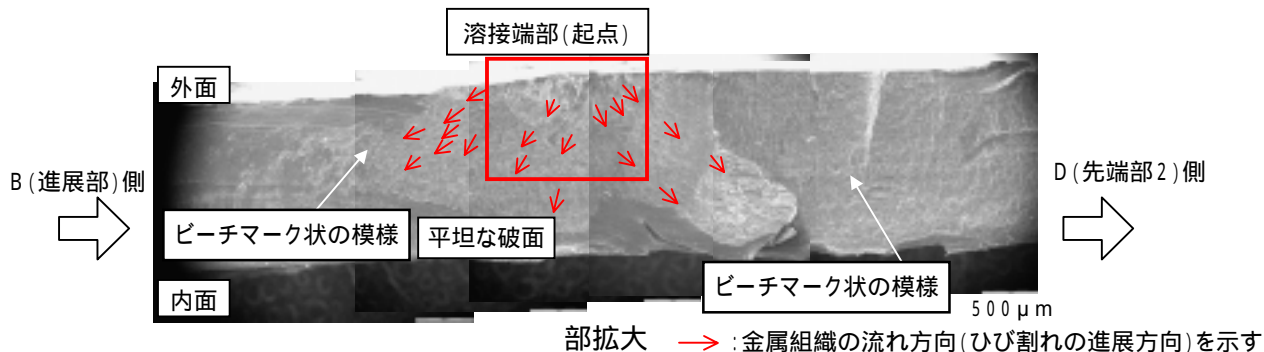
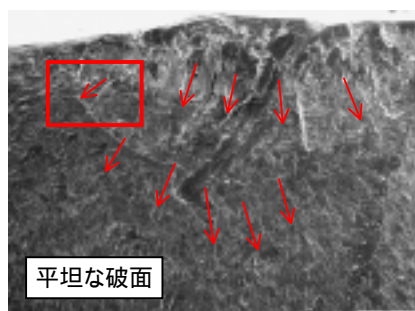
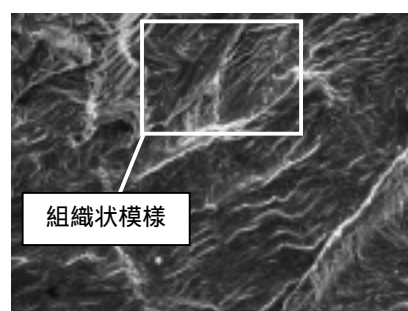
b - b 矢視 (A部拡大)

- ・溶接端部の外表面を起点とした金属組織の流れ(ひび割れの進展方向に対応)が認められた。
- ・破面は平坦であり、外面側から内面側への進展を示すビーチマーク状の模様が観察された。
- ・破面は粒内割れであり、オーステナイト系ステンレス鋼の低応力高サイクル疲労破面に特有の組織状模様が観察された。
- ・ストライエーション状の模様は観察されなかった。
- ・塩化物応力腐食割れ破面に特有の羽毛状の組織は観察されなかった。

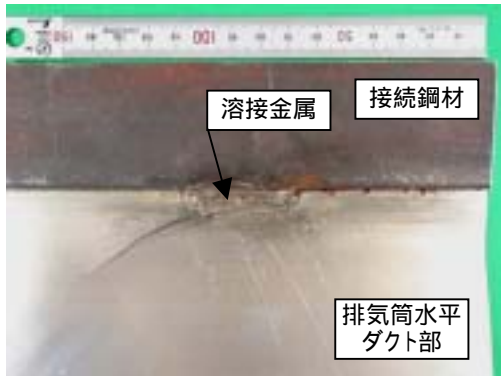
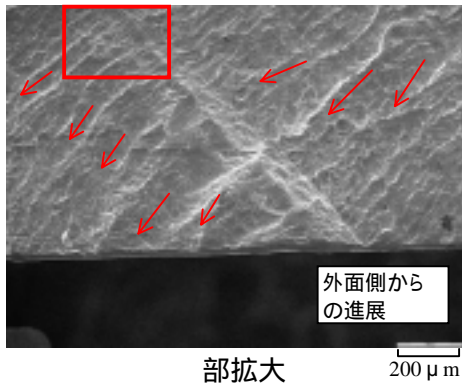
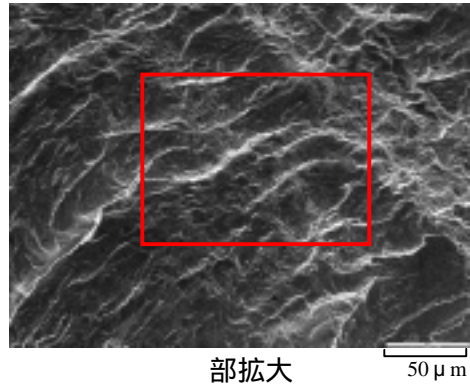
外面側からの進展と内面側からの進展が競合している部位(B部:進展部)が観察された。ひび割れ貫通後の進展において、溶接端部の外表面を起点とした進展から、内面側からの進展に移行する部位(B部:進展部)に、応力状態が変化した時に観察されるやや平坦でない破面が観察された。破面は粒内割れであり、オーステナイト系ステンレス鋼の低応力高サイクル疲労破面に特有の組織状模様が観察された。

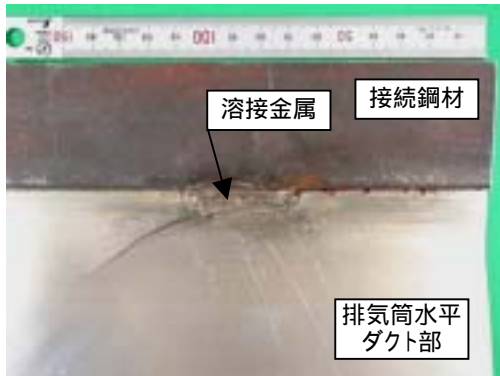
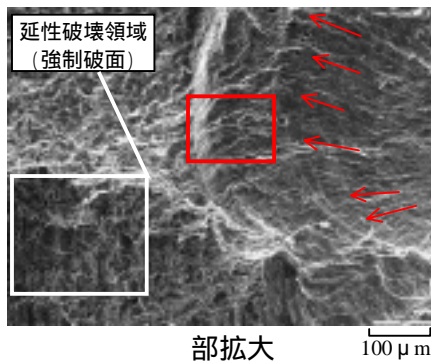
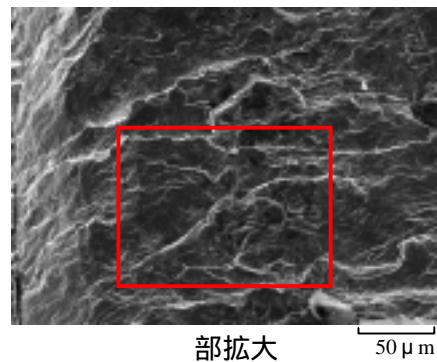
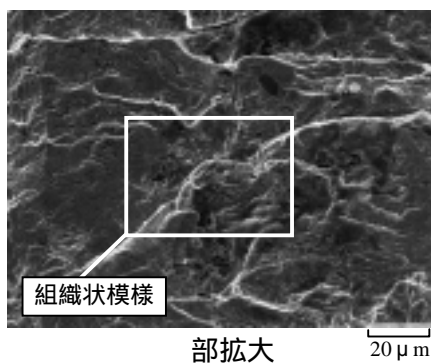
先端部1 (C部) は、外面側からの進展と内面側からの進展が競合する破面が観察された。ひび割れ貫通後の進展において、溶接端部の外表面を起点とした進展から、内面側からの進展に移行する部位 (C部: 先端部1) に、応力状態が変化した時に観察されるやや平坦でない破面(ファクトリールーフ状の破面) が観察された。破面は粒内割れであり、オーステナイト系ステンレス鋼の低応力高サイクル疲労破面に特有な組織状模様が観察された。

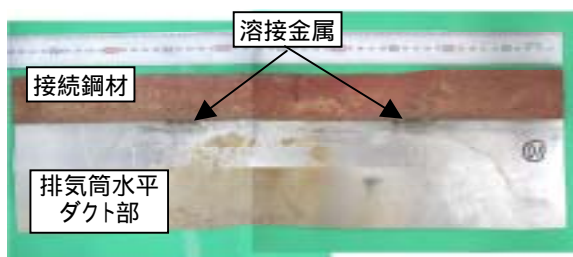
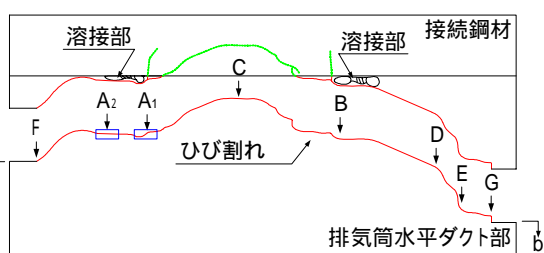
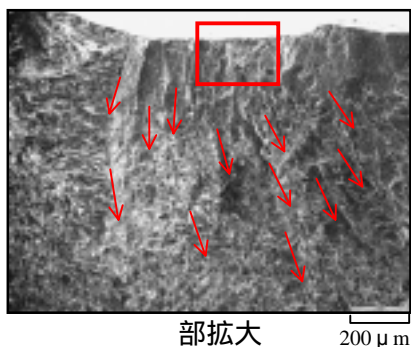
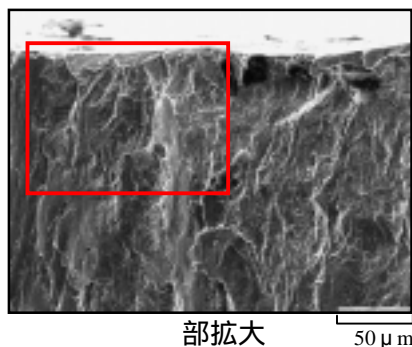
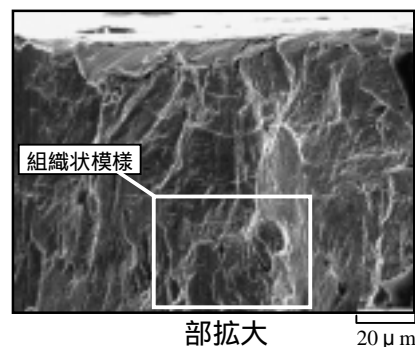
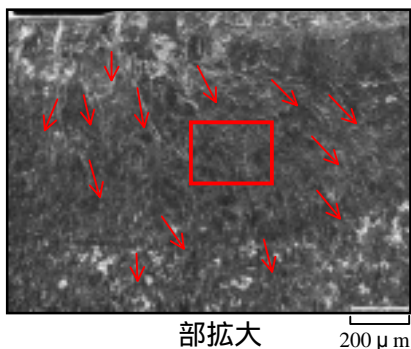
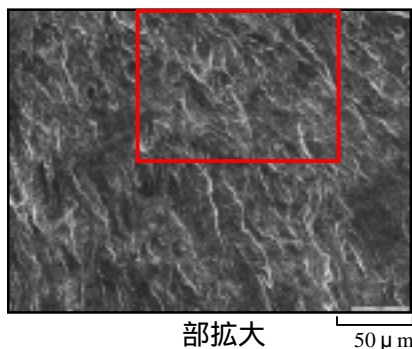
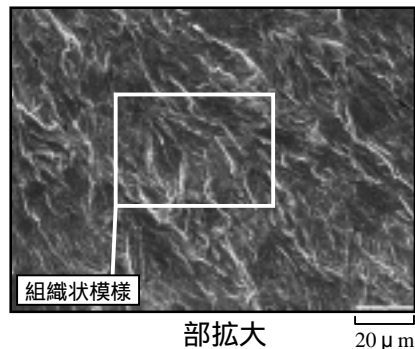
- ・溶接端部の外表面を起点とした金属組織の流れ(ひび割れの進展方向に対応)が認められた。
- ・破面は平坦であり、外面側からの進展を示すビーチマーク状の模様が観察された。
- ・破面は粒内割れであり、オーステナイト系ステンレス鋼の低応力高サイクル疲労破面に特有の組織状模様が観察された。
- ・ストライエーション状の模様は観察されなかった。
- ・塩化物応力腐食割れ破面に特有の羽毛状の組織は観察されなかった。

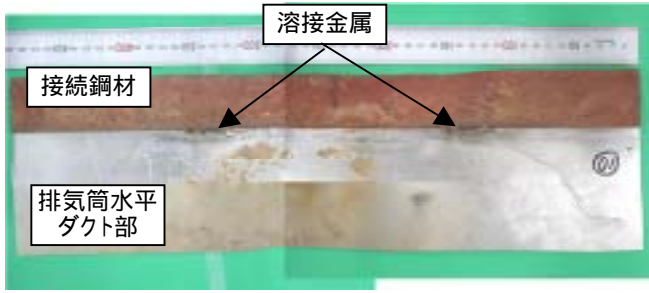
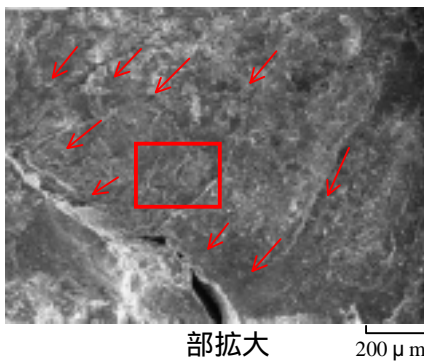
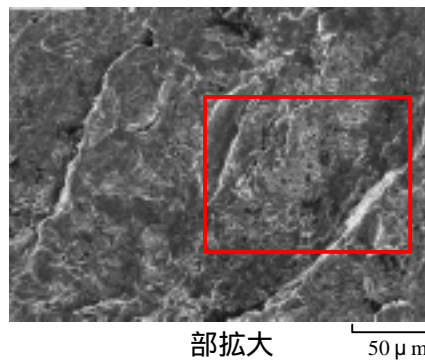
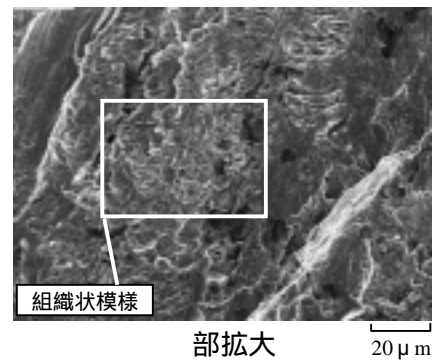
- ・溶接端部の外表面を起点とした金属組織の流れ(ひび割れの進展方向に対応)が認められた。
- ・破面状態が悪かったため、外面側からの進展を示すビーチマーク状の模様は観察できなかった。しかしながら、破面で観察される金属組織の流れより、外面側からの進展と判断される。
- ・溶接端部からの進展は、進展部2(D部)で観察されるビーチマーク状の模様より、外面側からの進展と判断される。
- ・破面は粒内割れであり、オーステナイト系ステンレス鋼の低応力高サイクル疲労破面に特有の組織状模様が観察された。

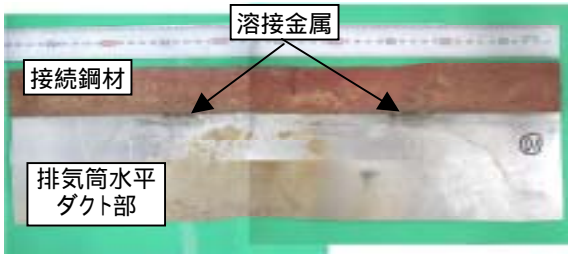
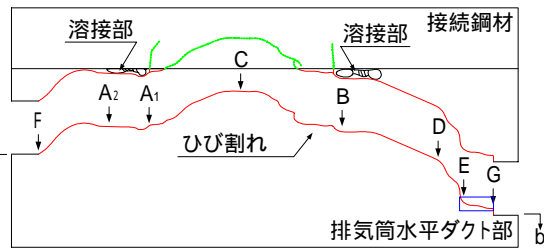
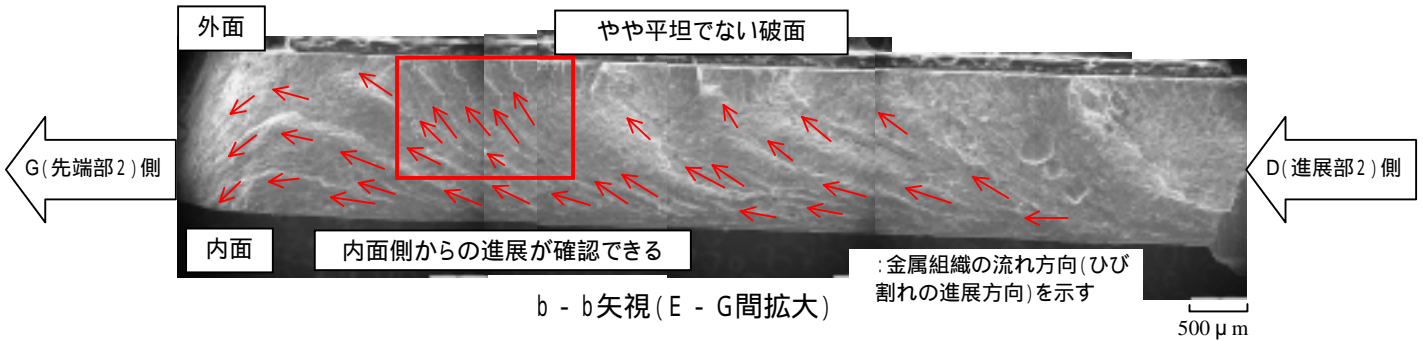
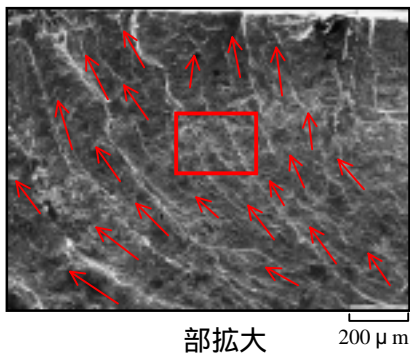
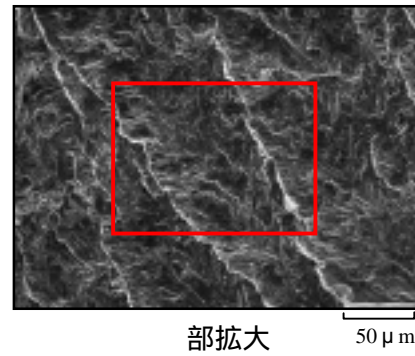
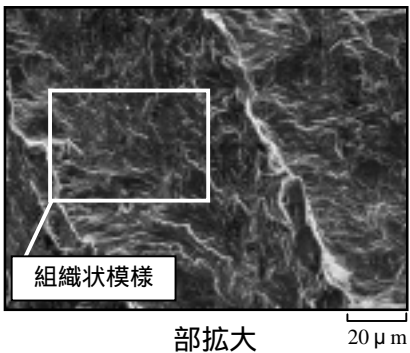
ひび割れの進展方向は、進展部2 (D部) からの途中で外面側から内面側からの進展に完全に移行しており、進展部3 (E部) では全て内面側からの進展である。

ひび割れ貫通後の進展において、溶接端部の外表面を起点とした進展から、内面側からの進展に完全に移行する部位 (E部: 進展部3) に、応力状態が変化した時に観察されるやや平坦でない破面 (ファクトリールーフ状の破面) が観察された。

破面は粒内割れであり、オーステナイト系ステンレス鋼の低応力高サイクル疲労破面に特有の組織状模様が観察された。

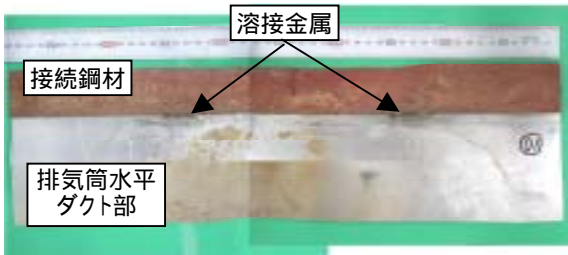
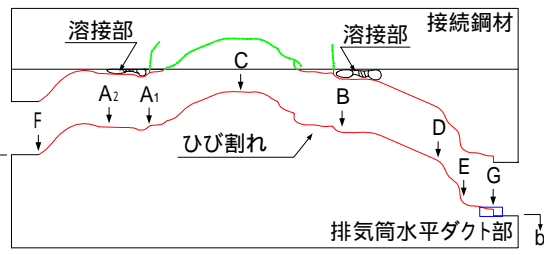
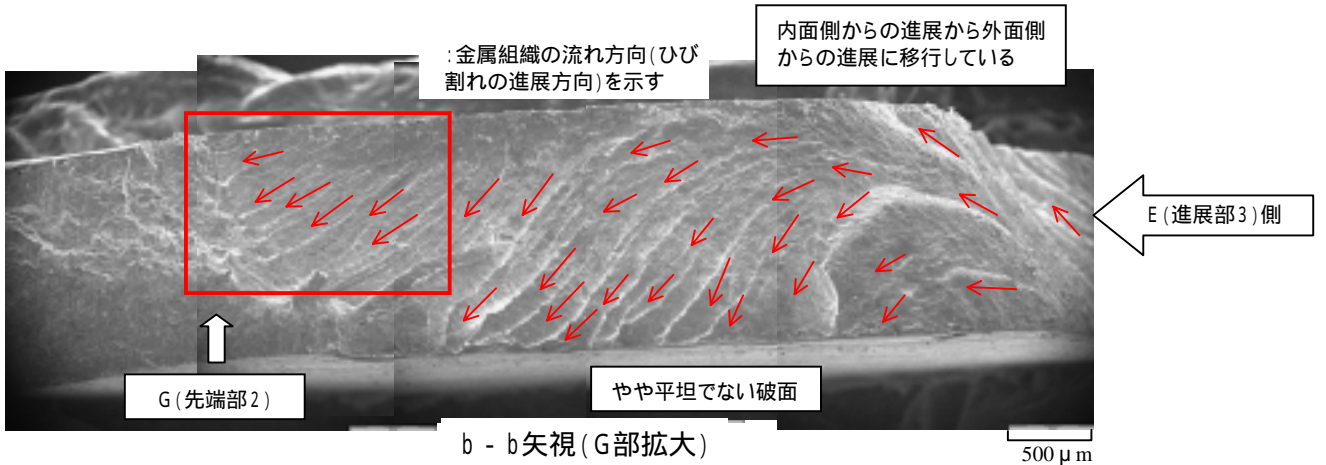
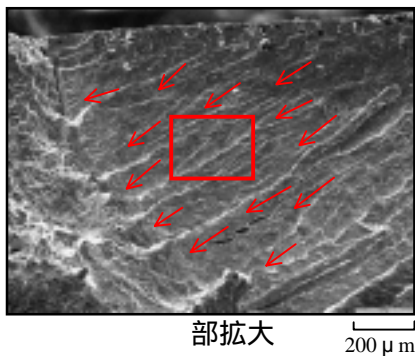
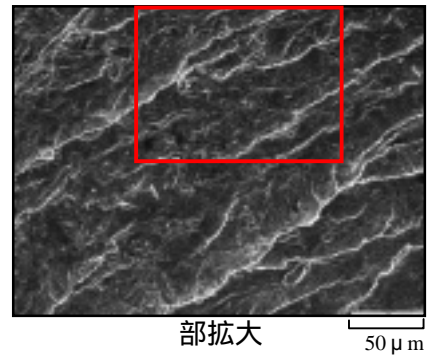
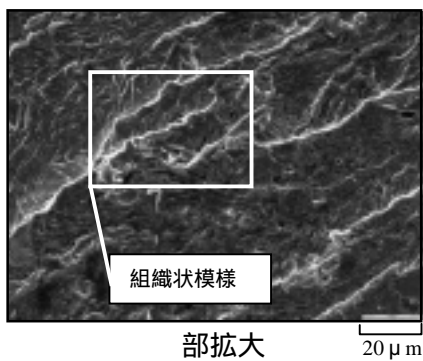
- 進展部3 (E部) から先端部2 (G部) にかけて、内面側からの進展から外面側からの進展に移行している。
- 先端部2 (G部) は、外面側からの進展が観察された。
- ひび割れ貫通部後の進展では、応力状態が変化した時に観察されるやや平坦でない破面が観察された。
- 破面は粒内割れであり、オーステナイト系ステンレス鋼の低応力高サイクル疲労破面に特有の組織状模様が観察された。

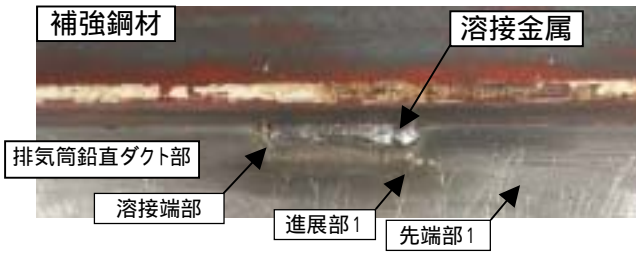
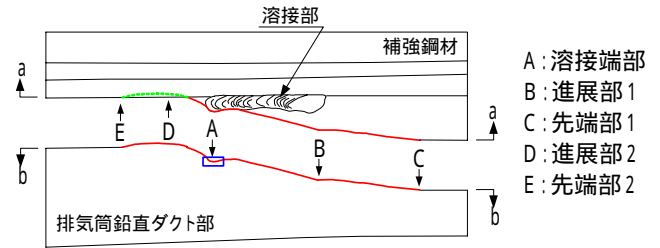
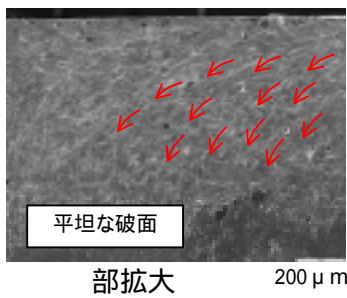
- ・溶接端部の外表面を起点とした金属組織の流れ(ひび割れの進展方向に対応)が認められた。
- ・破面は平坦であり、外面側からの進展を示すピーチマーク状の様子が溶接端部の両側に認められた。
- ・破面は粒内割れであり、オーステナイト系ステンレス鋼の低応力高サイクル疲労破面に特有の組織状模様が観察された。
- ・ストライエーション状の様子は観察されなかった。
- ・塩化物応力腐食割れ破面に特有の羽毛状の組織は観察されなかった。

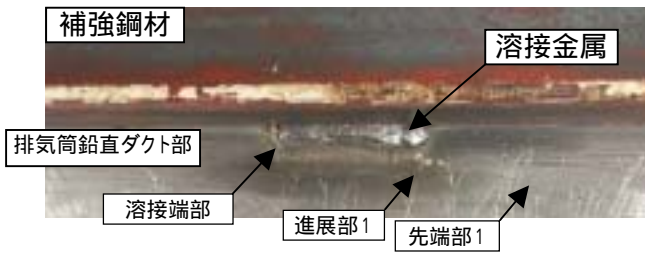
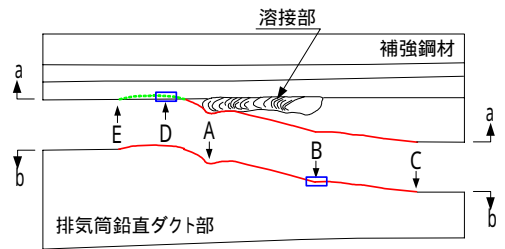
進展部1, 2 (B, D部)では、外面側および内面側からの進展が競合していた。
 進展部1 (B部)では、内面側からの進展を示すビーチマーク状の模様は、外面側からの進展を示すビーチマーク状の模様には侵入していない。(外面側からの進展が先行していたことを示す。)
 進展部2 (D部)では、外面側からの進展を示すビーチマーク状の模様は、競合部でも途切れていない。(外面側からの進展が先行していたことを示す。)
 先端部1, 2 (C, E部)で観察された内面側からの進展は、外面側からの進展に引き続いて生じたものである。
 破面は平坦であった。

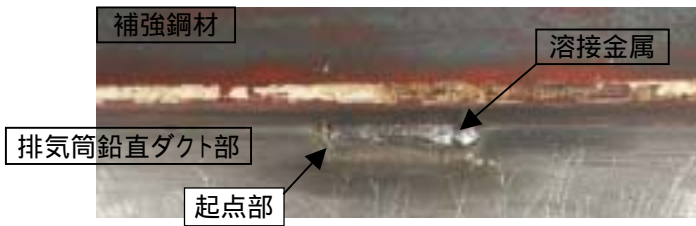
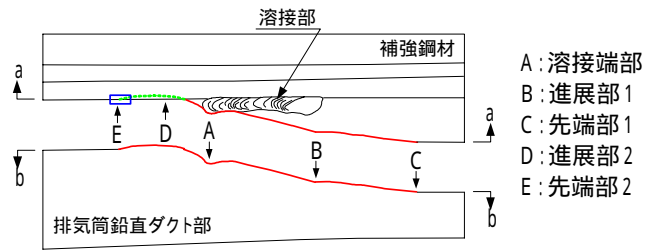
先端部2 (E部) は、内面側からの進展を示すビーチマーク状の模様が観察された。
 先端部2 (E部) は、内面側が大きい半楕円形状の破面が観察された。
 内面側からの進展を示す金属組織の流れが観察された。
 破面は粒内割れであり、オーステナイト系ステンレス鋼の低応力高サイクル疲労破面に特有の組織状模様が観察された。
 破面は平坦であった。

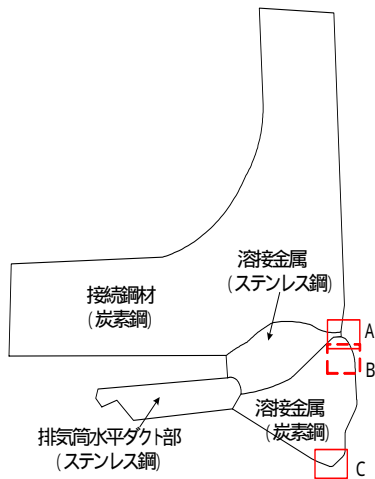
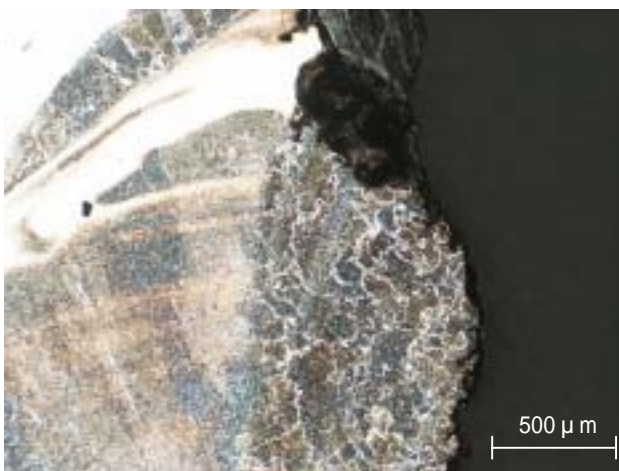
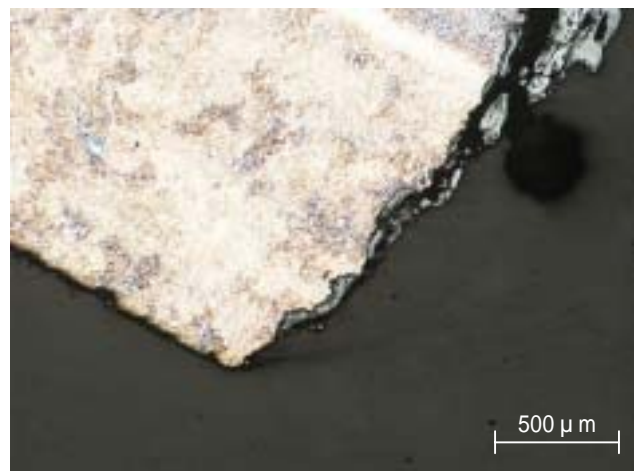
・ひび割れ の断面は、腐食の際に現れる滑らかな凹凸が不規則に認められる。

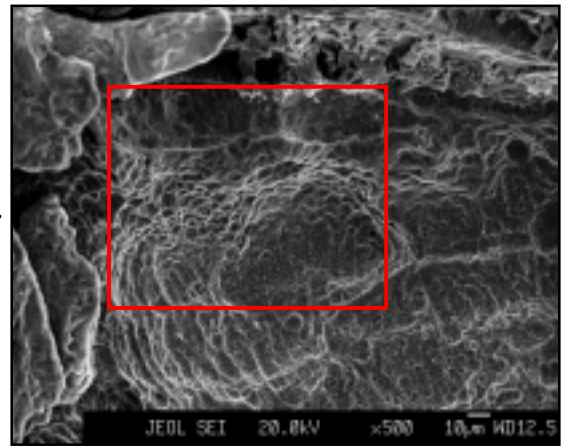
・ひび割れ 破面は、腐食の際に現れる滑らかな凹凸が認められる。

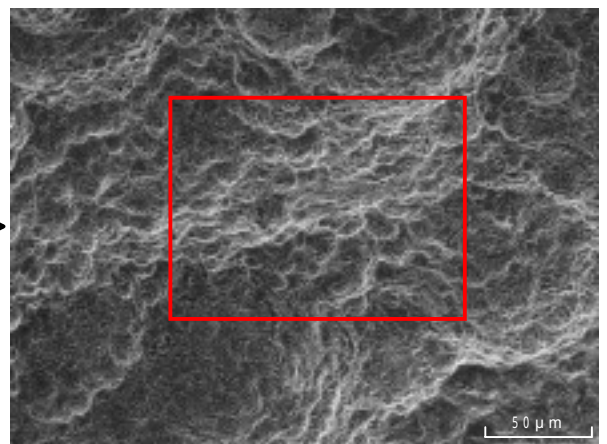
拡大

・ひび割れ 破面は、腐食の際に現れる滑らかな凹凸が認められる。

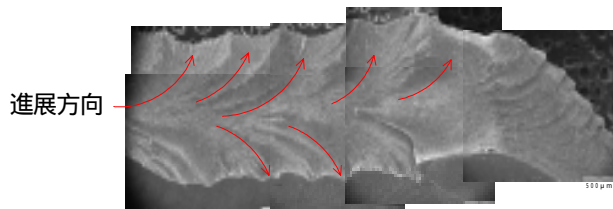
ひび割れ、および の長さが大きくなった領域で、破面にスジ状の模様が観察される。以下の外観写真から判るように、凹凸を有し、文献ほど明確でないがファクトリーループ状の破面を呈しており、モード I にモード II が重畳したことを示唆している。なお、場所により模様の形や明瞭度が異なるが、これはモード I に対するモード II の寄与度が場所により異なるものと考えられる。
