伊方発電所第1号機補助建家排気筒のひび割れに係る  
報告書の提出について

伊方発電所第1号機  
補助建家排気筒のひび割れについて

平成17年1月

四国電力株式会社

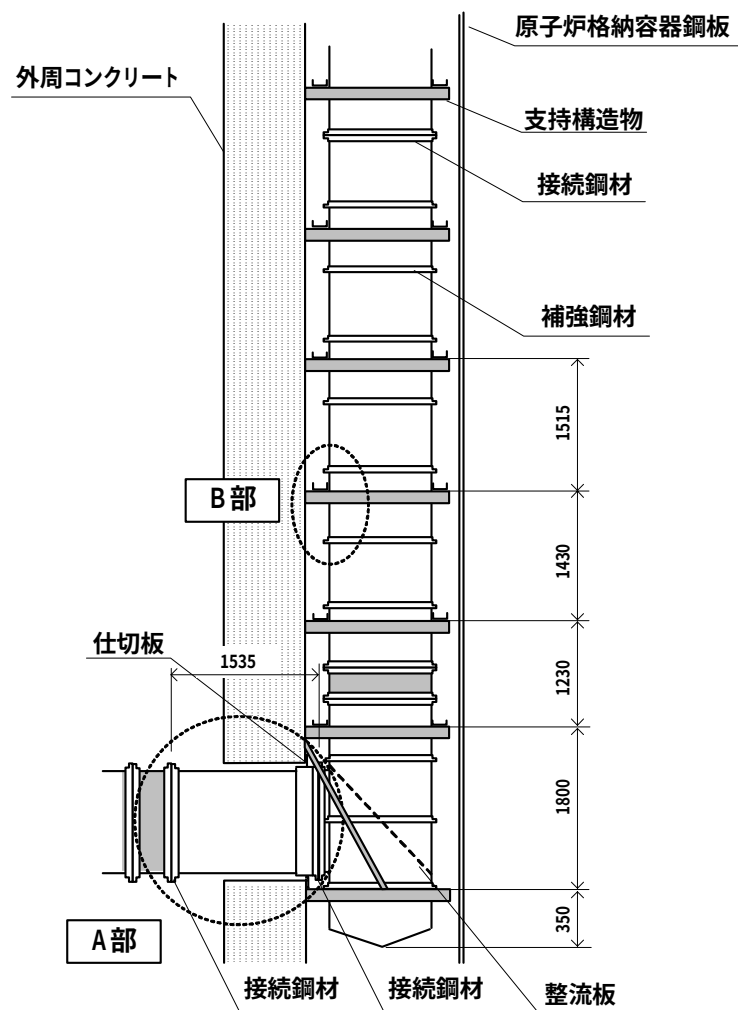
## 補助建家排気筒状況調査結果 (水平ダクト部ひび割れ箇所)

排気筒水平ダクト部内外面状況調査の結果、15箇所のひび割れを確認した。

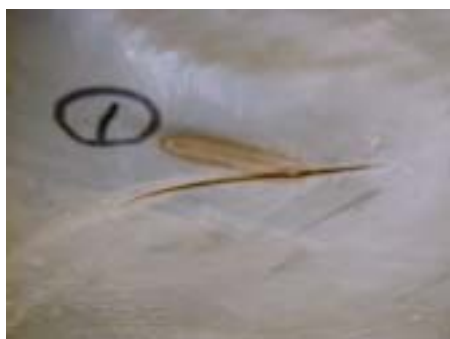
ひび割れ①  
(ダクト内面)

- ・ひび割れは貫通していた。
- ・ひび割れは溶接端部を通過していた。
- ・ひび割れの各先端部前縁は外面側が大きい半楕円形状である。
- ・破面にはビーチマーク状の模様が認められた。
- ・破面は平坦である。

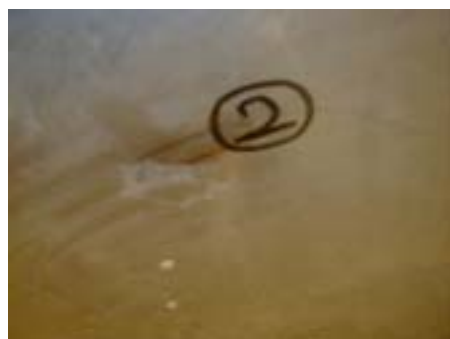
ひび割れ②  
(ダクト内面)

- 【観察結果】
- ・ひび割れは貫通していた。
  - ・ひび割れは溶接端部を通過していた。
  - ・ひび割れの各先端部前縁は外面側が大きい半楕円形状である。
  - ・破面にはピーチマーク状の模様が認められた。
  - ・破面は平坦である。

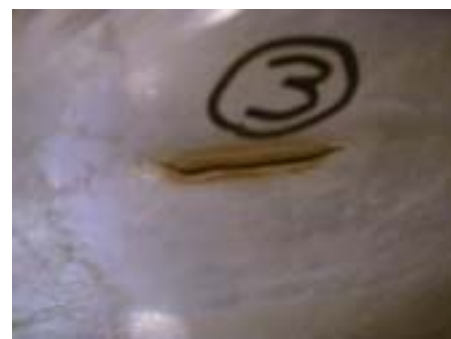
ひび割れ③  
(ダクト内面)

- ・ひび割れは貫通していた。
- ・ひび割れは溶接端部を通過していた。
- ・ひび割れの各先端部前縁は外面側が大きい半楕円形状である。
- ・破面にはビーチマーク状の模様が認められた。
- ・破面は平坦である。

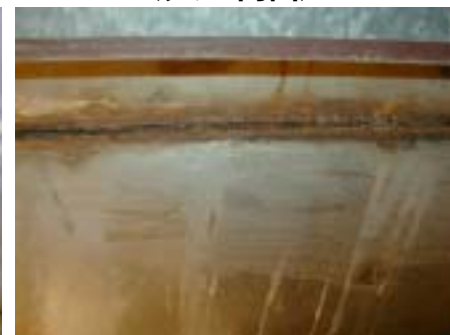
ひび割れ⑫  
(ダクト内面)

外周コンクリート内側の排気筒水平・鉛直ダクト部の接続鋼材部に著しい腐食が認められ、ひび割れ⑫の範囲と、外面の接続鋼材の腐食している範囲がほぼ一致していた。

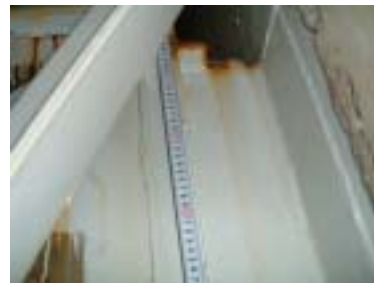
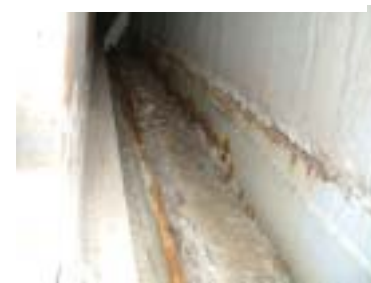
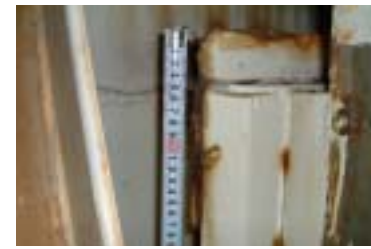
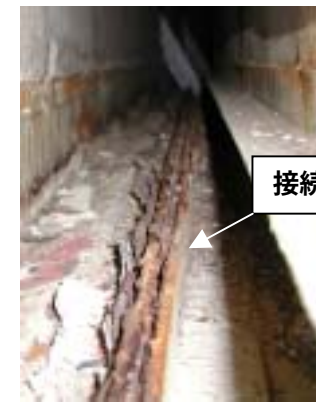
④排気筒水平・鉛直ダクト部の接続  
鋼材部 (外周コンクリート内側)

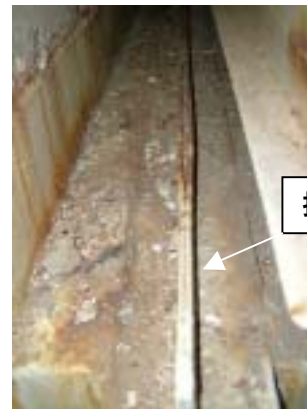
排気筒水平・鉛直ダクト部の接続鋼材部 (a 視) (外周コンクリート内側)

外周コンクリート内側の排気筒水平・鉛直ダクト部の接続鋼材部に著しい腐食が認められ、ひび割れ範囲と、当該外面の接続鋼材部の腐食している範囲がほぼ一致していた。

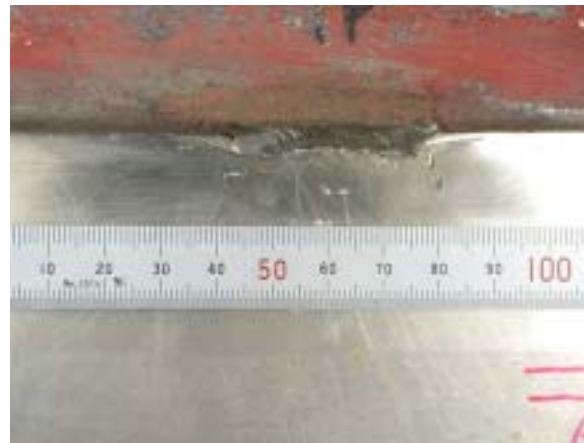
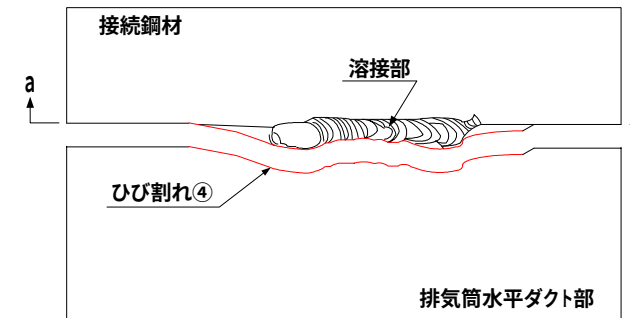
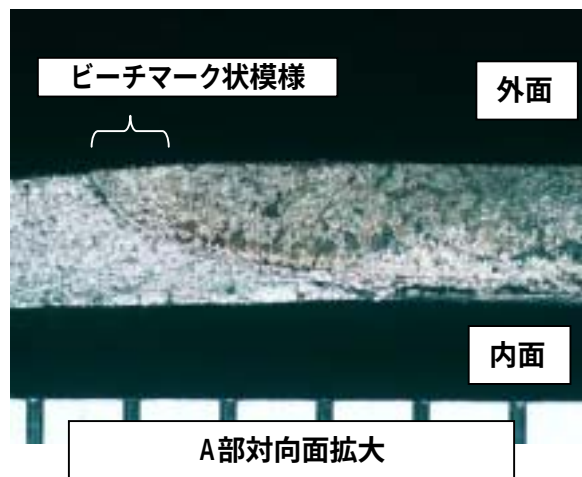
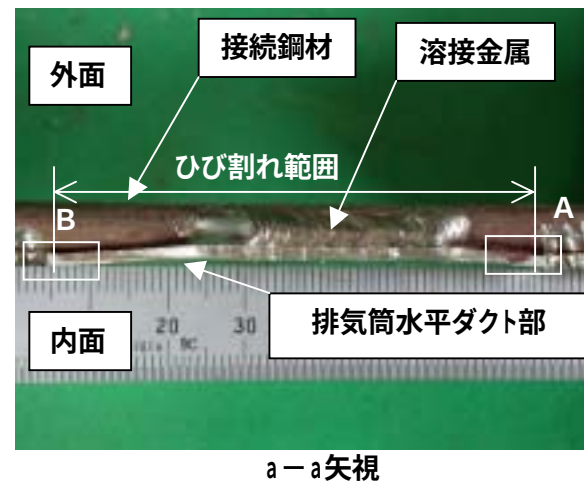
## 破面マクロ観察結果 (ひび割れ④)

- ・ひび割れは貫通していた。
- ・ひび割れは溶接端部を通過していた。
- ・ひび割れの各先端部前縁は外面側が大きい半楕円形状である。
- ・破面にはビーチマーク状の模様が認められた。
- ・破面は平坦である。

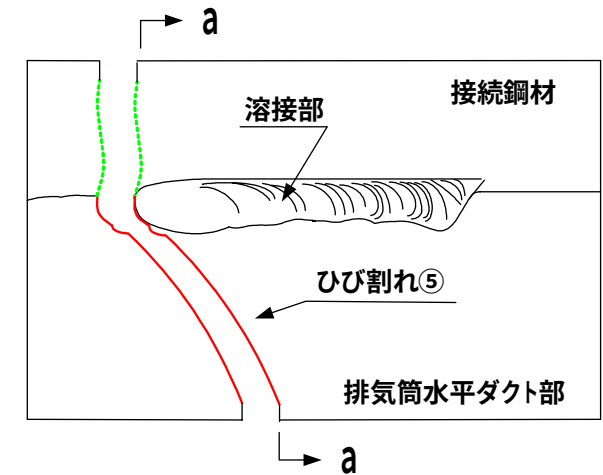
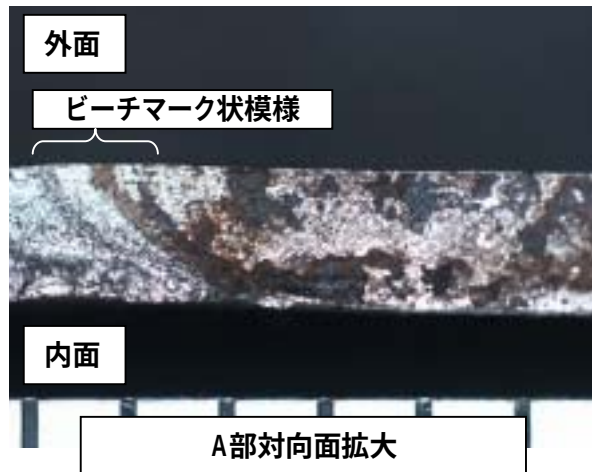
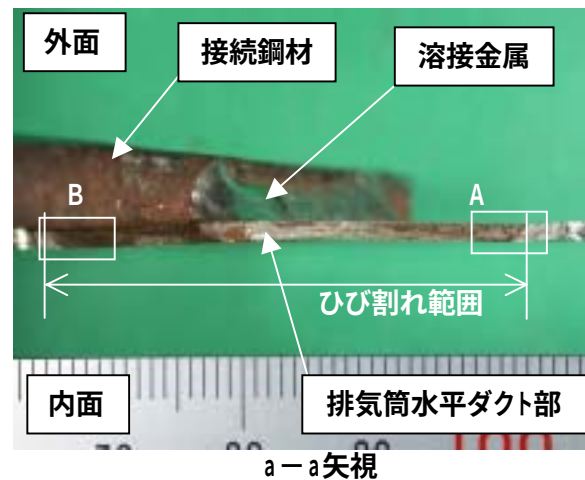
## 破面マクロ観察結果 (ひび割れ⑤)

- ・ひび割れは貫通していた。
- ・ひび割れは溶接端部を通過していた。
- ・ひび割れの各先端部前縁は外面側が大きい半楕円形状である。
- ・破面にはビーチマーク状の模様が認められた。
- ・破面は平坦である。

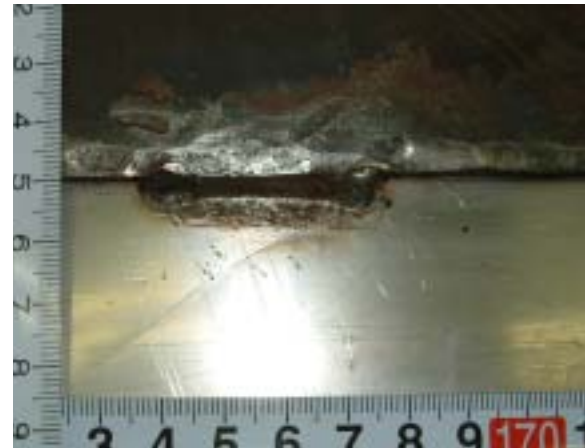
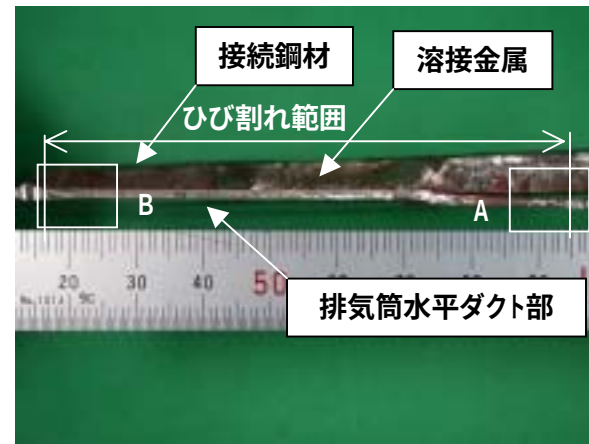
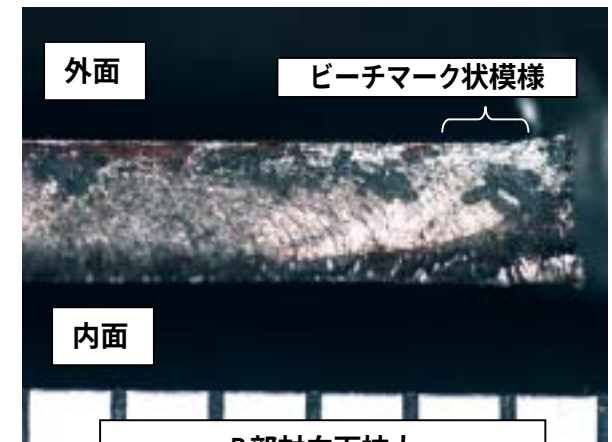
## 破面マクロ観察結果 (ひび割れ⑥)

- ・ひび割れは貫通していた。
- ・ひび割れは溶接端部を通過していた。
- ・ひび割れの各先端部前縁は外面側が大きい半楕円形状である。
- ・破面にはビーチマーク状の模様が認められた。
- ・破面は平坦である。

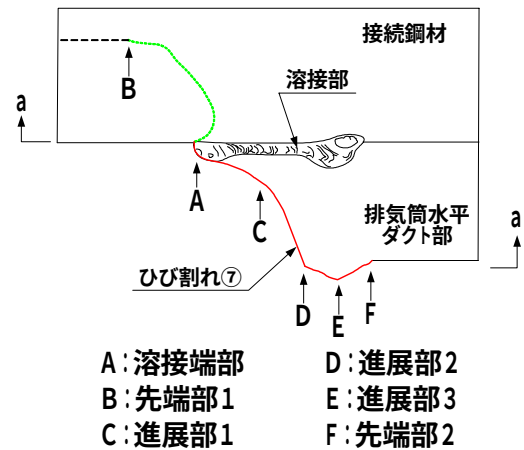
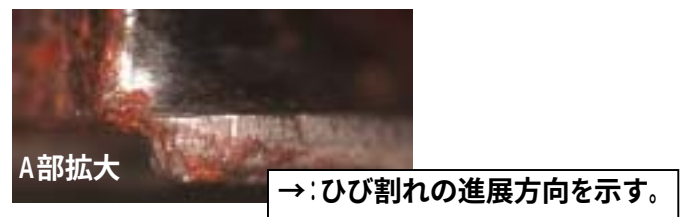
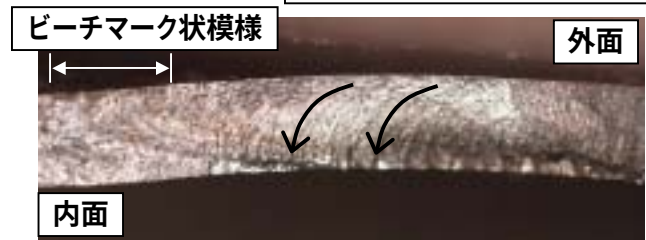
## 破面マクロ観察結果 (ひび割れ⑦)

- ・ひび割れは貫通していた。
- ・ひび割れは溶接端部を通っていた。
- ・ひび割れの発生は、外面側が大きい半楕円形状で開始し、進展も外面側からであった。
- ・ひび割れ貫通後の進展では、内外面側からの進展が競合する部位 (D-E間: 進展部) 及び内面側からの進展に移行する部位 (F: 先端部2) が観察された。
- ・破面は平坦である。(一部 (D-E間: 進展部) ひび割れ貫通後の進展では、やや平坦でない破面が観察された。)
- ・破面にはビーチマーク状の模様が認められた。

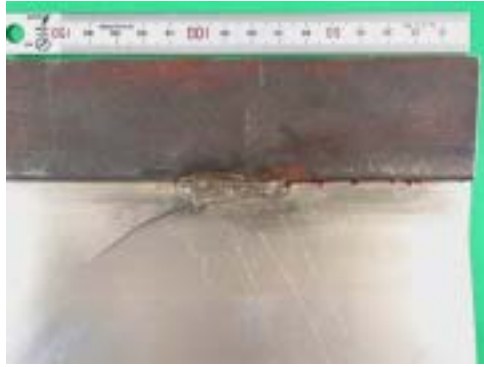
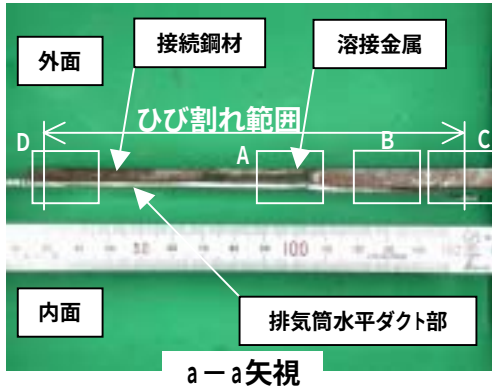
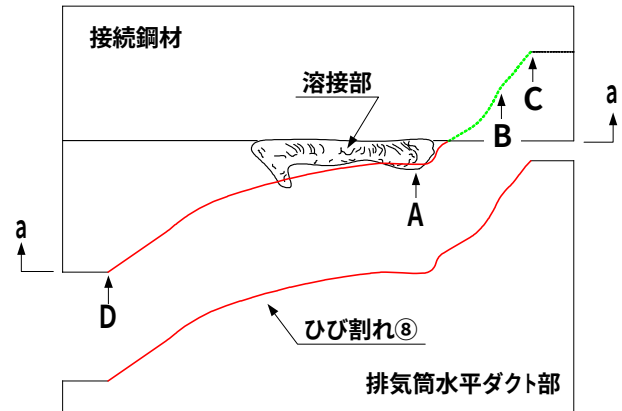
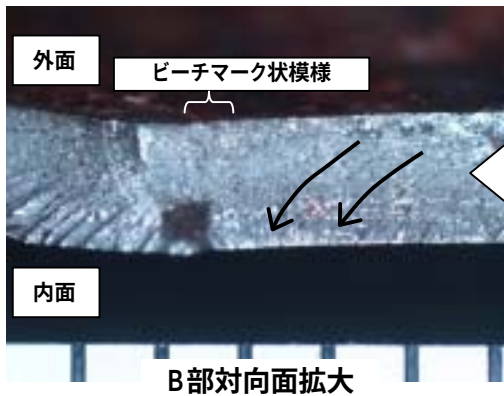
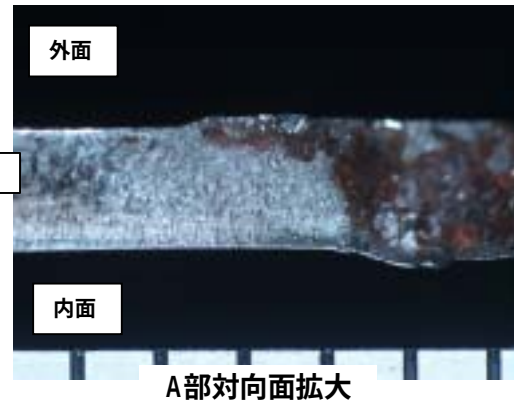
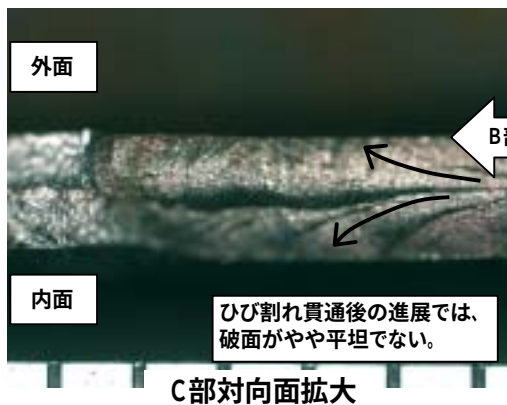
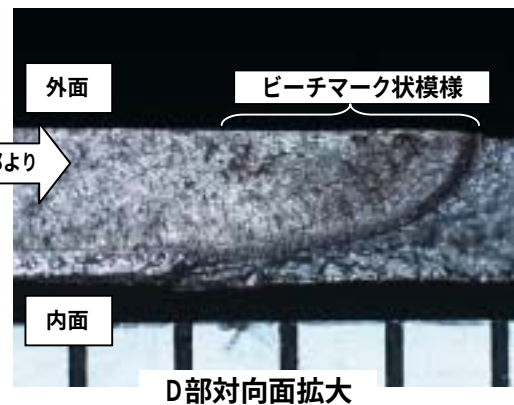
## 破面マクロ観察結果 (ひび割れ⑧)

- ・ひび割れは溶接端部 (終端部) を通っていた。
- ・ひび割れは貫通していた。
- ・ひび割れ発生は、外面側が大きい半楕円形状で開始し、進展も外面側からであった。(外面側からの進展を示すビーチマーク状の模様が観察された。)
- ひび割れ貫通後の進展では、内外面側からの進展が競合する部位 (C部: 先端部1) が観察された。
- ・破面は平坦である。(一部 (C部: 先端部1)、ひび割れ貫通後の進展では、やや平坦ではない破面が観察された。)

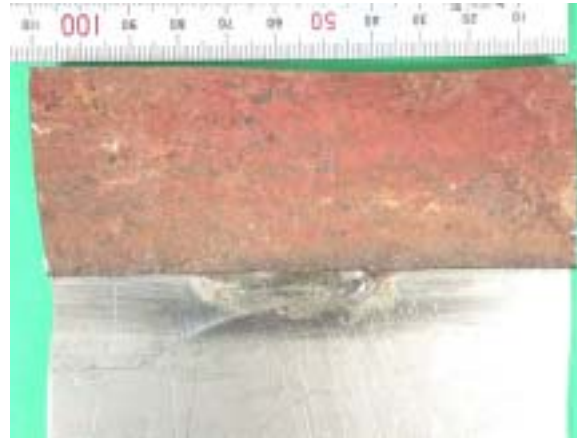
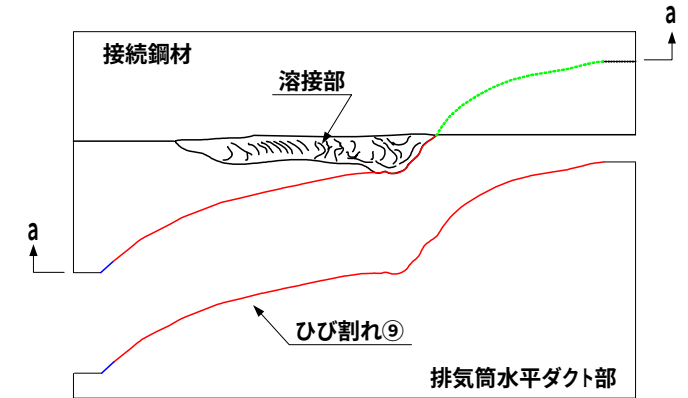
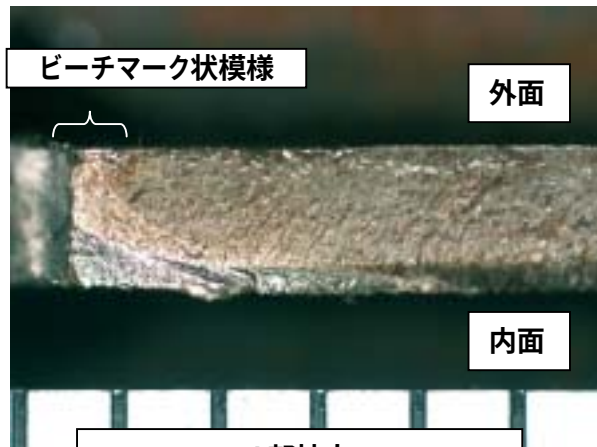
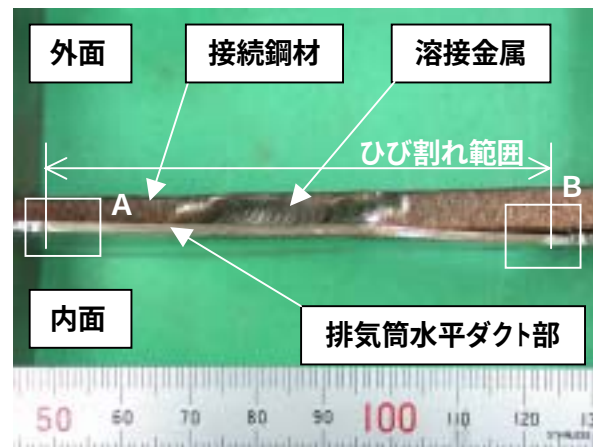
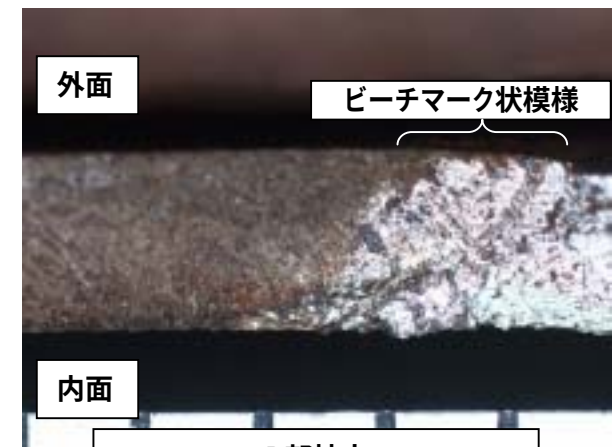
## 破面マクロ観察結果 (ひび割れ⑨)

- ・ひび割れは貫通していた。
- ・ひび割れは溶接端部を通過していた。
- ・ひび割れの各先端部前縁は外面側が大きい半楕円形状である。
- ・破面にはビーチマーク状の模様が認められた。
- ・破面は平坦である。

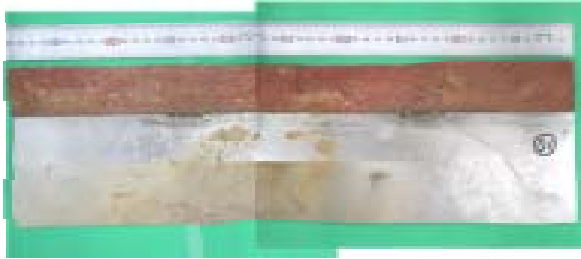
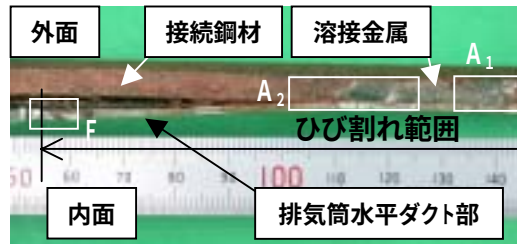
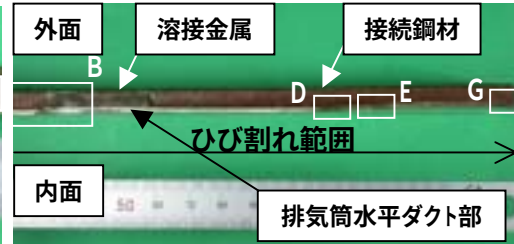
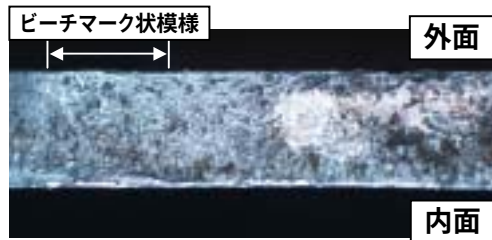
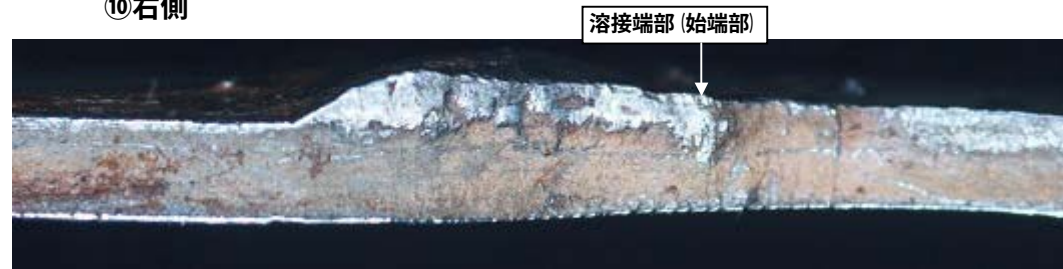
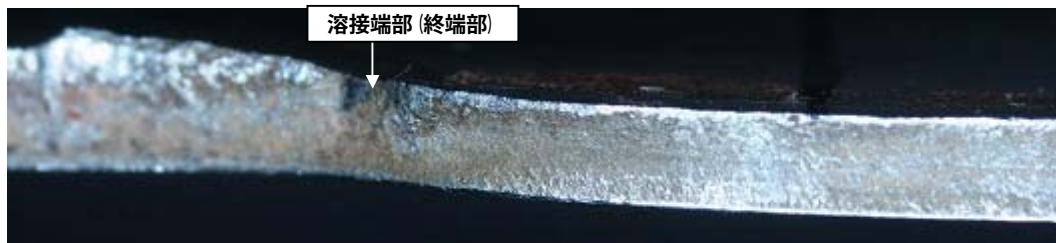
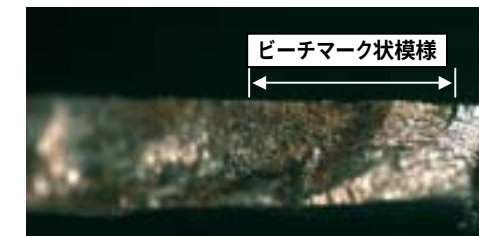
# 破面マクロ観察結果 (ひび割れ⑩) (1 / 2)

- ・ひび割れは貫通していた。
- ・ひび割れは溶接端部を通過していた。
- ・進展部1 (C部) および先端部1 (F部) では、ひび割れの先端部 (進展部) 前縁は外面側が大きい半楕円形状である。
- ・破面にはビーチマーク状の模様が認められた。
- ・破面は平坦であった。

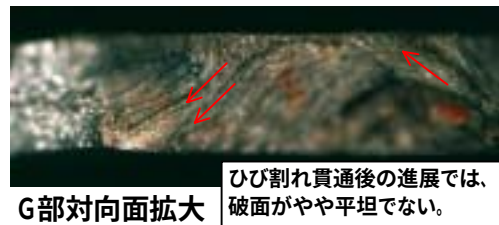
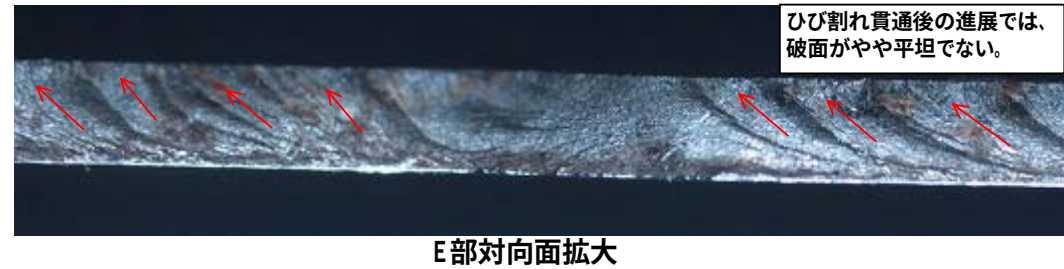
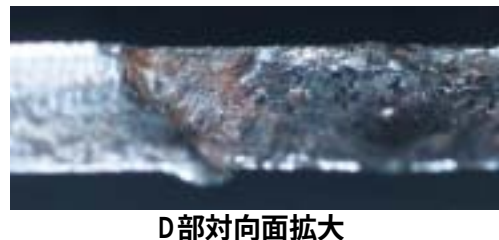
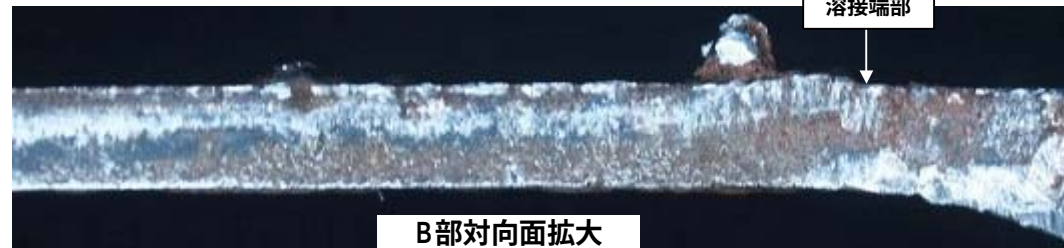
## 破面マクロ観察結果 (ひび割れ⑩) (2 / 2)

- ・ひび割れは貫通していた。
- ・ひび割れは溶接端部を通過していた。
- ・進展部2 (D部) では、ひび割れの進展部前縁は外面側が大きい半楕円形状である。
- ・先端部2 (G部) では、内外面からの進展が競合する部位が観察された。
- ・溶接端部付近の破面は平坦であるが、ひび割れ貫通後の進展では、やや平坦ではない破面が観察された。

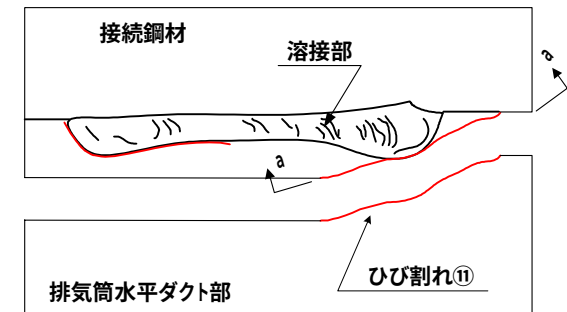
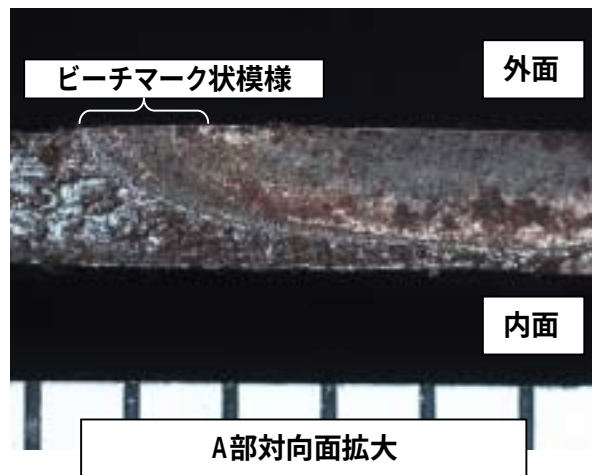
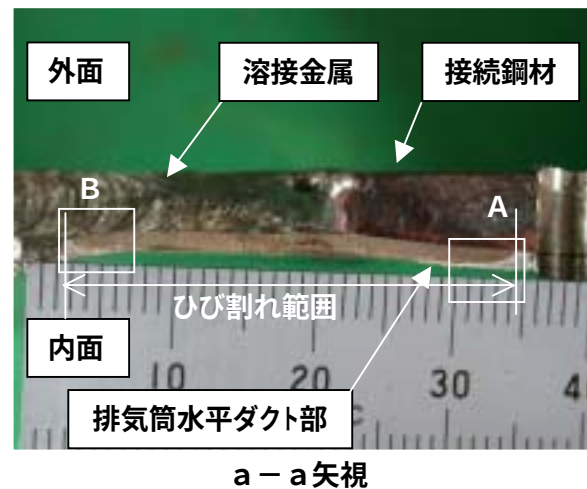
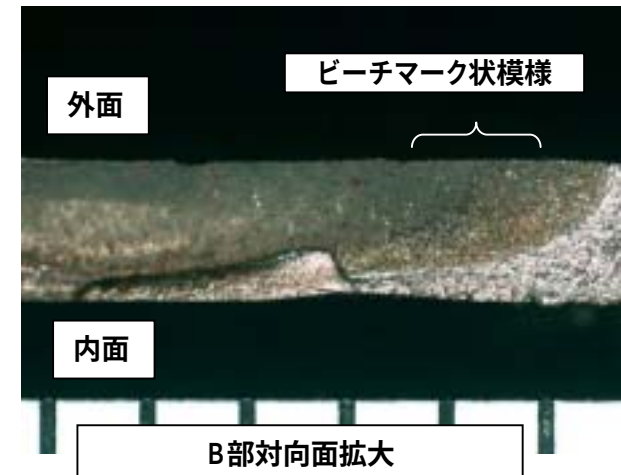
## 破面マクロ観察結果 (ひび割れ⑪)

- ・ひび割れは貫通していた。
- ・ひび割れは溶接端部を通過していた。
- ・ひび割れの各先端部前縁は外面側が大きい半楕円形状である。
- ・破面にはビーチマーク状の模様が認められた。
- ・破面は平坦である。

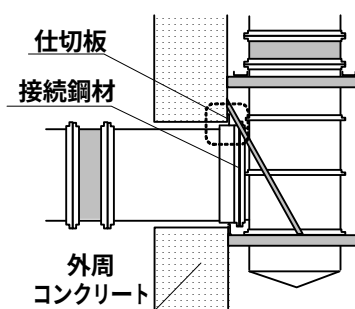
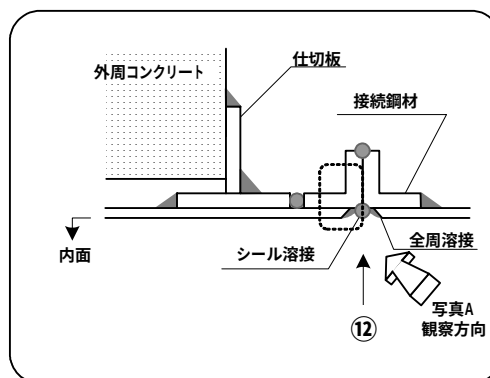
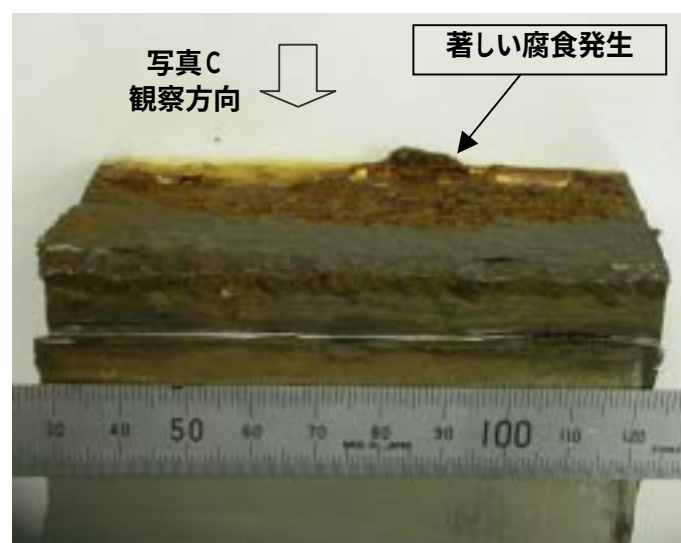
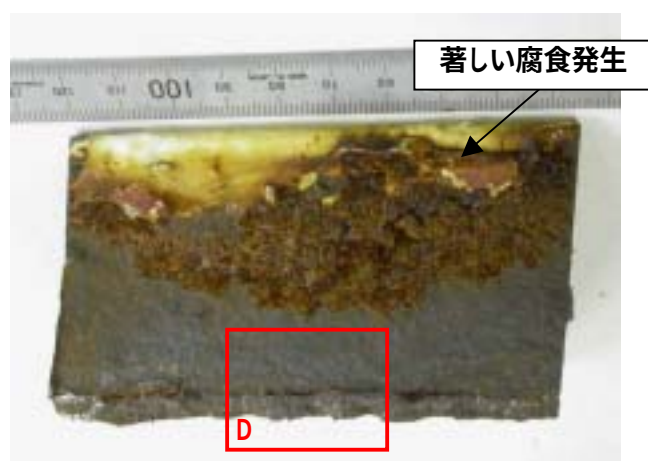
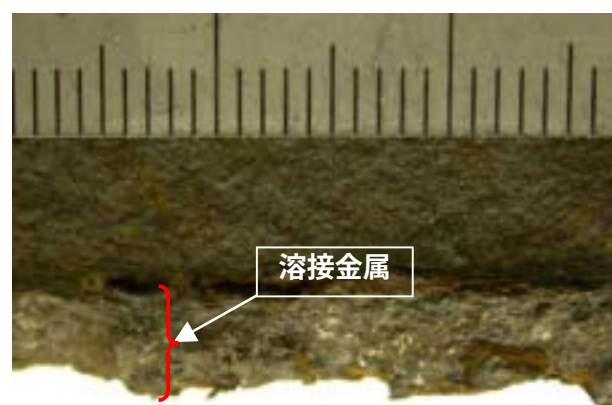
## 破面マクロ観察結果 (ひび割れ⑫)

- ・ひび割れ⑫は、溶接金属のほぼ中央を貫通しており、破面表面は腐食により変色している。
- ・シール溶接金属部の接続鋼材も著しい腐食を受けている。

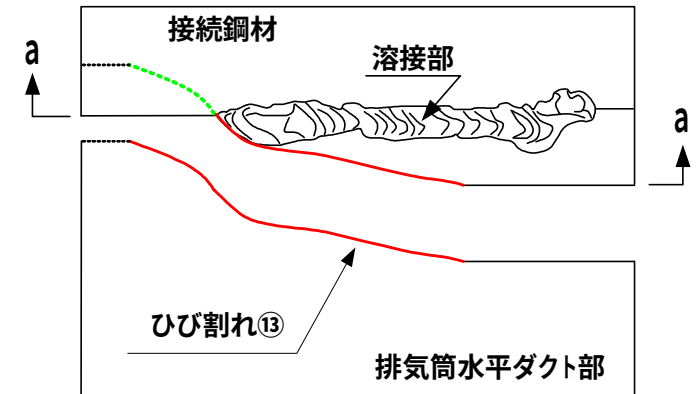
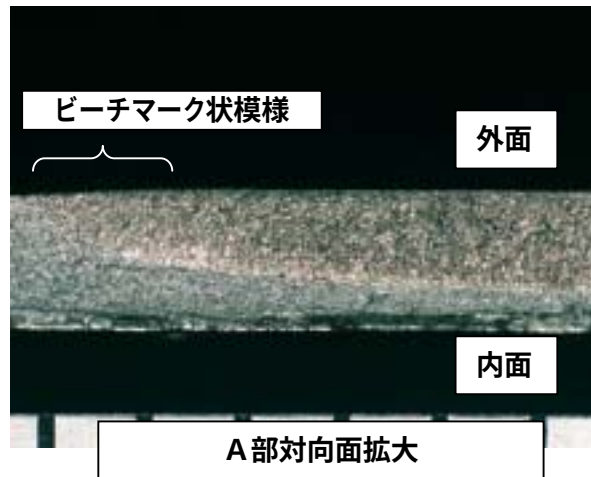
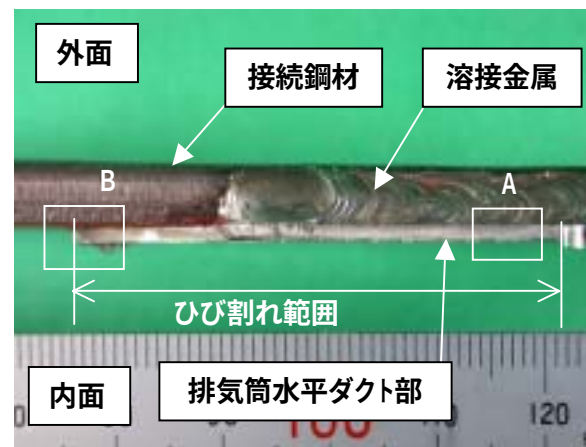
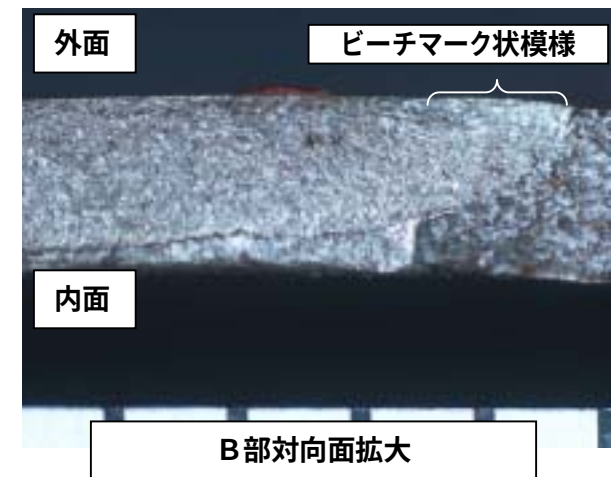
## 破面マクロ観察結果 (ひび割れ⑬)

- ・ひび割れは貫通していた。
- ・ひび割れは溶接端部を通過していた。
- ・ひび割れの各先端部前縁は外面側が大きい半楕円形状である。
- ・破面にはビーチマーク状の模様が認められた。(腐食等の影響でやや不明瞭となっている。)
- ・破面は平坦である。

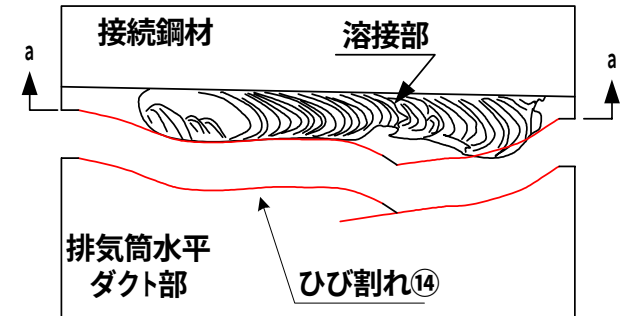
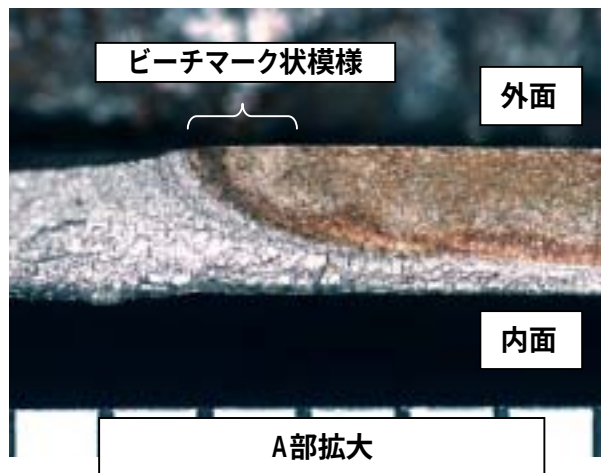
## 破面マクロ観察結果 (ひび割れ⑭)

- ・ひび割れは貫通していた。
- ・ひび割れは溶接端部を通過していた。
- ・ひび割れの各先端部前縁は外面側が大きい半楕円形状である。
- ・破面にはビーチマーク状の模様が認められた。
- ・破面は平坦である。

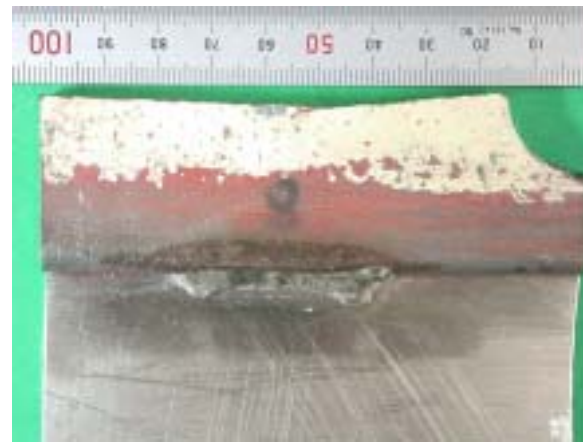
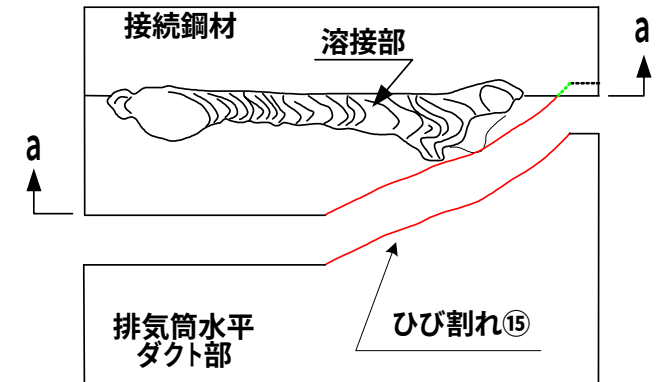
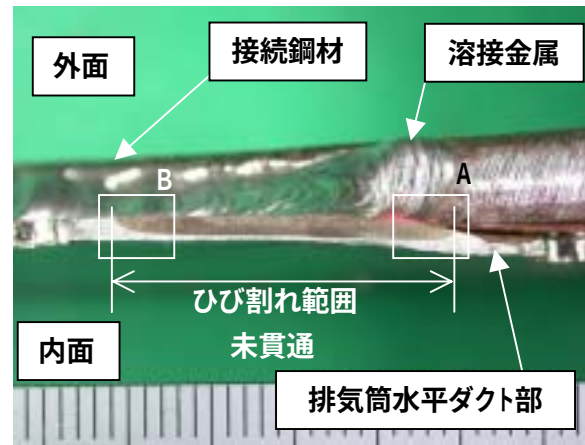
## 破面マクロ観察結果 (ひび割れ⑮)

- ・ひび割れは貫通していない。
- ・ひび割れは溶接端部を通過していた。
- ・ひび割れの各先端部前縁は外面側が大きい半楕円形状である。
- ・破面にはビーチマーク状の模様が認められた。
- ・破面は平坦である。

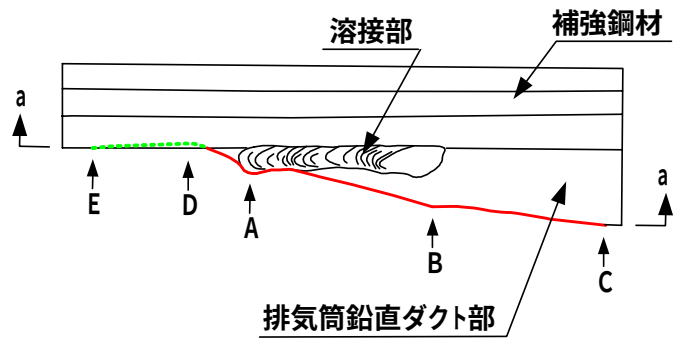
## 破面マクロ観察結果 (ひび割れ⑬)

- ・ひび割れは貫通していた。
- ・ひび割れは溶接端部を通過していた。
- ・破面は平坦であった。
- ・進展部 (両側: B, D部) には外面側が大きい半楕円形状の部位が観察されているが、それ以降の進展では、先端部 (両側: C, E部) で内面側が大きい半楕円形状の破面が観察された。
- ・先端部1, 2 (C, E部) の破面にはビーチマーク状の模様が認められた。

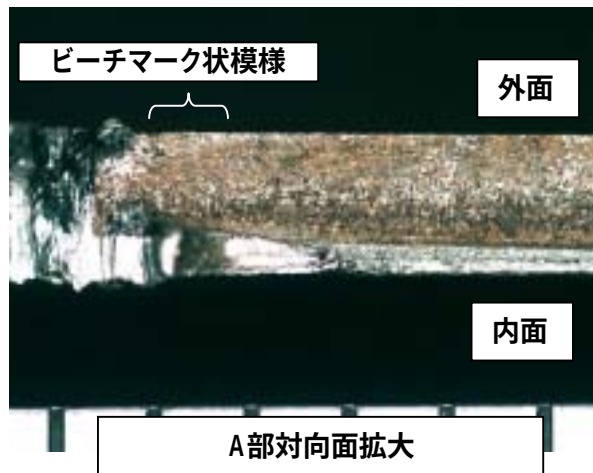
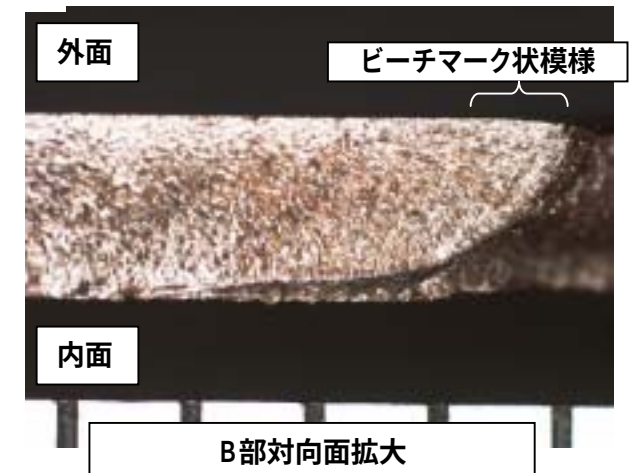
## 破面マクロ観察結果 (ひび割れ⑮)

- ・ひび割れは貫通していた。
- ・ひび割れは溶接端部を通過していた。
- ・ひび割れの各先端部前縁は外面側が大きい半楕円形状である。
- ・破面にはビーチマーク状の模様が認められた。(腐食等の影響でやや不明瞭となっている。)
- ・破面は平坦である。

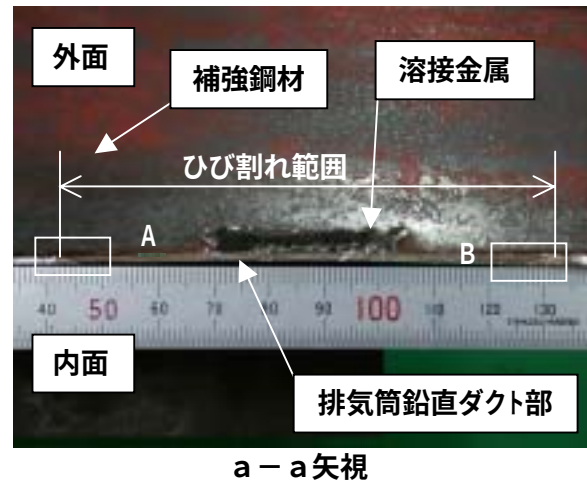
## 破面マクロ観察結果 (ひび割れ②)

- ・ひび割れは貫通していた。
- ・ひび割れは溶接端部を通過していた。
- ・ひび割れの各先端部前縁は外面側が大きい半楕円形状である。
- ・破面にはビーチマーク状の模様が認められた。(腐食等の影響でやや不明瞭となっている。)
- ・破面は平坦である。

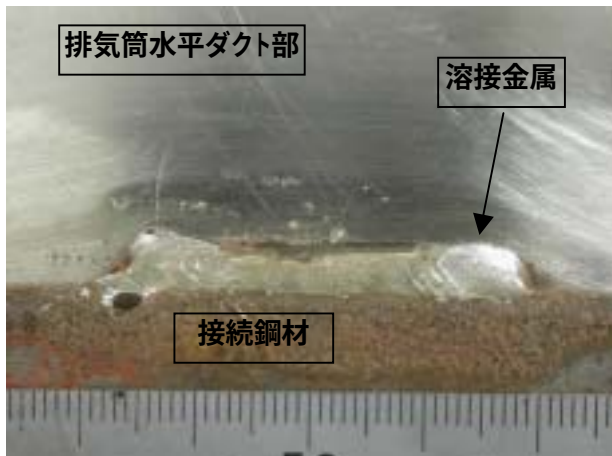
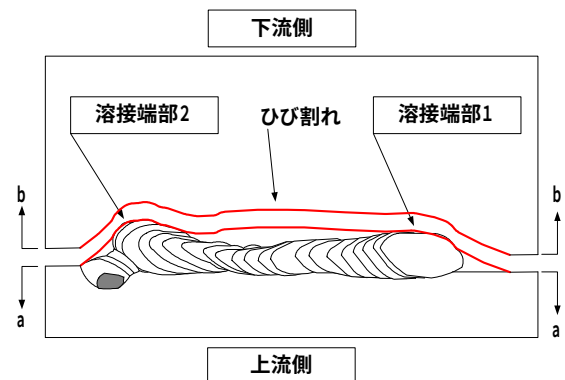
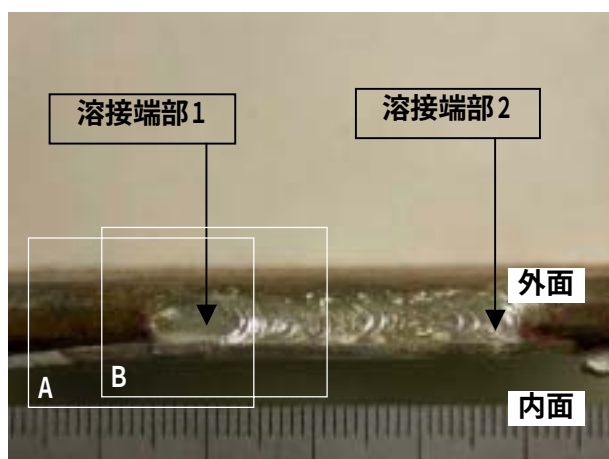
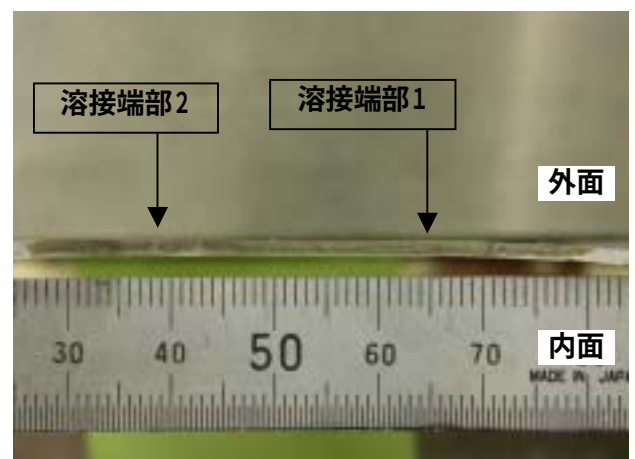
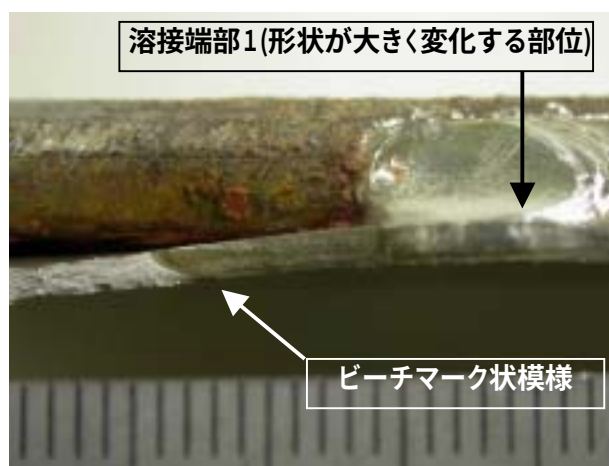
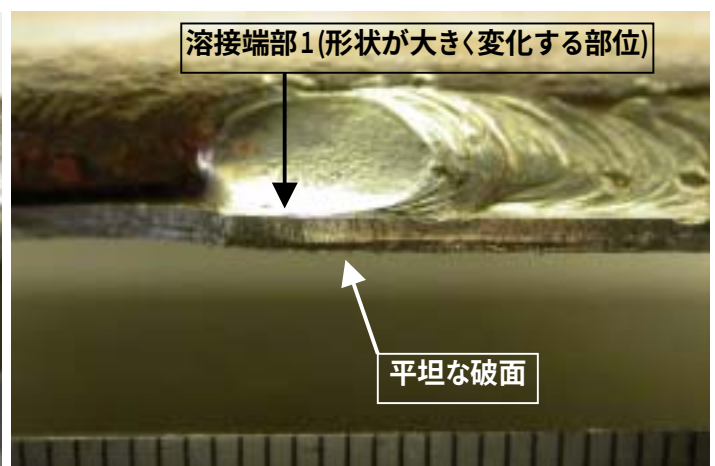
# ひび割れ③②①の詳細調査結果 詳細破面マクロ観察 (ひび割れ③)

・溶接端部の外表面にひび割れの起点となりうる形状変化が認められた。

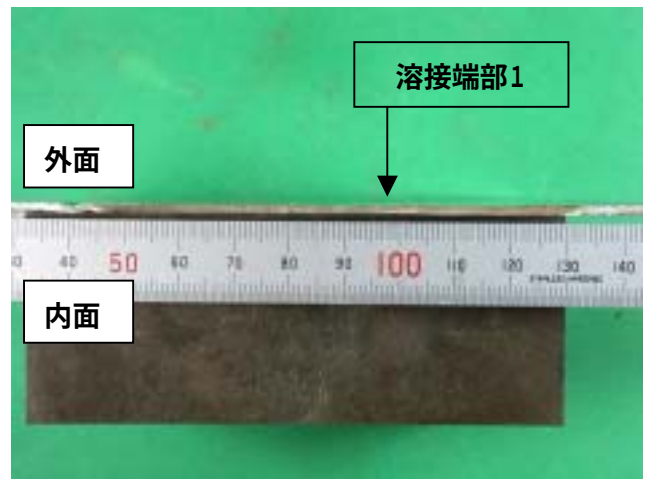
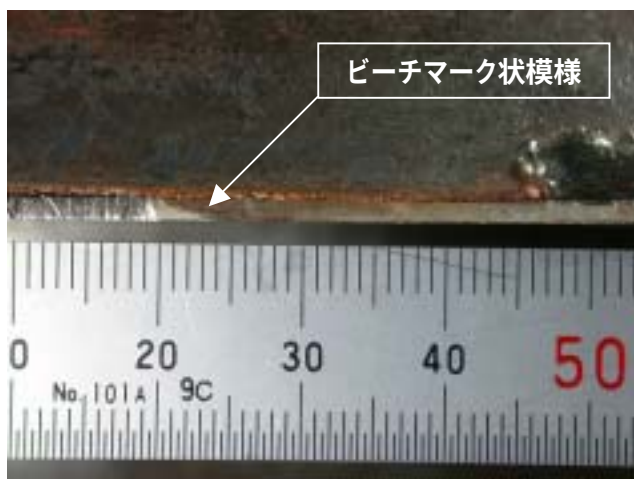
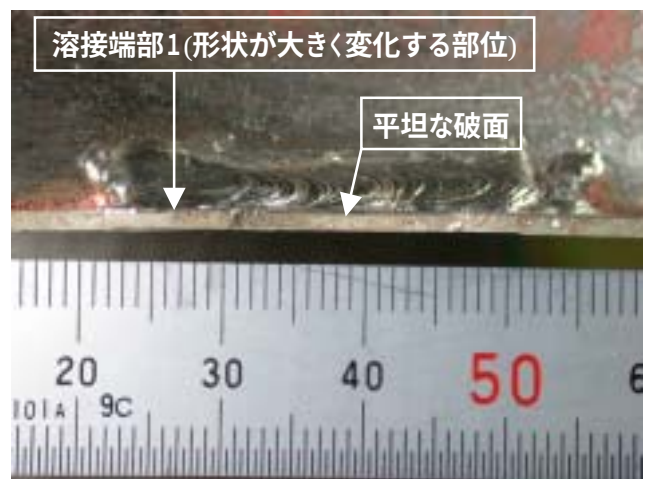
# ひび割れ③②①の詳細調査結果 詳細破面マクロ観察 (ひび割れ②①)

・溶接端部の外表面にひび割れの起点となりうる形状変化が認められた。

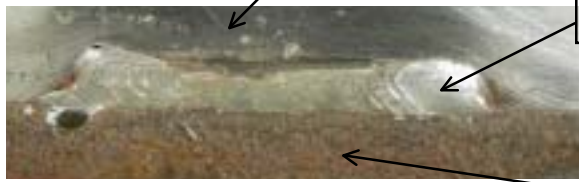
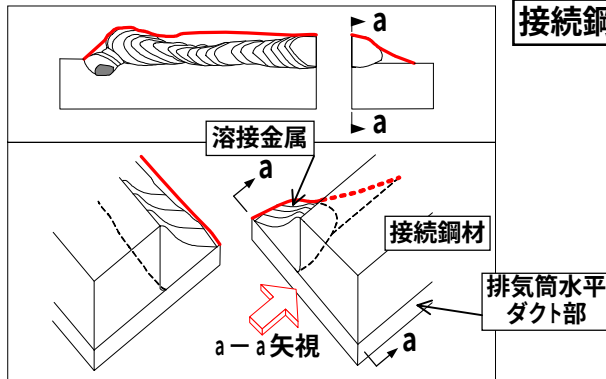
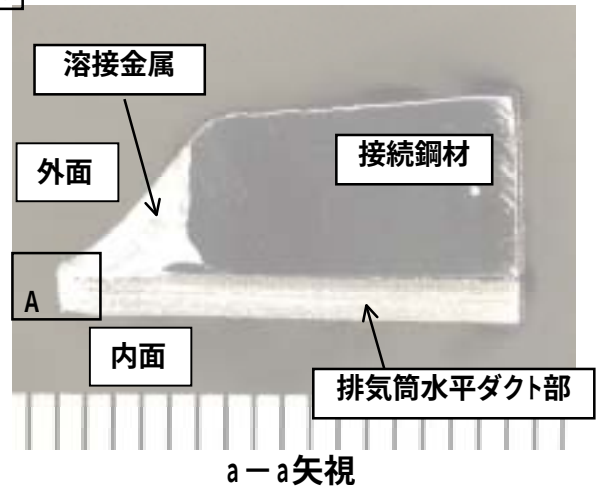
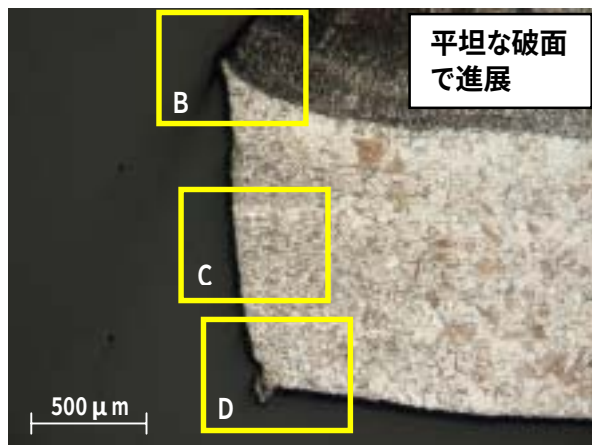
# ひび割れ③②①の詳細調査結果 断面ミクロ観察 (ひび割れ③)

- ・ひび割れは、平坦な破面で進展していた。
- ・ひび割れは、枝分かれしていない。
- ・ひび割れは、粒内割れである。
- ・ひび割れ近傍には、材料欠陥等の異常は認められなかった。

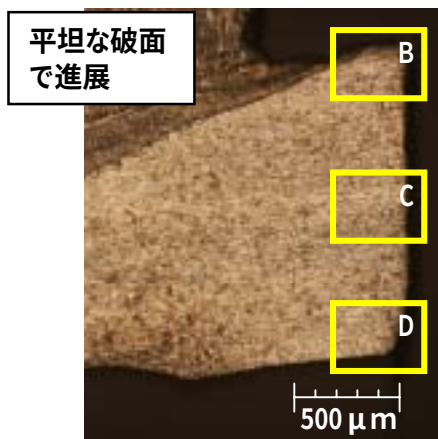
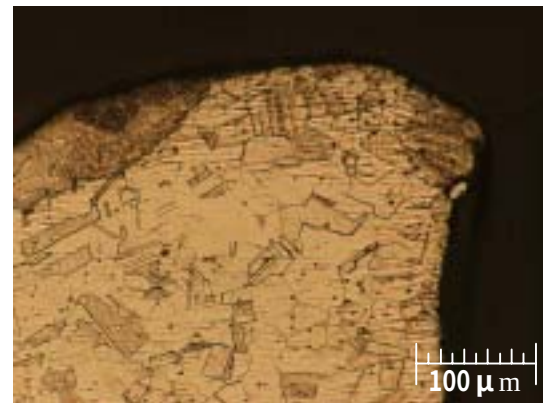
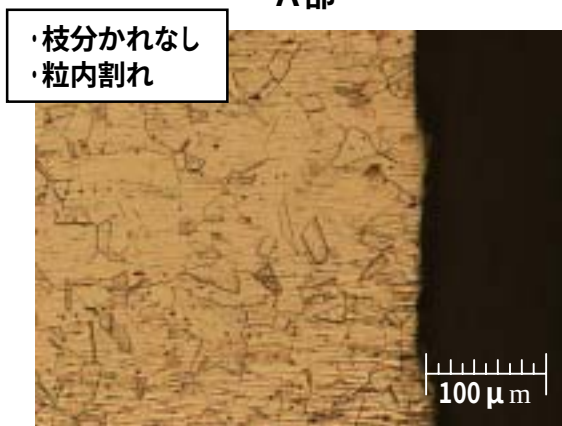
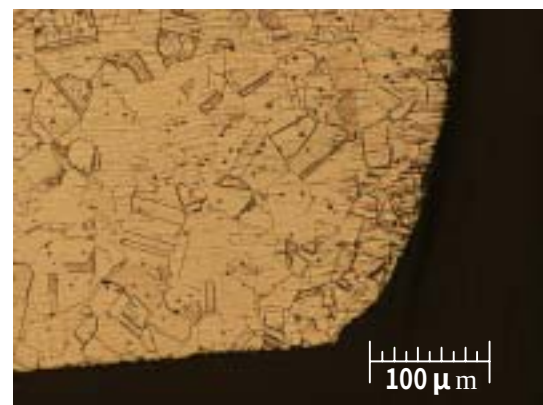
### ひび割れ②断面ミクロ観察位置

- ・ひび割れは、平坦な破面で進展していた。
- ・ひび割れは、枝分かれしていない。
- ・ひび割れは、粒内割れである。
- ・ひび割れ近傍には、材料欠陥等の異常は認められなかった。

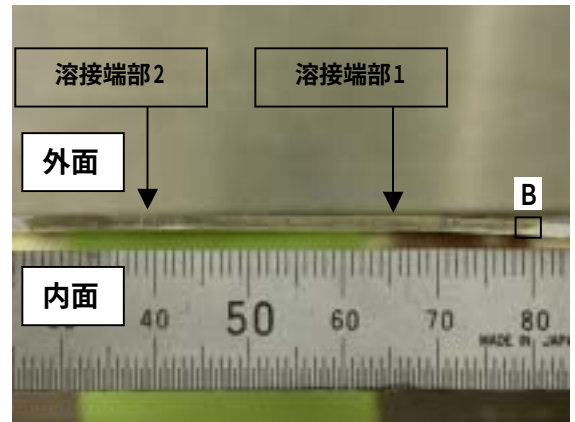
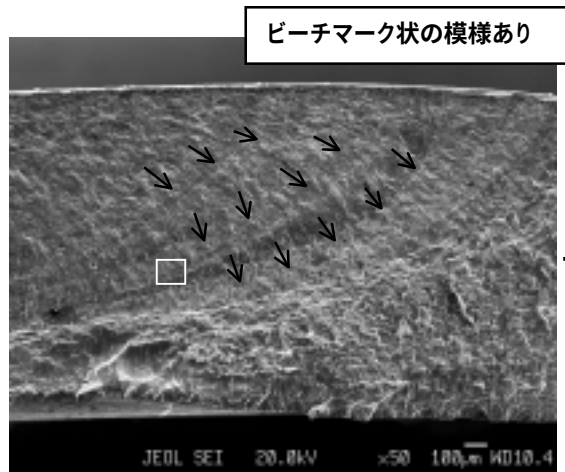
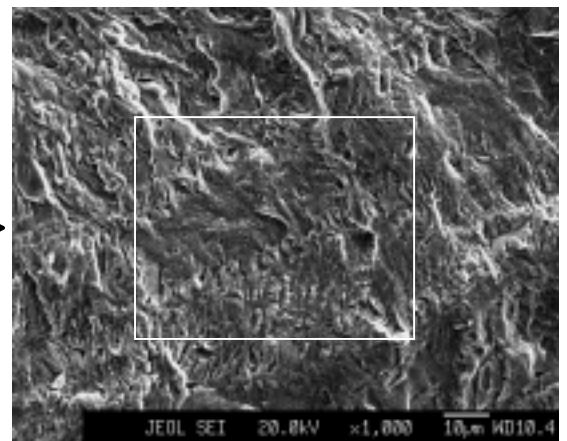
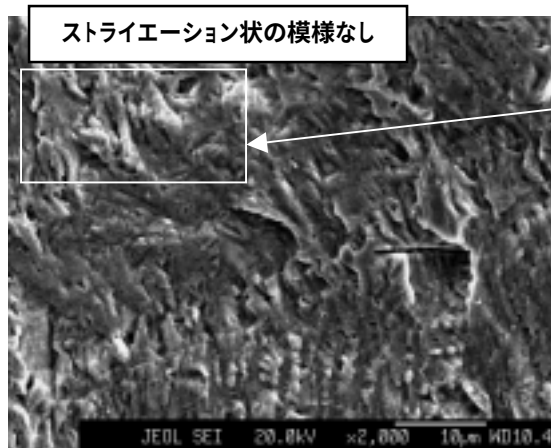
## ひび割れ③②①の詳細調査結果 破面SEM観察(ひび割れ③の先端近傍部)

- ・ひび割れの先端近傍部では、外面側からのひび割れ進展を示すビーチマーク状の模様が観察された。
- ・破面は粒内割れであり、オーステナイト系ステンレス鋼の低応力高サイクル疲労破面に特有の組織状模様が認められた。
- ・ストライエーション状の模様は認められなかった。
- ・塩化物応力腐食割れ破面に特有の羽毛状の組織は観察されなかった。

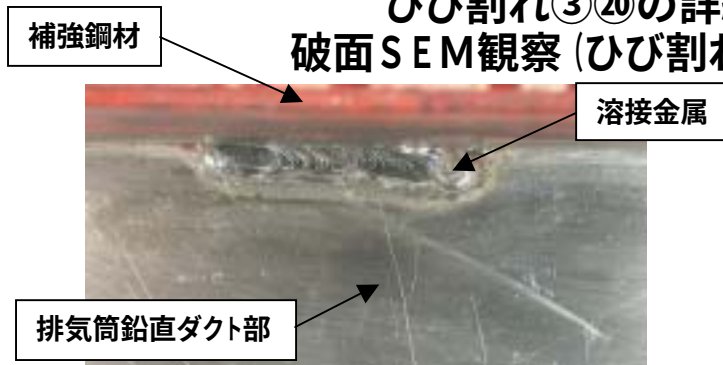
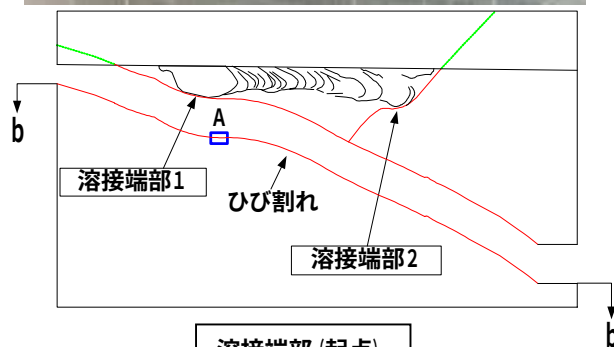
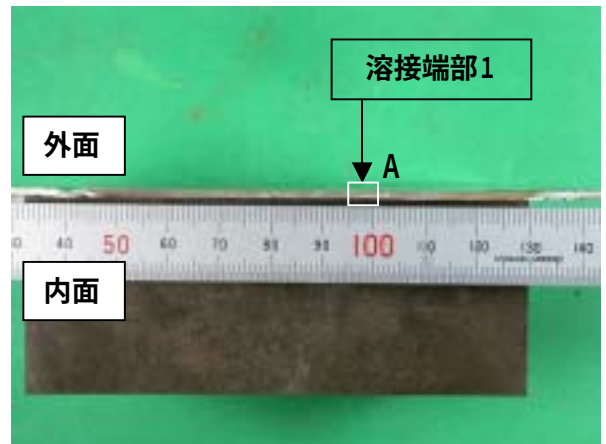
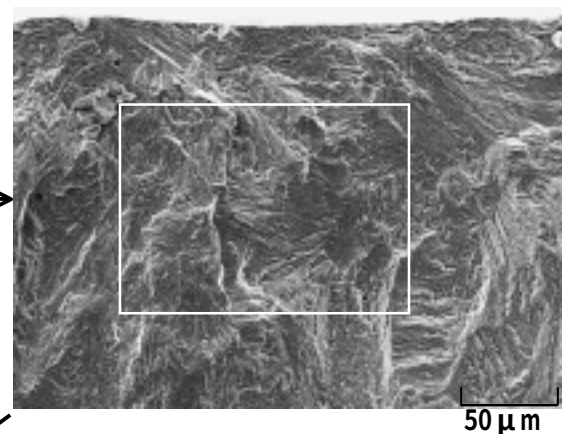
# ひび割れ③②①の詳細調査結果 破面SEM観察 (ひび割れ②①の溶接端部)

- ・溶接端部の外表面を起点とした金属組織の流れ (ひび割れの進展方向に対応) が認められた。
- ・溶接端部の外表面において、材料欠陥、腐食ピット等は認められなかった。
- ・破面は粒内割れであり、オーステナイト系ステンレス鋼の低応力高サイクル疲労破面に特有の組織状模様が認められた。
- ・ストライエーション状の模様は認められなかった。
- ・塩化物応力腐食割れ破面に特有の羽毛状の組織は観察されなかった。
