伊方発電所第1号機補助建家排気筒のひび割れに係る  
報告書の提出について

伊方発電所第1号機  
補助建家排気筒のひび割れについて

平成17年1月

四国電力株式会社

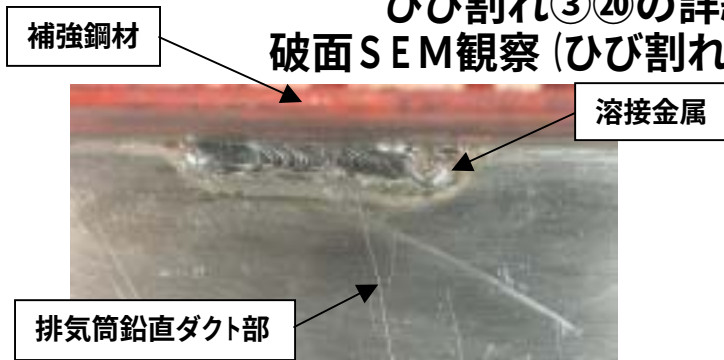
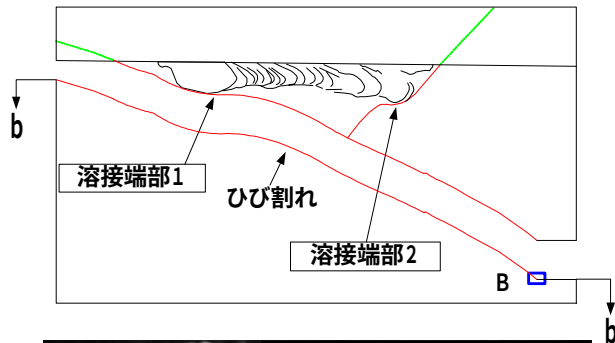
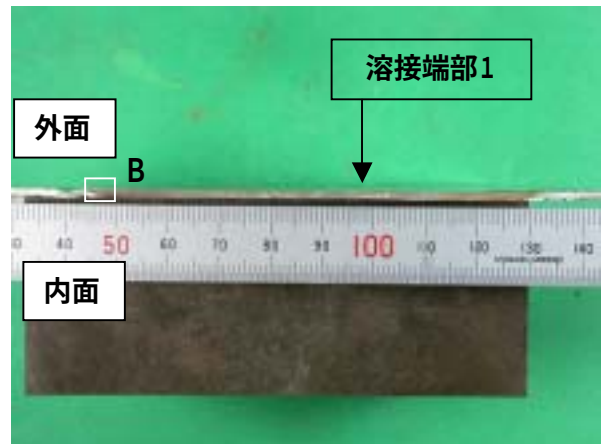
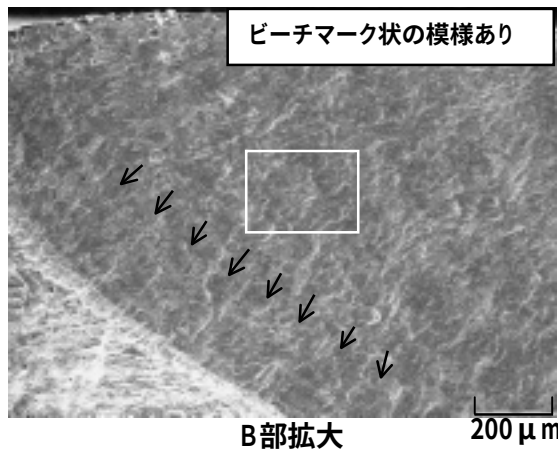
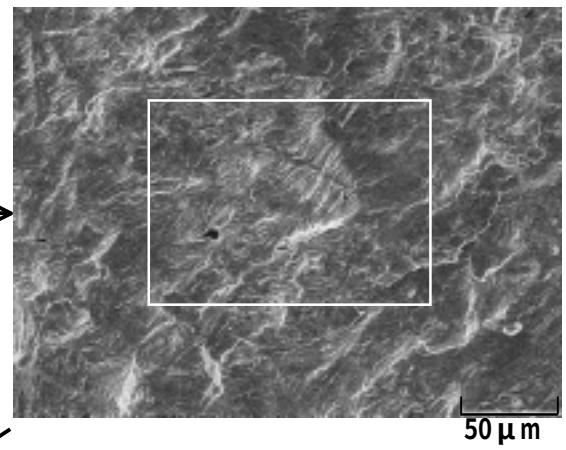
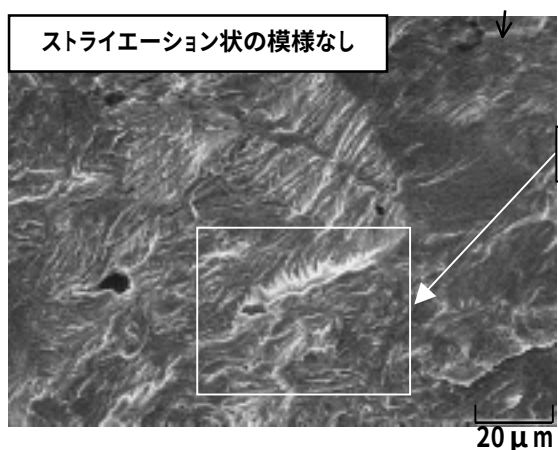
# ひび割れ③②①の詳細調査結果 破面SEM観察(ひび割れ②①の先端近傍部)

- ・ひび割れの先端近傍部では、外面側からのき裂進展を示すビーチマーク状の模様が観察された。
- ・破面は粒内割れであり、オーステナイト系ステンレス鋼の低応力高サイクル疲労破面に特有の組織状模様が認められた。
- ・ストライエーション状の模様は認められなかった。
- ・塩化物応力腐食割れ破面に特有の羽毛状の組織は観察されなかった。

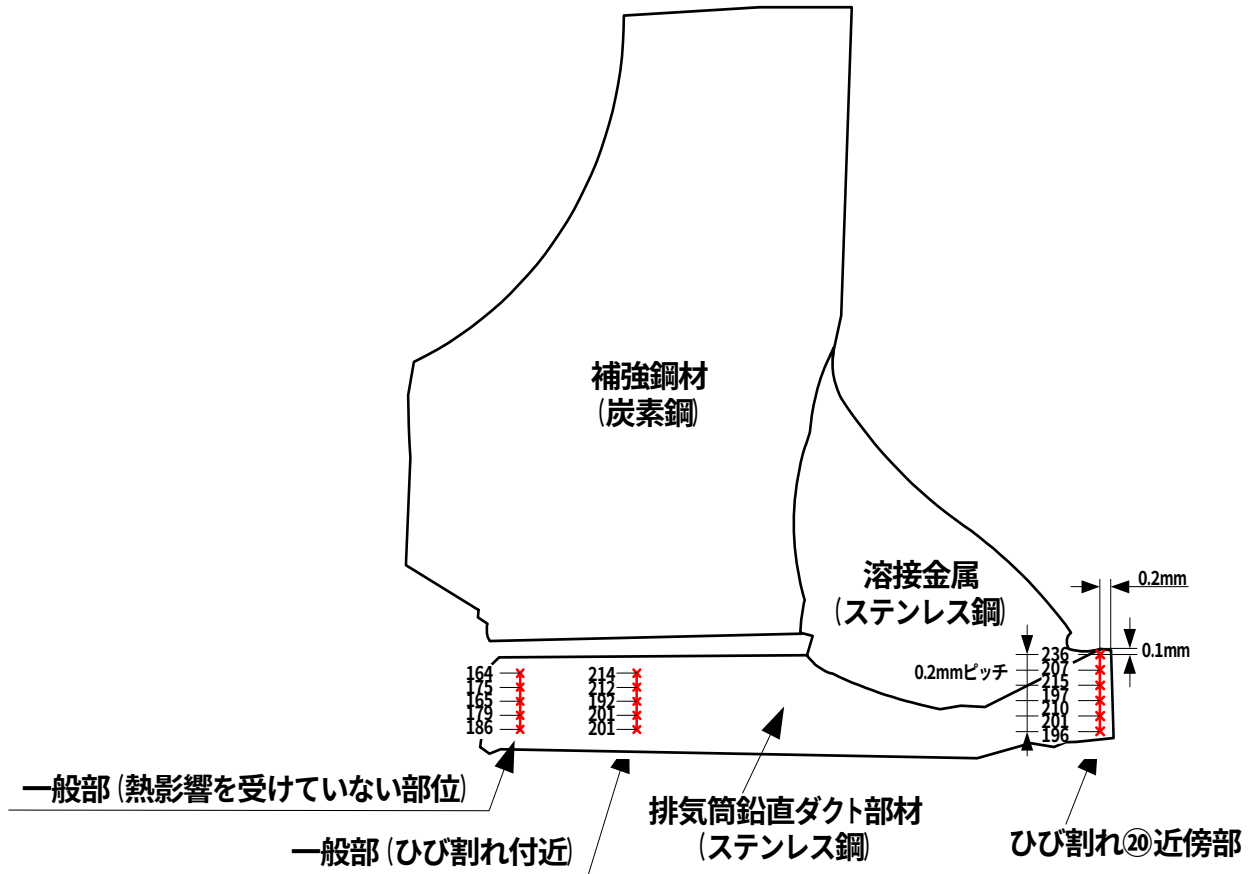
## ひび割れ③②①の詳細調査結果 硬度測定 (ひび割れ②①)

- ・ひび割れ付近は熱影響を受けていない一般部に比べて硬度が高い。
- ・ひび割れ近傍部は外表面付近が最も硬度が高い。

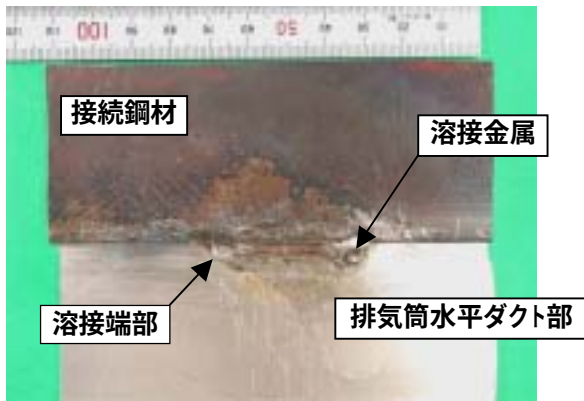
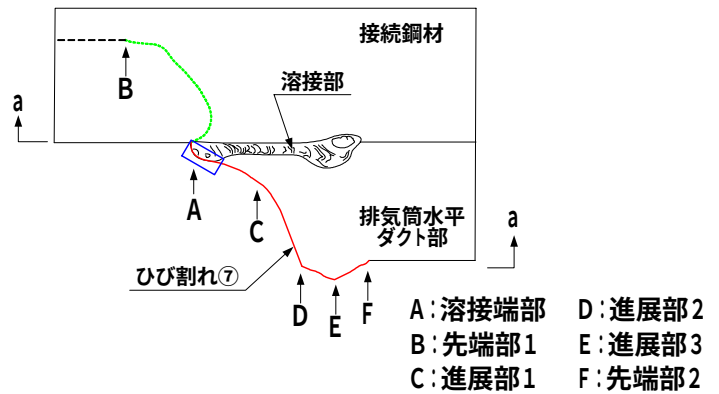
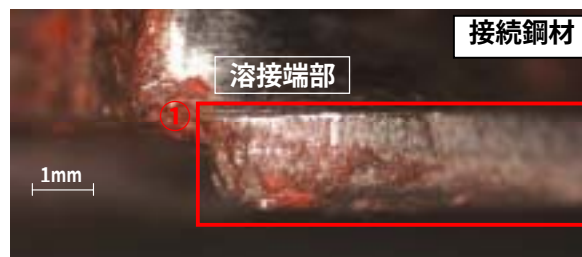
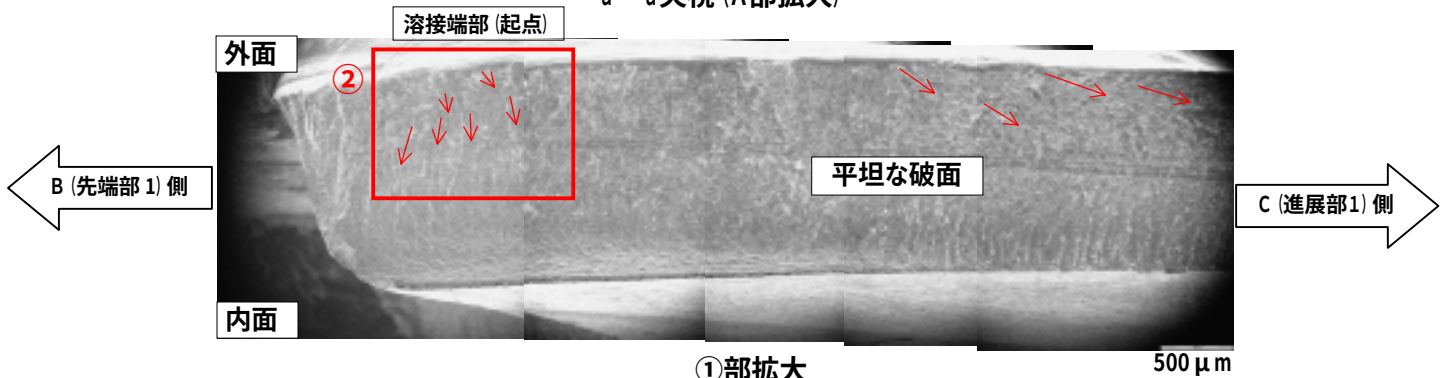
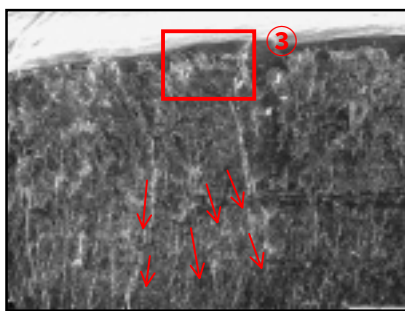
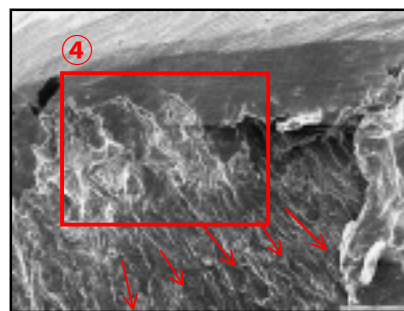
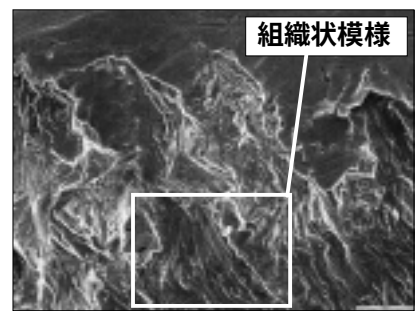
## ひび割れ⑦⑧⑩⑪の詳細調査結果 破面SEM観察 (ひび割れ⑦溶接端部)

- ・溶接端部の外表面を起点とした金属組織の流れ (ひび割れの進展方向に対応) が認められた。
- ・破面は平坦であり、外面側からの進展を示す金属組織の流れが観察された。
- ・破面は粒内割れであり、オーステナイト系ステンレス鋼の低応力高サイクル疲労破面に特有の組織状模様が観察された。
- ・ストライエーション状の模様は観察されなかった。
- ・塩化物応力腐食割れ破面に特有の羽毛状の組織は観察されなかった。

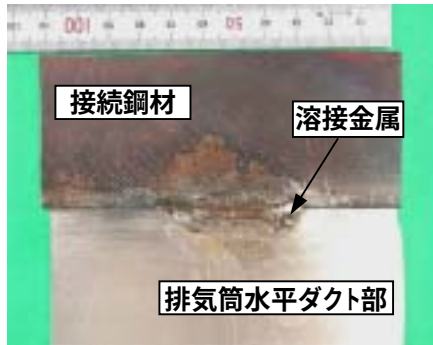
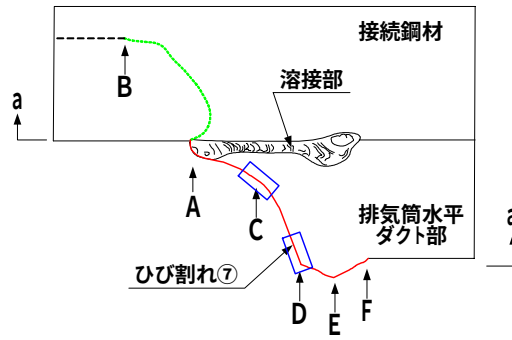
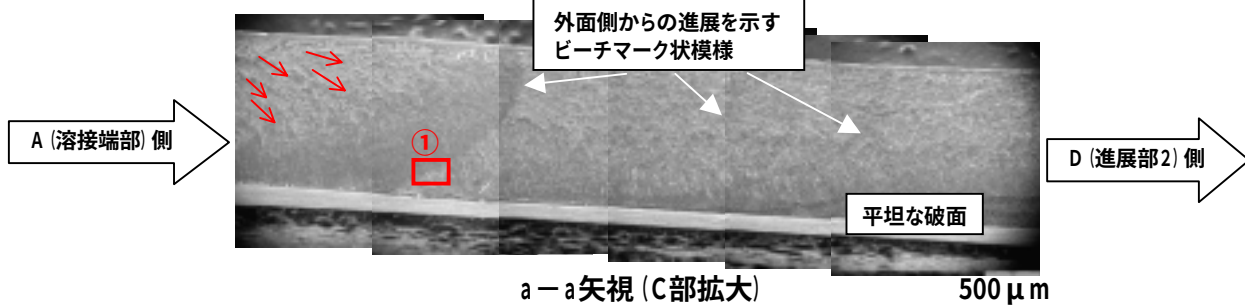
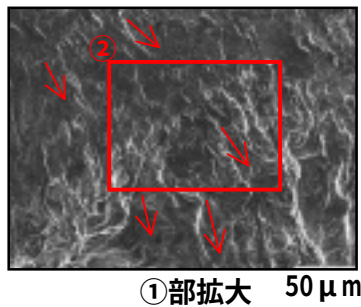
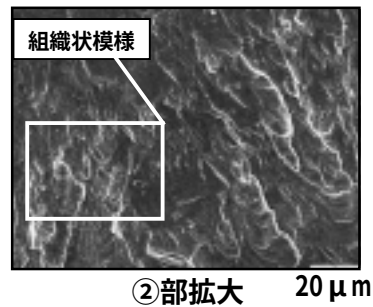
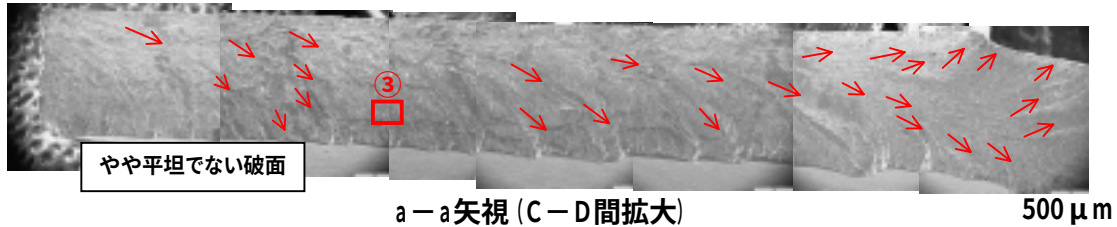
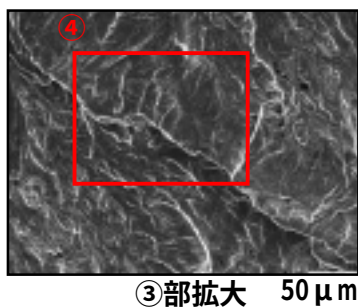
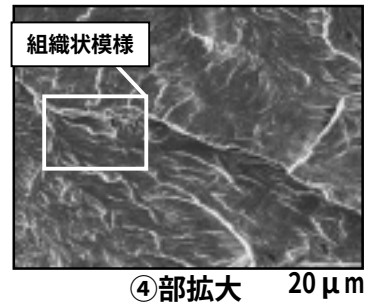
## ひび割れ⑦⑧⑩⑬の詳細調査結果 破面SEM観察 (ひび割れ⑦進展部 (その1))

- ★進展部1 (C部) は平坦な破面であり、外面側からの進展を示すビーチマーク状の模様が観察された。
- ★進展部 (C-D間) では、ひび割れが外面側から進展後、外面および内面側からの進展が競合する部位に移行している。
- ★ひび割れ貫通後の進展において、溶接端部の外表面を起点とした進展から、内面側からの進展に移行する部位 (C-D間) に、応力状態が変化した時に観察されるやや平坦でない破面が観察された。
- ★いずれの破面も粒内割れであり、オーステナイト系ステンレス鋼の低応力高サイクル疲労破面に特有の組織状模様が観察された。

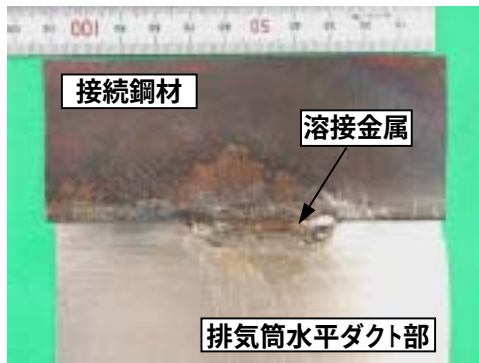
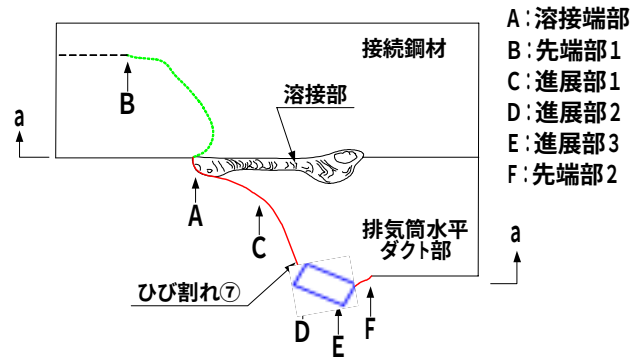
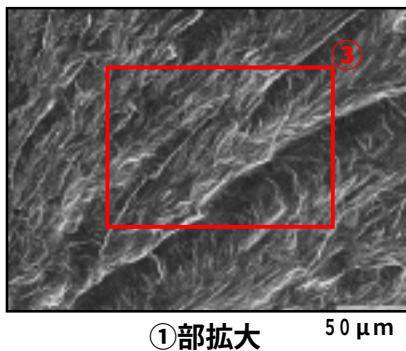
## ひび割れ⑦⑧⑩⑪の詳細調査結果 破面SEM観察 (ひび割れ⑦進展部 (その2))

- ★外面側からの進展と内面側からの進展が競合している部位 (D-E間) が観察された。
- ★右端 (F部側: 先端部2) に向かって、内面側からの進展に完全に移行する部位が観察された。
- ★ひび割れ貫通後の進展において、溶接端部の外表面を起点とした進展から、内面側からの進展に完全に移行する部位 (D-E間) に、応力状態が変化した時に観察されるやや平坦でない破面 (ファクトリーーフ状の破面) が観察された。
- ★破面は粒内割れであり、オーステナイト系ステンレス鋼の高サイクル疲労破面に特有の組織状模様が観察された。

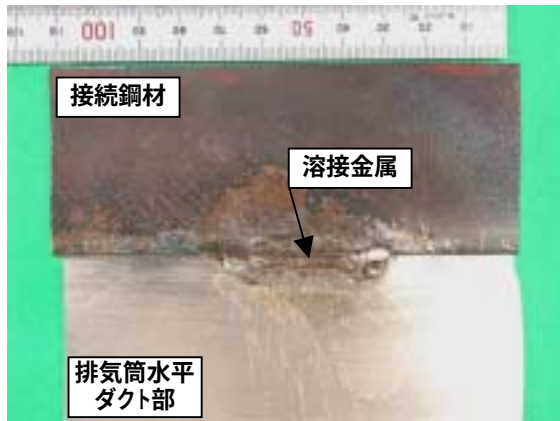
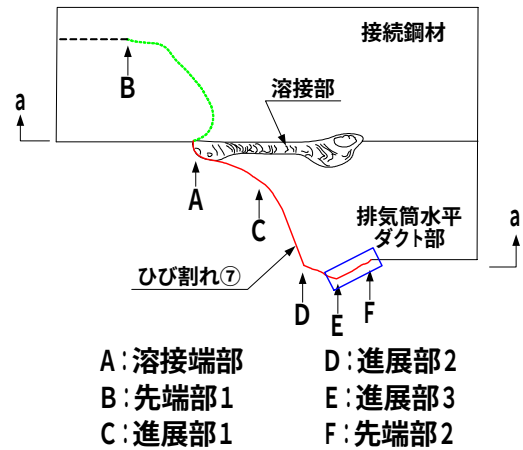
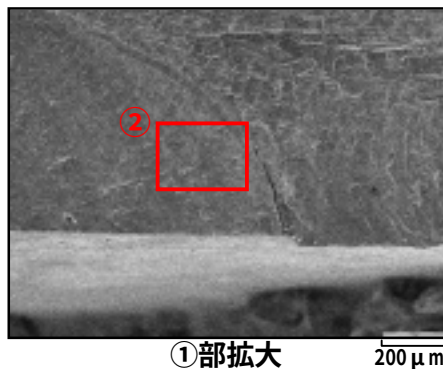
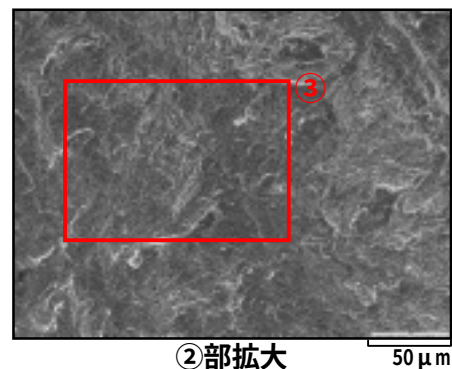
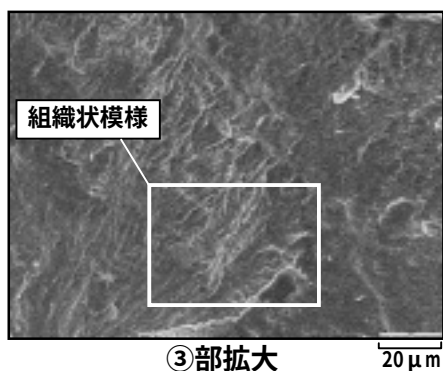
## ひび割れ⑦⑧⑩⑪の詳細調査結果 破面SEM観察 (ひび割れ⑦の先端部)

- ★内外面への進展が競合している部位 (D-E間) から内面側からの進展に完全に移行していた。
- ★ひび割れ貫通後の進展において、溶接端部の外表面を起点とした進展から、内面側からの進展に完全に移行する部位 (D-E間) に、応力状態が変化した時に観察されるやや平坦でない破面が観察された。
- ★先端部2 (F部) 周辺は平坦な破面であり、内面側からの進展を示すピーチマーク状の模様が観察された。
- ★破面は粒内割れであり、オーステナイト系ステンレス鋼の低応力高サイクル疲労に特有の組織状模様が観察された。

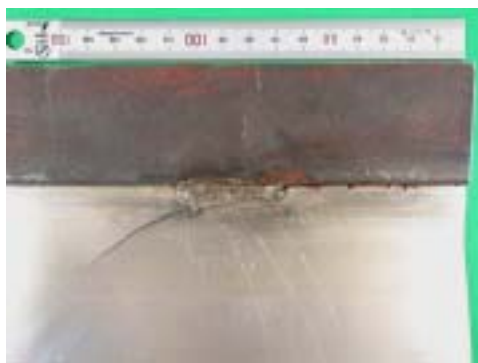
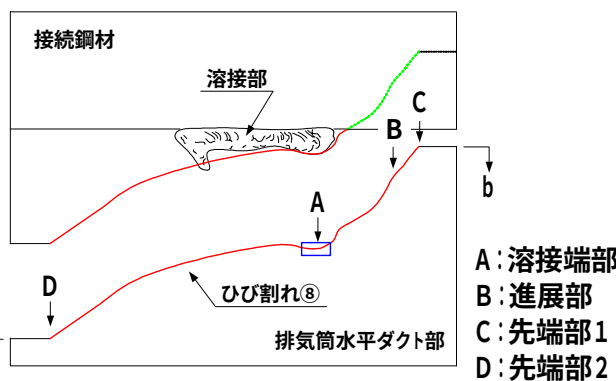
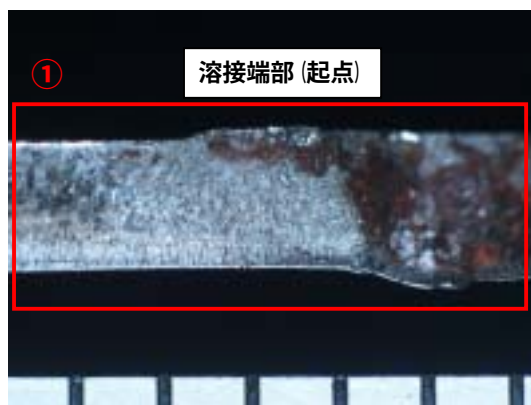
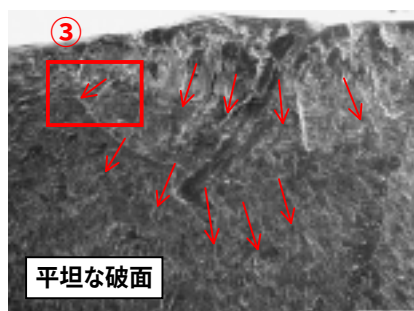
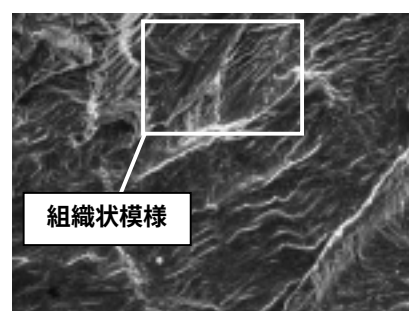
## ひび割れ⑦⑧⑩⑪の詳細調査結果 破面SEM観察 (ひび割れ⑧の溶接端部)

- ・溶接端部の外表面を起点とした金属組織の流れ (ひび割れの進展方向に対応) が認められた。
- ・破面は平坦であり、外面側から内面側への進展を示すピーチマーク状の模様が観察された。
- ・破面は粒内割れであり、オーステナイト系ステンレス鋼の低応力高サイクル疲労破面に特有の組織状模様が観察された。
- ・ストライエーション状の模様は観察されなかった。
- ・塩化物応力腐食割れ破面に特有の羽毛状の組織は観察されなかった。

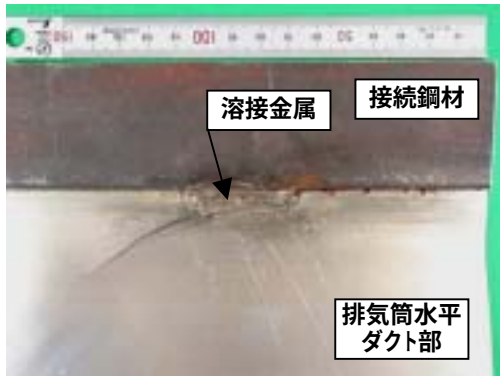
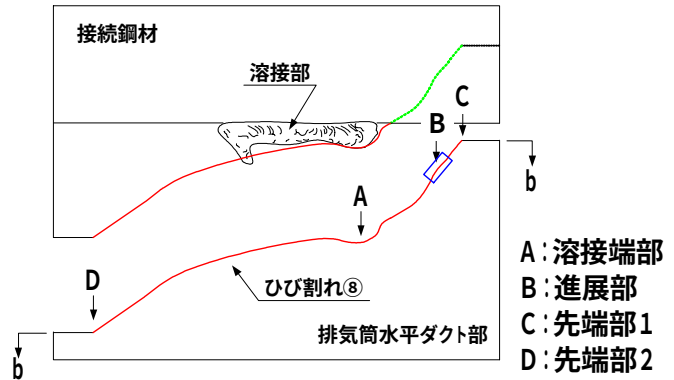
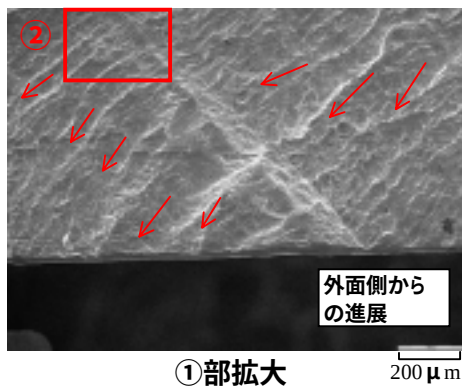
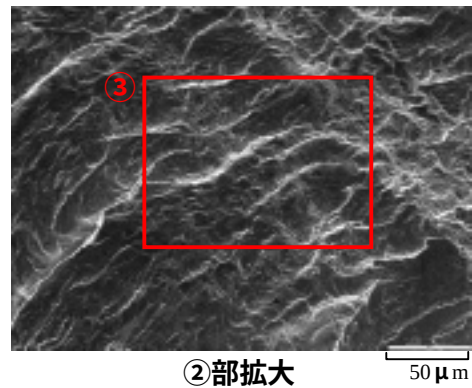
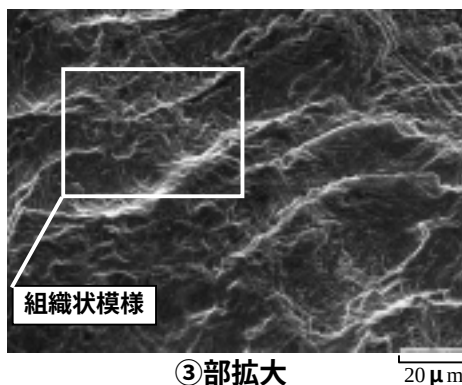
## ひび割れ⑦⑧⑩⑪の詳細調査結果 破面SEM観察 (ひび割れ⑧の進展部)

- ★外面側からの進展と内面側からの進展が競合している部位 (B部: 進展部) が観察された。
- ★ひび割れ貫通後の進展において、溶接端部の外表面を起点とした進展から、内面側からの進展に移行する部位 (B部: 進展部) に、応力状態が変化した時に観察されるやや平坦でない破面が観察された。
- ★破面は粒内割れであり、オーステナイト系ステンレス鋼の低応力高サイクル疲労破面に特有の組織状模様が観察された。

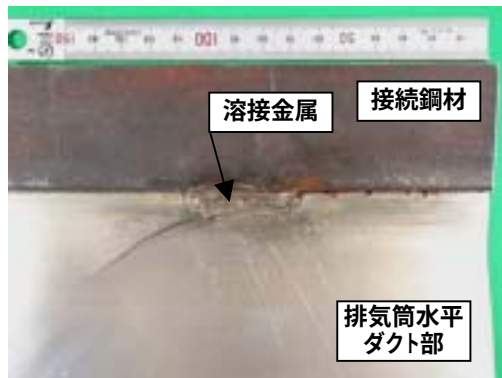
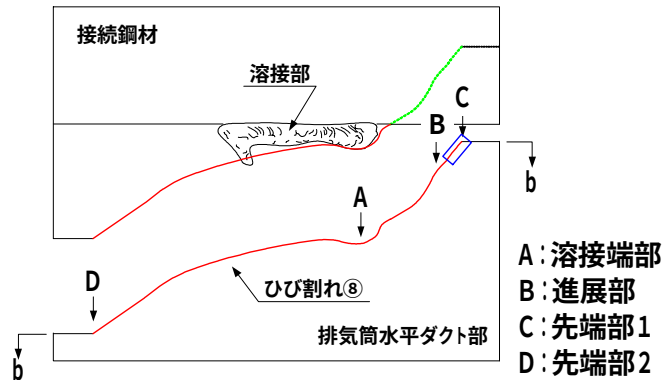
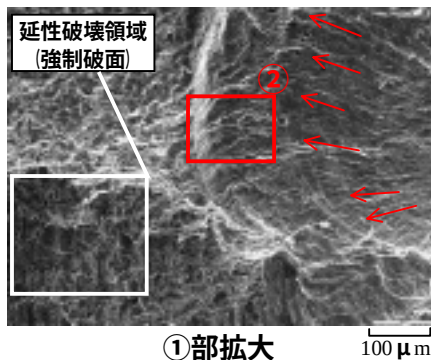
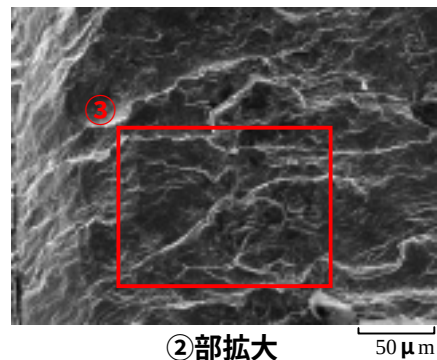
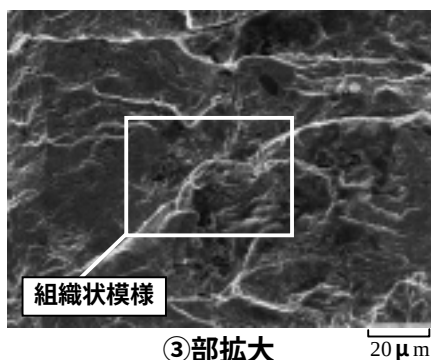
## ひび割れ⑦⑧⑩⑪の詳細調査結果 破面SEM観察 (ひび割れ⑧の先端部)

- ★先端部1 (C部) は、外面側からの進展と内面側からの進展が競合する破面が観察された。
- ★ひび割れ貫通後の進展において、溶接端部の外表面を起点とした進展から、内面側からの進展に移行する部位 (C部: 先端部1) に、応力状態が変化した時に観察されるやや平坦でない破面 (ファクトリーーフ状の破面) が観察された。
- ★破面は粒内割れであり、オーステナイト系ステンレス鋼の低応力高サイクル疲労破面に特有な組織状模様が観察された。

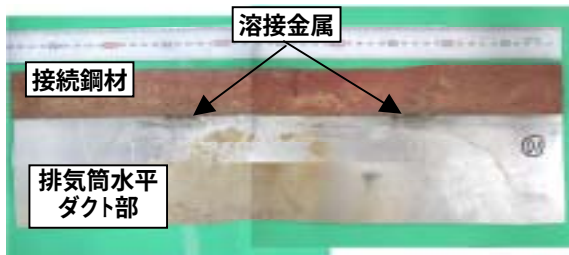
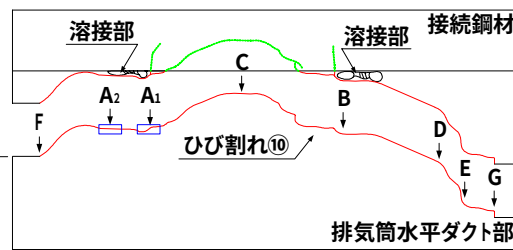
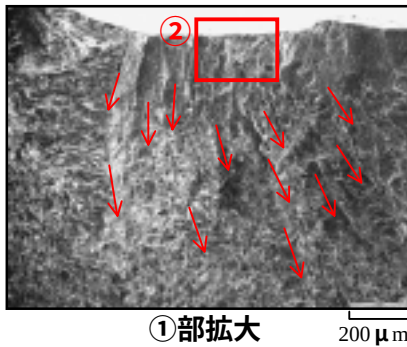
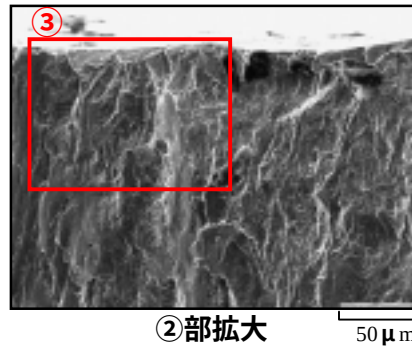
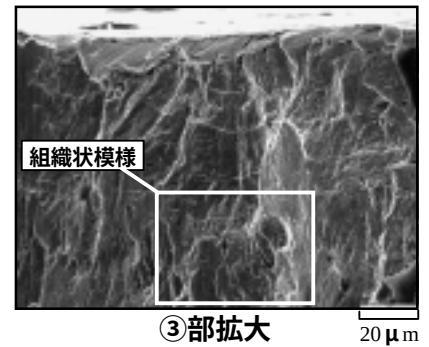
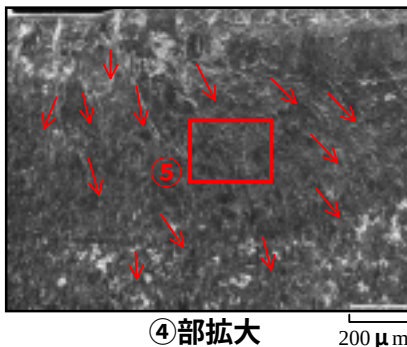
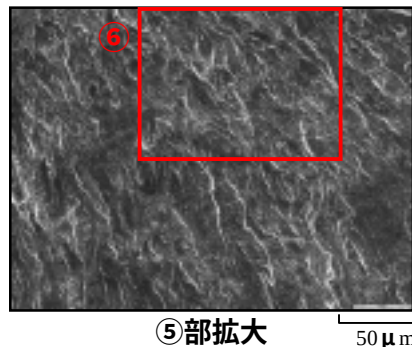
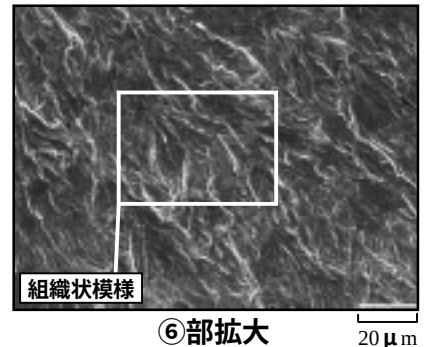
## ひび割れ⑦⑧⑩⑬の詳細調査結果 破面SEM観察(ひび割れ⑩の溶接端部(その1))

- ・溶接端部の外表面を起点とした金属組織の流れ(ひび割れの進展方向に対応)が認められた。
- ・破面は平坦であり、外面側からの進展を示すビーチマーク状の模様が観察された。
- ・破面は粒内割れであり、オーステナイト系ステンレス鋼の低応力高サイクル疲労破面に特有の組織状模様が観察された。
- ・ストライエーション状の模様は観察されなかった。
- ・塩化物応力腐食割れ破面に特有の羽毛状の組織は観察されなかった。

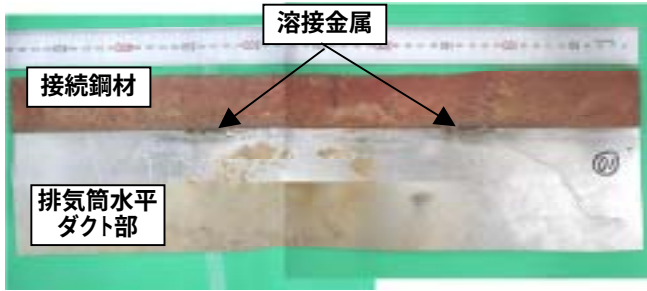
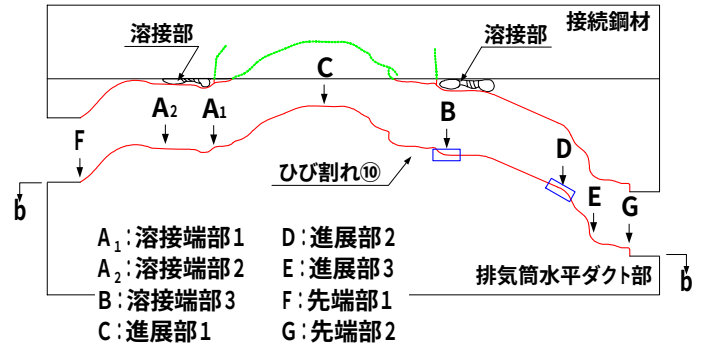
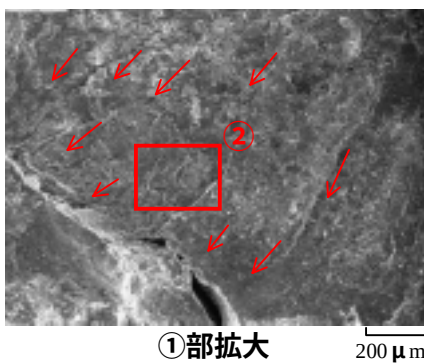
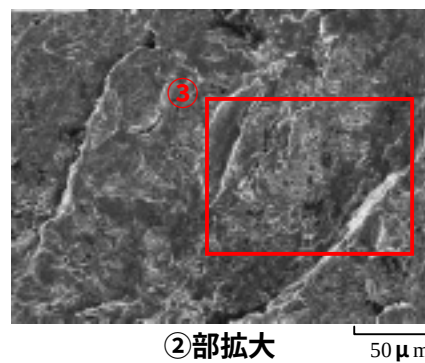
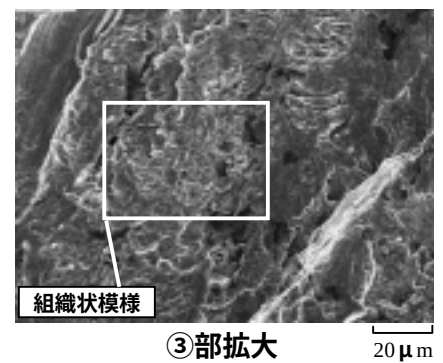
## 破面SEM観察 (ひび割れ⑩の溶接端部 (その2) , 進展部)

- ・溶接端部の外表面を起点とした金属組織の流れ (ひび割れの進展方向に対応) が認められた。
- ・破面状態が悪かったため、外面側からの進展を示すビーチマーク状の模様は観察できなかった。しかしながら、破面で観察される金属組織の流れより、外面側からの進展と判断される。
- ・溶接端部からの進展は、進展部2 (D部) で観察されるビーチマーク状の模様より、外面側からの進展と判断される。
- ・破面は粒内割れであり、オーステナイト系ステンレス鋼の低応力高サイクル疲労破面に特有の組織状模様が観察された。

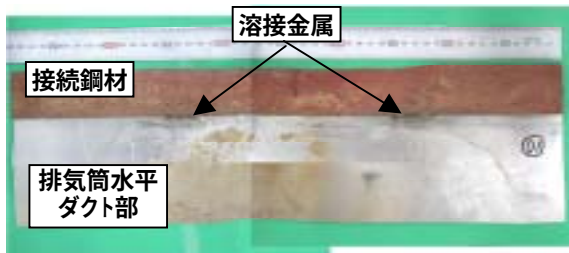
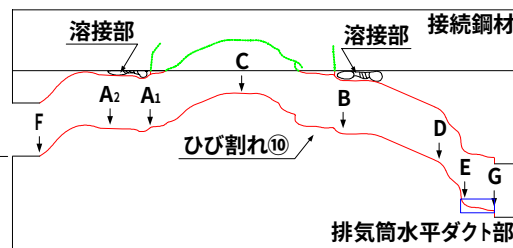
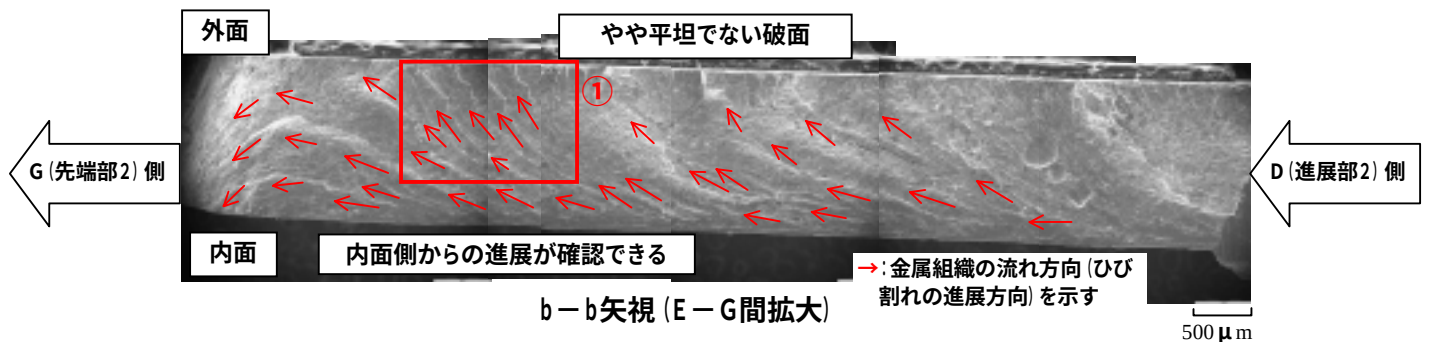
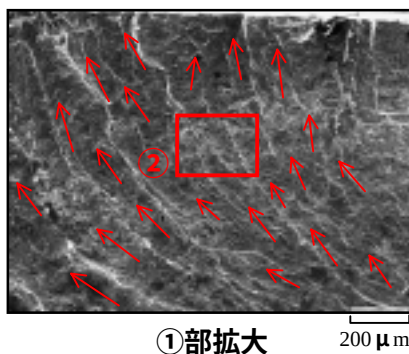
## ひび割れ⑦⑧⑩⑪の詳細調査結果 破面SEM観察(ひび割れ⑩の進展部(その2))

- ★ ひび割れの進展方向は、進展部2 (D部) からの途中で外面側から内面側からの進展に完全に移行しており、進展部3 (E部) では全て内面側からの進展である。
- ★ ひび割れ貫通後の進展において、溶接端部の外表面を起点とした進展から、内面側からの進展に完全に移行する部位 (E部: 進展部3) に、応力状態が変化した時に観察されるやや平坦でない破面 (ファクトリールーフ状の破面) が観察された。
- ★ 破面は粒内割れであり、オーステナイト系ステンレス鋼の低応力高サイクル疲労破面に特有の組織状模様が観察された。

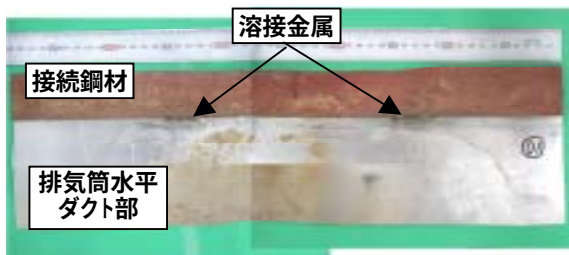
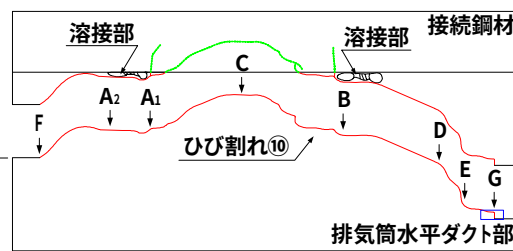
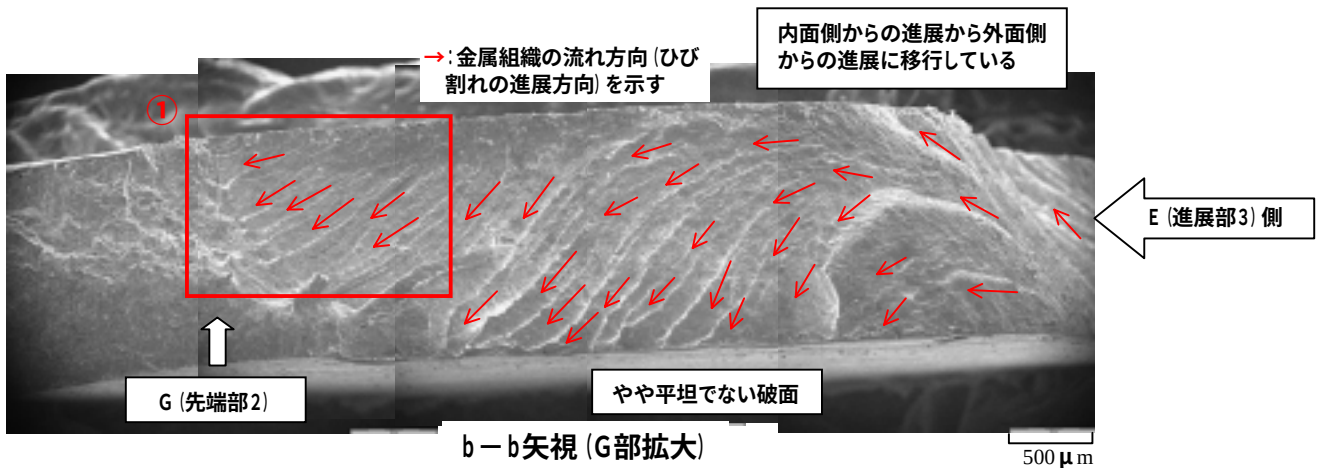
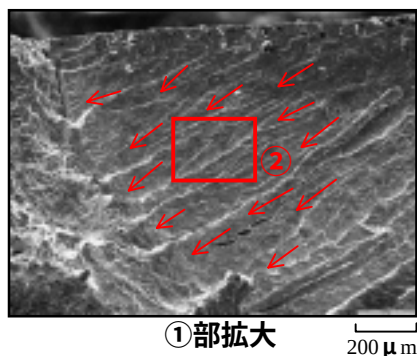
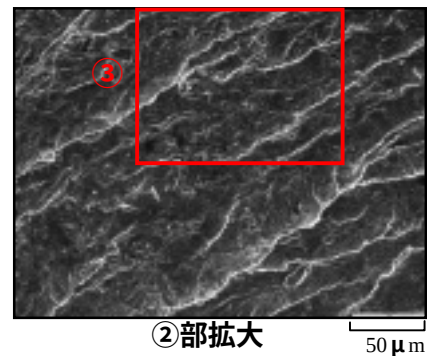
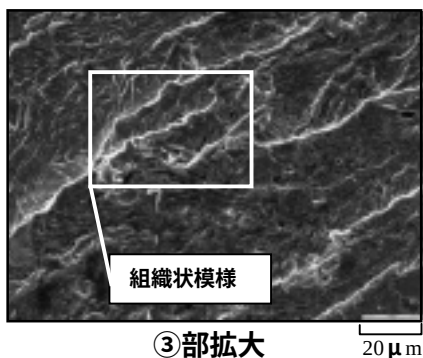
## ひび割れ⑦⑧⑩⑪の詳細調査結果 破面SEM観察 (ひび割れ⑩の先端部)

A<sub>1</sub>: 溶接端部1  
A<sub>2</sub>: 溶接端部2  
B: 溶接端部3  
C: 進展部1  
D: 進展部2  
E: 進展部3  
F: 先端部1  
G: 先端部2

- ★進展部3 (E部) から先端部2 (G部) にかけて、内面側からの進展から外面側からの進展に移行している。
- ・先端部2 (G部) は、外面側からの進展が観察された。
- ★ひび割れ貫通部後の進展では、応力状態が変化した時に観察されるやや平坦でない破面が観察された。
- ★破面は粒内割れであり、オーステナイト系ステンレス鋼の低応力高サイクル疲労破面に特有の組織状模様が観察された。

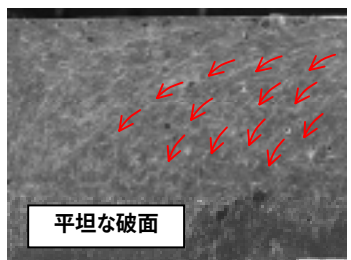
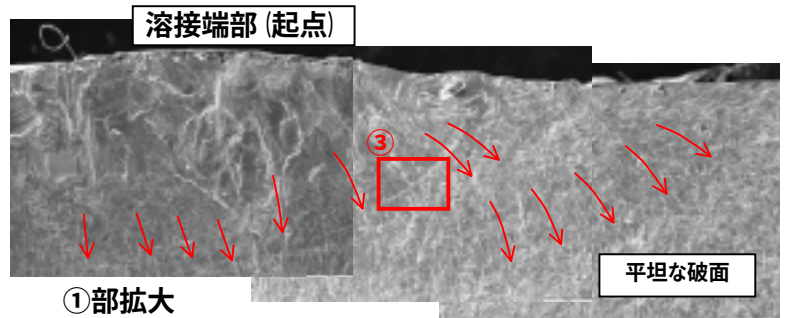
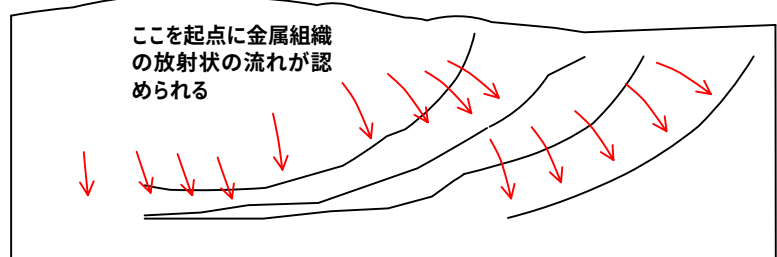
## ひび割れ⑦⑧⑩⑪の詳細調査結果 破面SEM観察（ひび割れ⑪の溶接端部）

- ・溶接端部の外表面を起点とした金属組織の流れ (ひび割れの進展方向に対応) が認められた。
- ・破面は平坦であり、外面側からの進展を示すビーチマーク状の模様が溶接端部の両側に認められた。
- ・破面は粒内割れであり、オーステナイト系ステンレス鋼の低応力高サイクル疲労破面に特有の組織状模様が観察された。
- ・ストライエーション状の模様は観察されなかった。
- ・塩化物応力腐食割れ破面に特有の羽毛状の組織は観察されなかった。

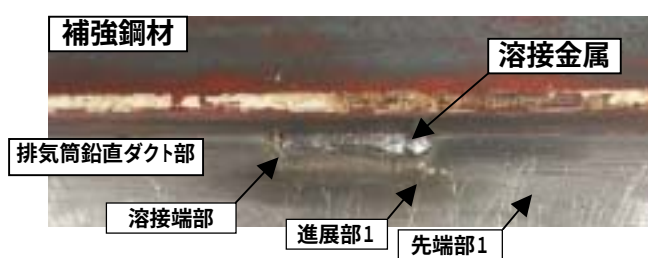
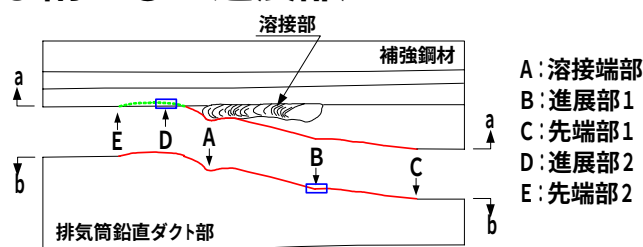
## ひび割れ⑦⑧⑩⑪の詳細調査結果 破面SEM観察 (ひび割れ⑪の進展部)

- ★進展部1, 2 (B, D部) では、外面側および内面側からの進展が競合していた。
- ★進展部1 (B部) では、内面側からの進展を示すビーチマーク状の模様は、外面側からの進展を示すビーチマーク状の模様には侵入していない。(外面側からの進展が先行していたことを示す。)
- ★進展部2 (D部) では、外面側からの進展を示すビーチマーク状の模様は、競合部でも途切れていない。(外面側からの進展が先行していたことを示す。)
- ★先端部1, 2 (C, E部) で観察された内面側からの進展は、外面側からの進展に引き続いて生じたものである。
- ★破面は平坦であった。

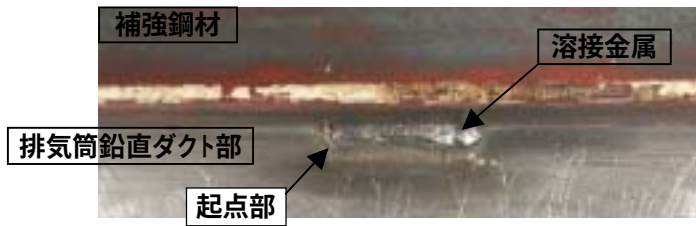
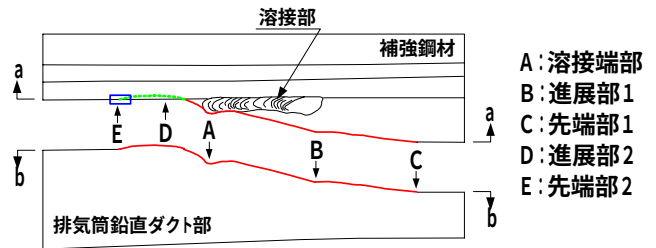
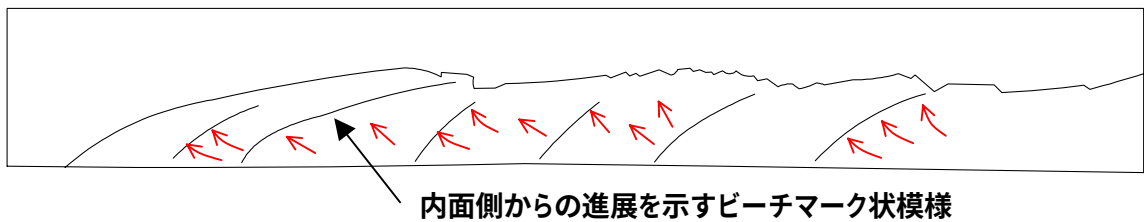
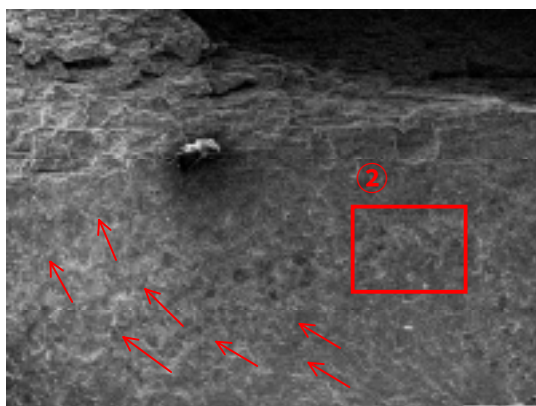
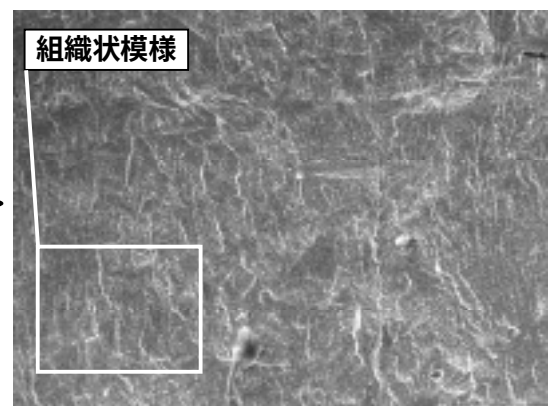
## ひび割れ⑦⑧⑩⑪の詳細調査結果 破面SEM観察（ひび割れ⑪の先端部）

- ★先端部2（E部）は、内面側からの進展を示すビーチマーク状の模様が観察された。
- ★先端部2（E部）は、内面側が大きい半楕円形状の破面が観察された。
- ★内面側からの進展を示す金属組織の流れが観察された。
- ★破面は粒内割れであり、オーステナイト系ステンレス鋼の低応力高サイクル疲労破面に特有の組織状模様が観察された。
- ★破面は平坦であった。

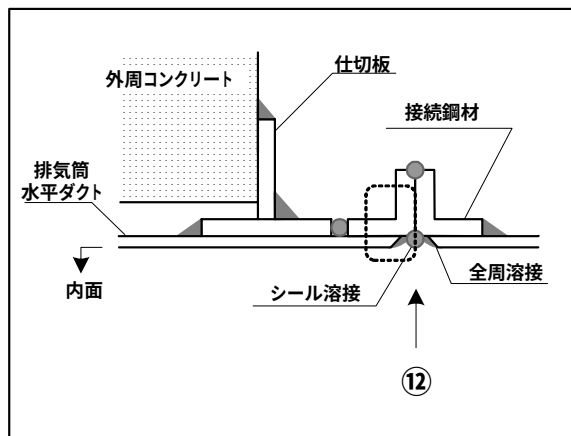
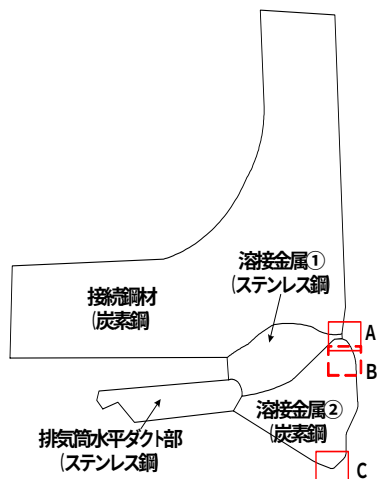
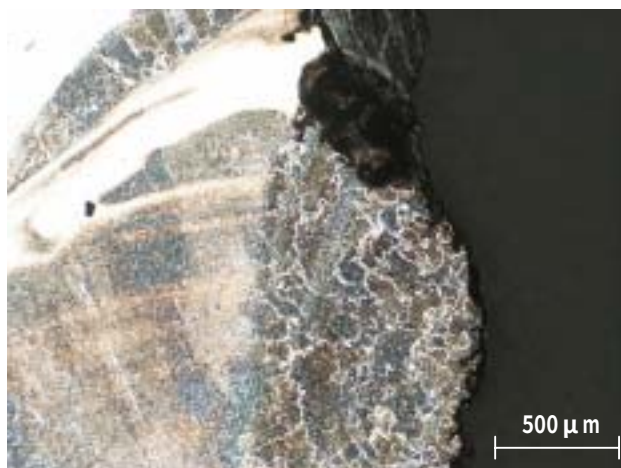
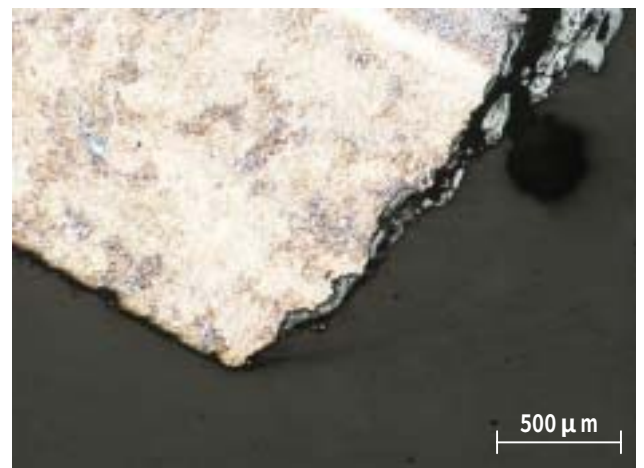
## ひび割れ⑫の詳細調査結果 断面ミクロ観察

・ひび割れ⑫の断面は、腐食の際に現れる滑らかな凹凸が不規則に認められる。

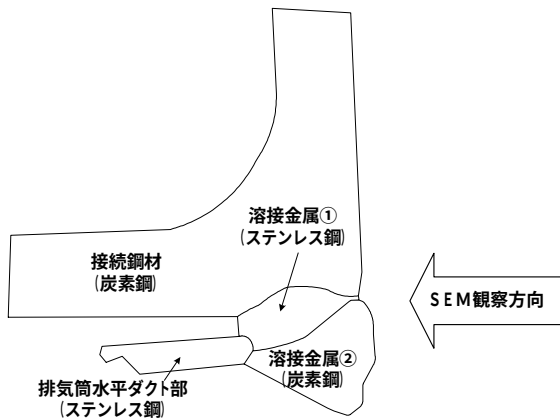
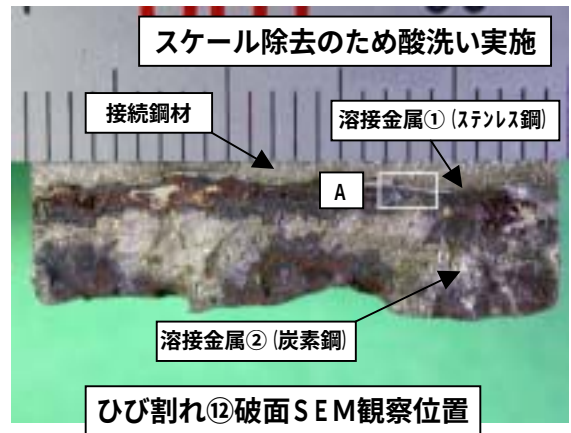
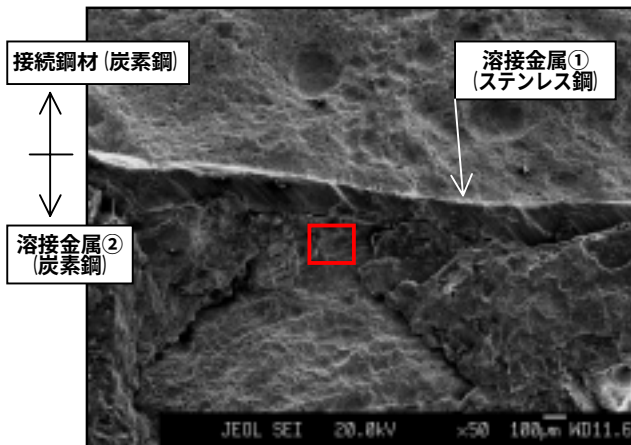
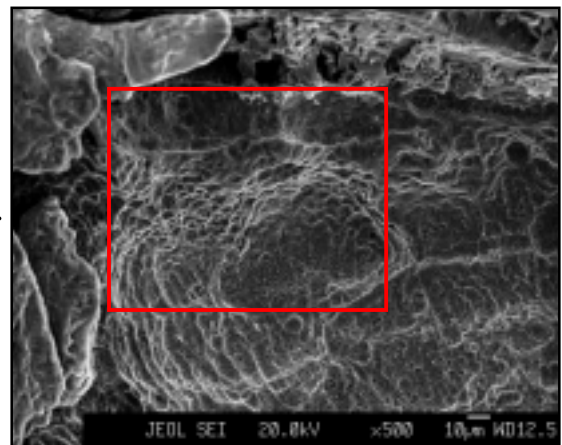
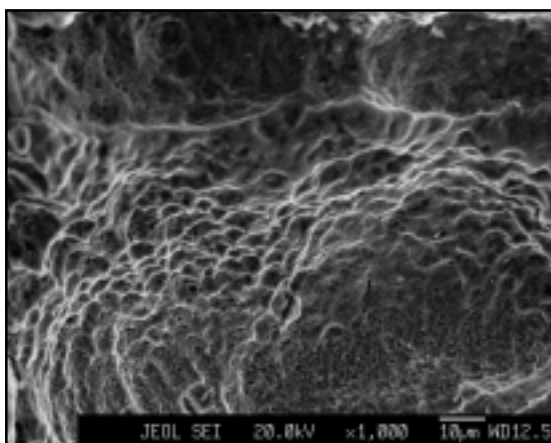
## ひび割れ⑫の詳細調査結果 破面SEM観察 (接続鋼材側)

・ひび割れ⑫破面は、腐食の際に現れる滑らかな凹凸が認められる。

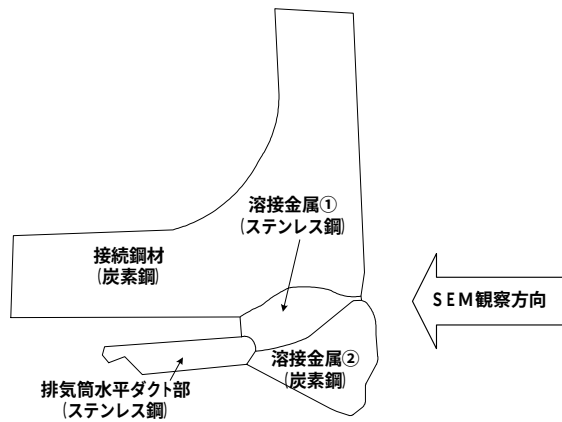
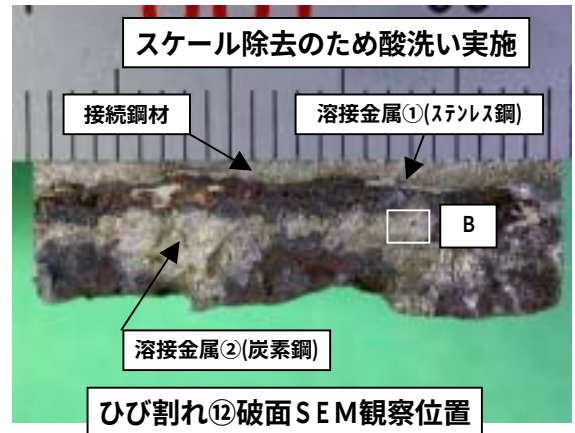
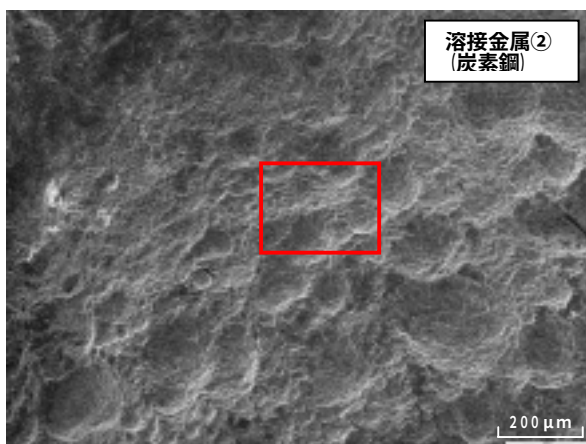
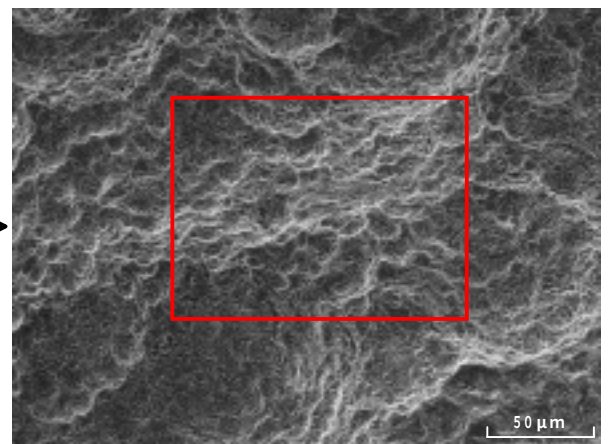
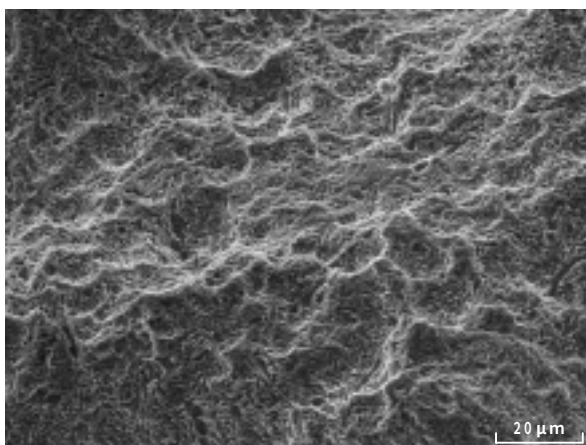
## ひび割れ⑫の詳細調査結果 破面SEM観察 (中央部)

・ひび割れ⑫破面は、腐食の際に現れる滑らかな凹凸が認められる。

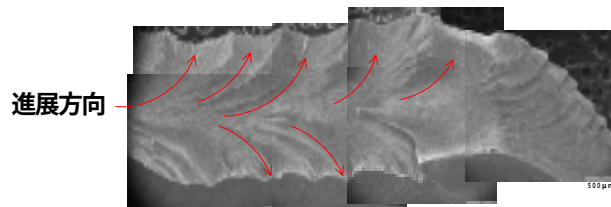
ひび割れ⑦、⑧および⑩の長さが大きくなった領域で、破面にスジ状の模様が観察される。以下の外観写真から判るように、凹凸を有し、文献ほど明確でないがファクトリーループ状の破面を呈しており、モードⅠにⅢが重畳したことを示唆している。なお、場所により模様の形や明瞭度が異なるが、これはモードⅠに対するⅢの寄与度が場所により異なるものと考えられる。

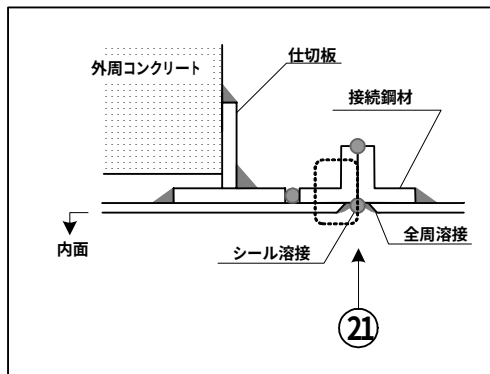
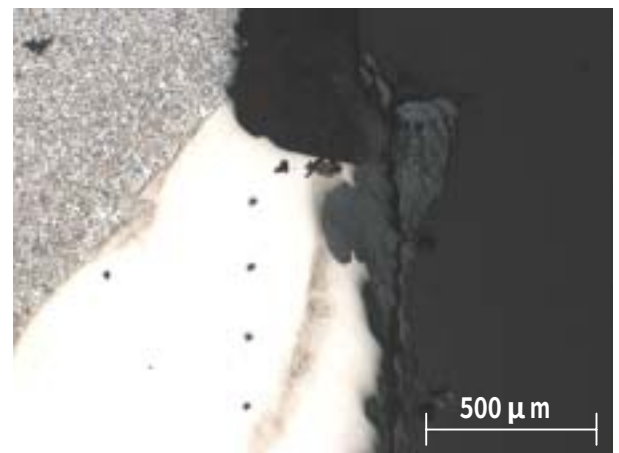
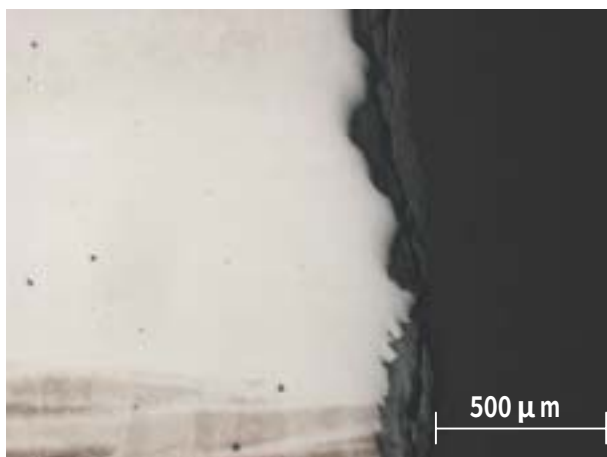
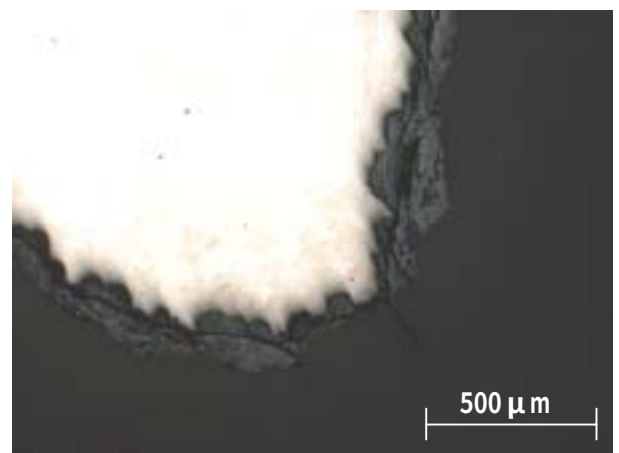
# 格納容器排気筒調査結果 断面ミクロ観察 (ひび割れ ㉑)

・ひび割れ㉑の断面は、腐食の際に現れる滑らかな凹凸が不規則に認められる。

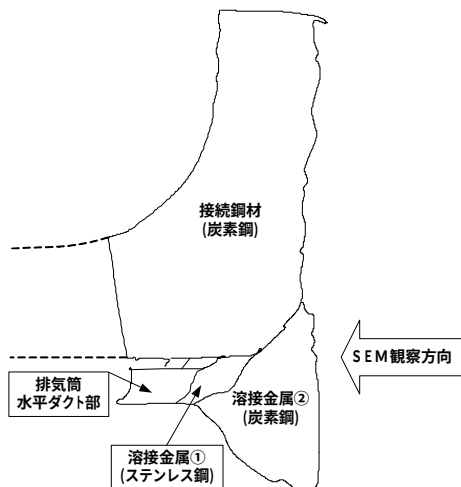
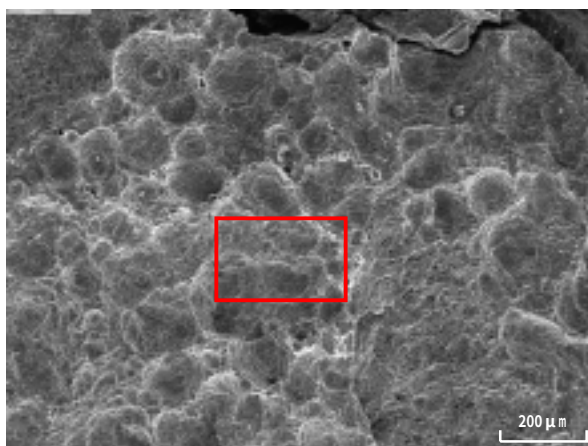
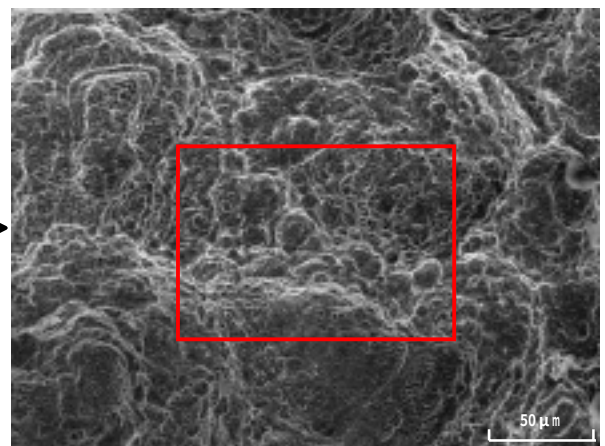
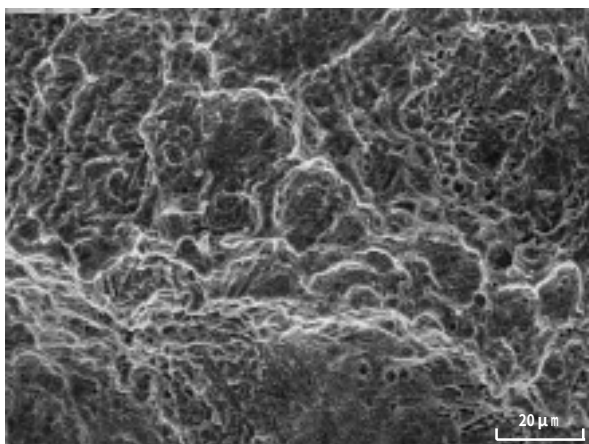
## 破面SEM観察(ひび割れ②) 接続鋼材側)

・ひび割れ②破面は、腐食の際に現れる滑らかな凹凸が認められる。
