伊方発電所第1号機補助建家排気筒のひび割れに係る  
報告書の提出について

伊方発電所第1号機  
補助建家排気筒のひび割れについて

平成17年1月

四国電力株式会社

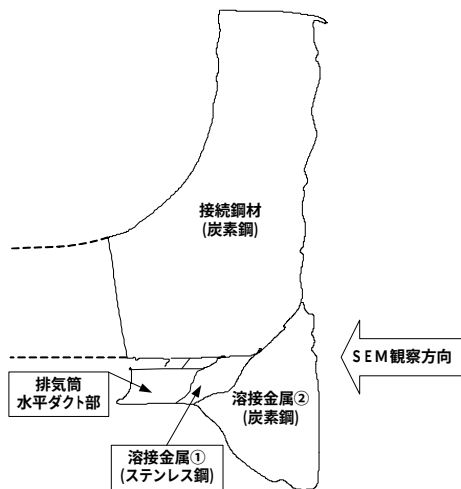
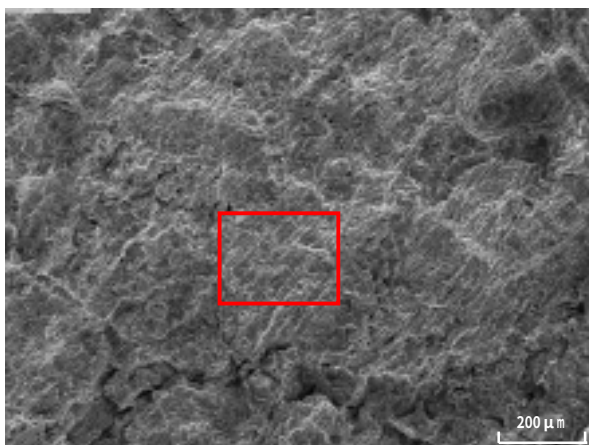
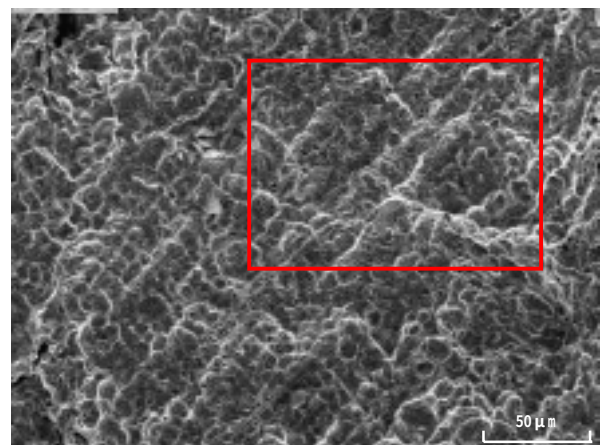
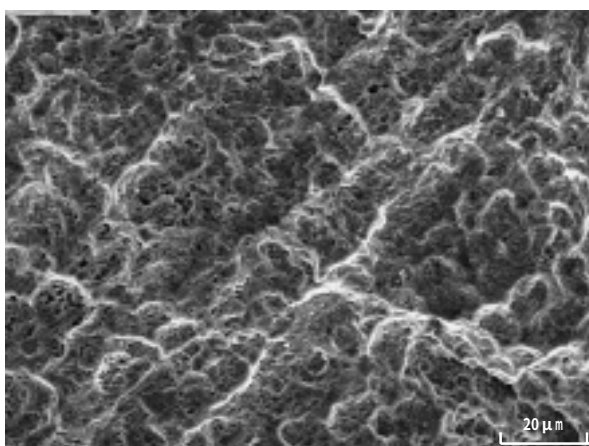
# 格納容器排気筒調査結果 破面SEM観察 (ひび割れ ② 中央部)

・ひび割れ②破面は、腐食の際に現れる滑らかな凹凸が認められる。

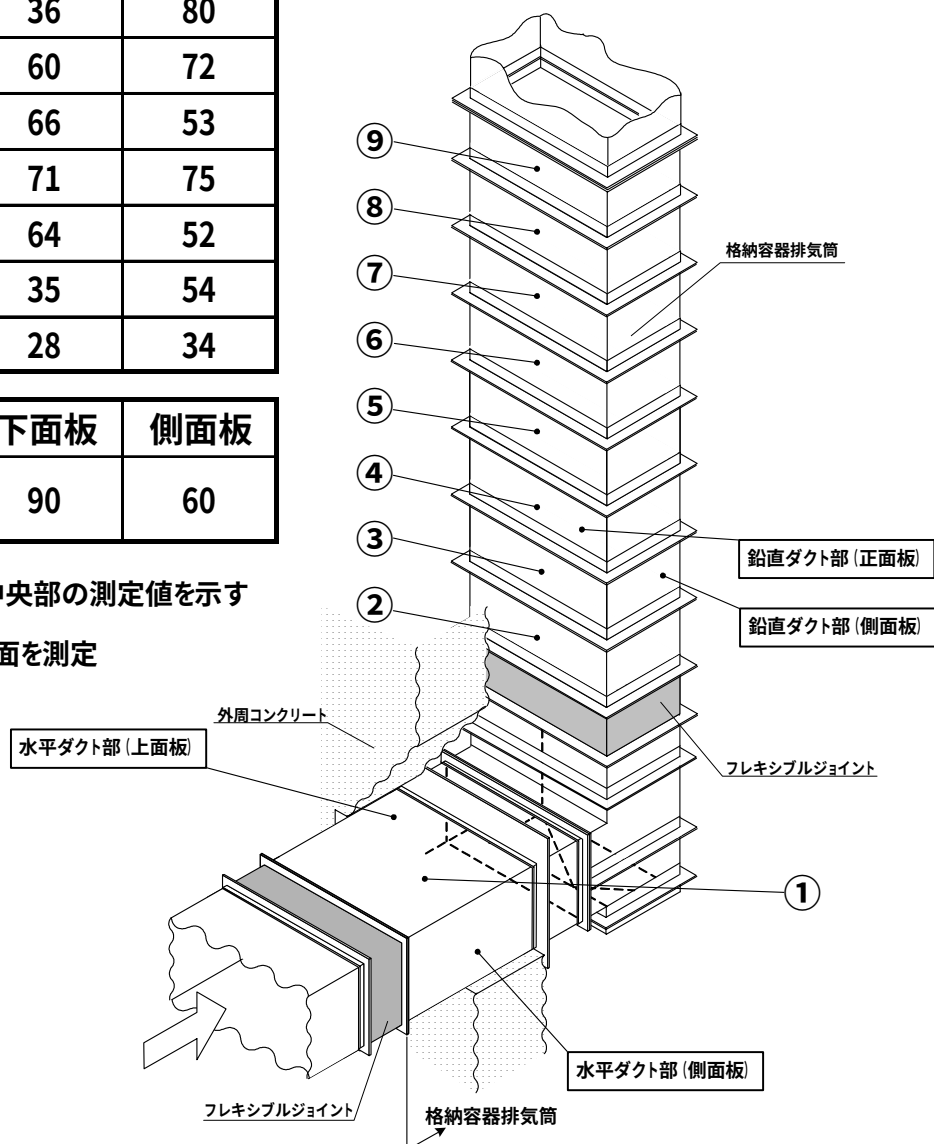
格納容器排気筒ダクト振動計測位置（概要図）

格納容器排気筒水平ダクト部および鉛直ダクト部について、ひび割れを確認した付近の振動計測（変位計測）を実施した。

①～⑨全てダクト板のほぼ中央部の測定値を示す

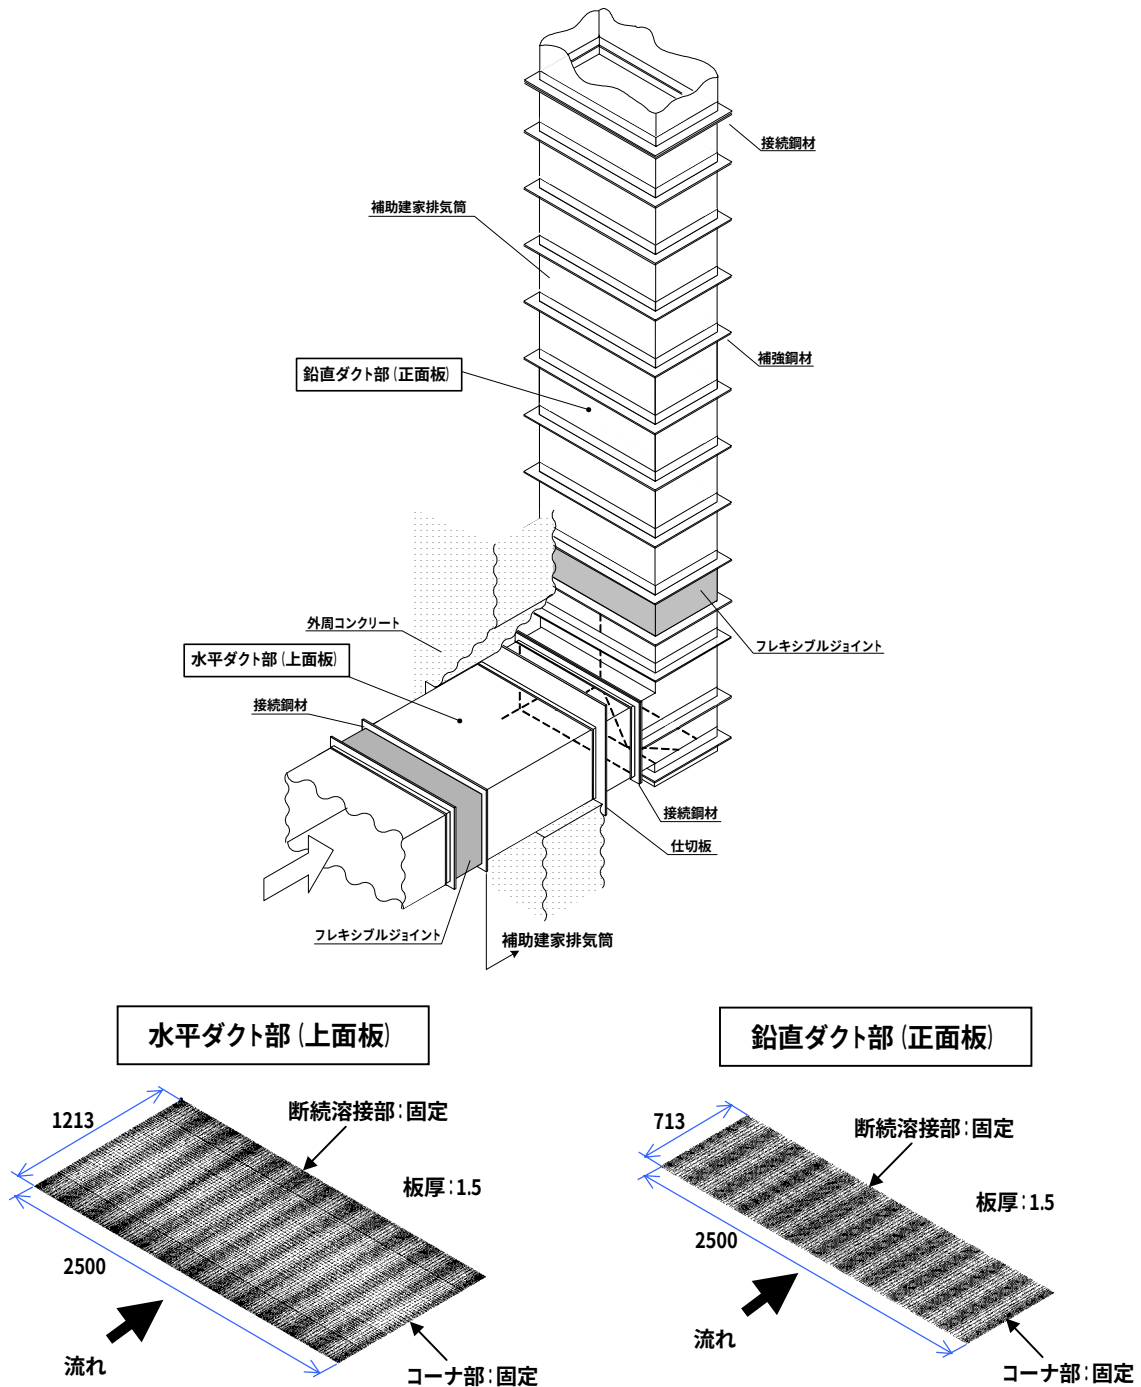
図1 解析箇所および解析モデル図

ダクトの補強鋼材間のダクト面を対象に、板要素を用いてダクト面を平板にモデル化した。

拘束条件として、ダクト板と補強鋼材の断続溶接部およびダクト板コーナ部を固定とした。解析箇所および解析モデル図（水平ダクト部上面板、鉛直ダクト部正面板）を図1に示す。

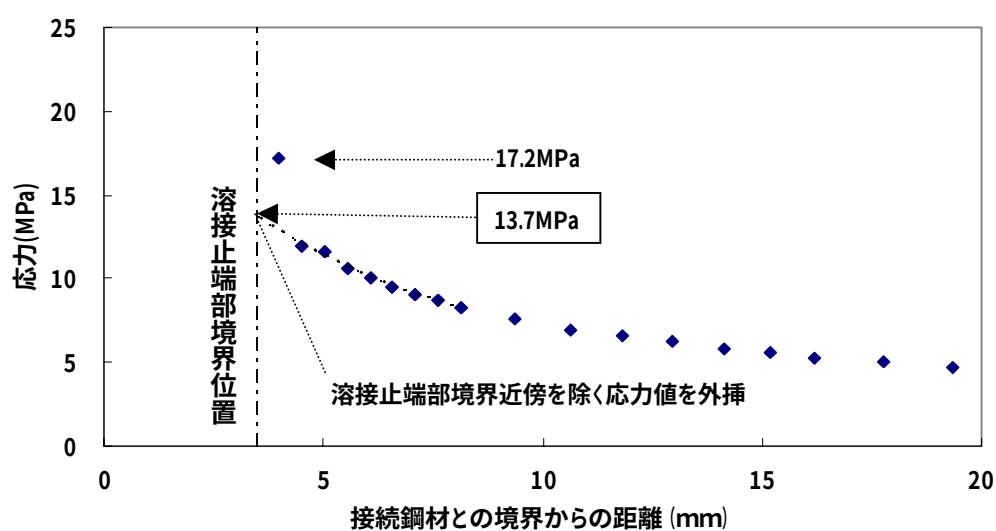
図3 ソリッドモデルによる応力分布

4. ソリッドモデルによる応力解析により得られた応力分布を図3に示す。最大応力は 17.2MPa であるが、これには断続溶接部の応力集中効果が含まれていると考えられるため、断続溶接止端部の局部最大応力は 13.7MPa とし、3. シェルモデルの最大応力値と比較した。

その結果は表1に示すとおりであり、形状不連続による応力割増係数は 1.6 程度と考えられる。

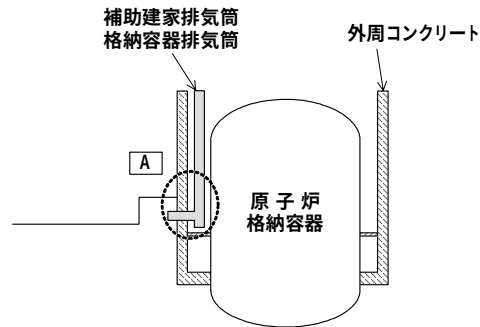
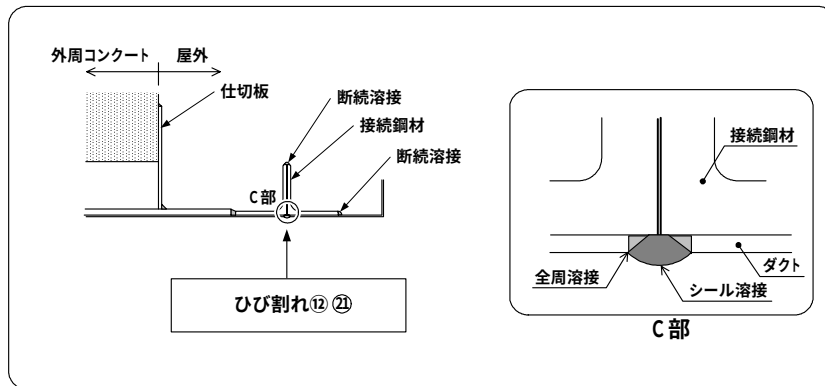
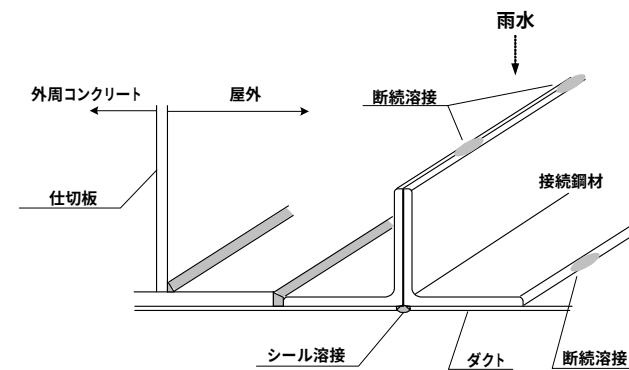
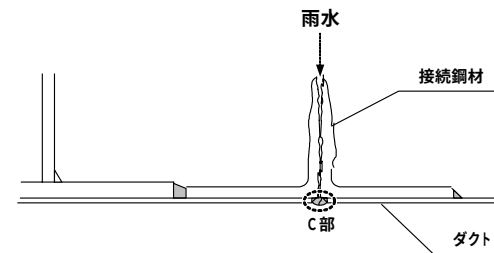
# 事象発生の推定メカニズム (腐食損傷) (ひび割れ⑫⑪ )

屋外であり、ダクト上面部の接続鋼材(炭素鋼)の断続溶接部の隙間から雨水が浸入

滞留した雨水により、接続鋼材およびシール溶接部(炭素鋼)の腐食が発生し、腐食がシール溶接部を進展
