伊方発電所第3号機 空調用冷凍機の損傷に係る
報告書の提出について

伊方発電所第3号機
空調用冷凍機の損傷について

平成17年 6月
四国電力株式会社

伊方発電所第3号機 空調用冷凍機の損傷について

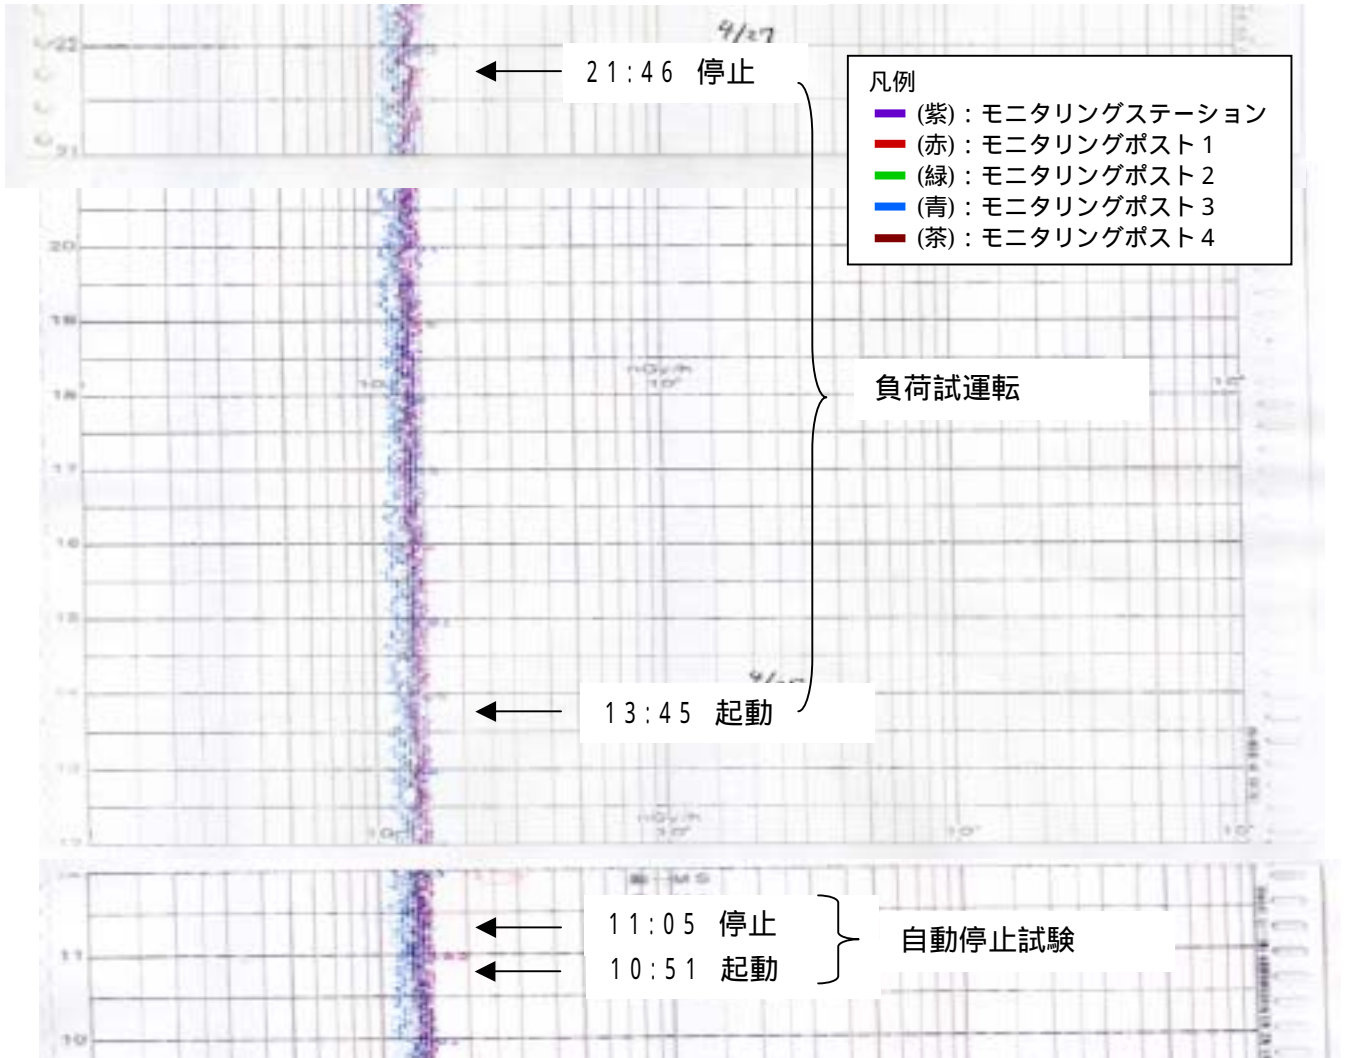
平成17年4月27日

伊方発電所第3号機(定格電気出力890MW)は、定格熱出力一定運転中(電気出力918MW)のところ、空調用冷凍機の定期点検を実施中、4月27日、28日の空調用冷凍機3Dの試運転において圧縮機の回転音が通常より僅かに大きいことが確認された。
