伊方2号機原子炉容器入口管台内表面の傷について(第2報)

17.11.17
原子力安全対策推進監
(内線 2352)

伊方発電所情報 (お知らせ 第2報)

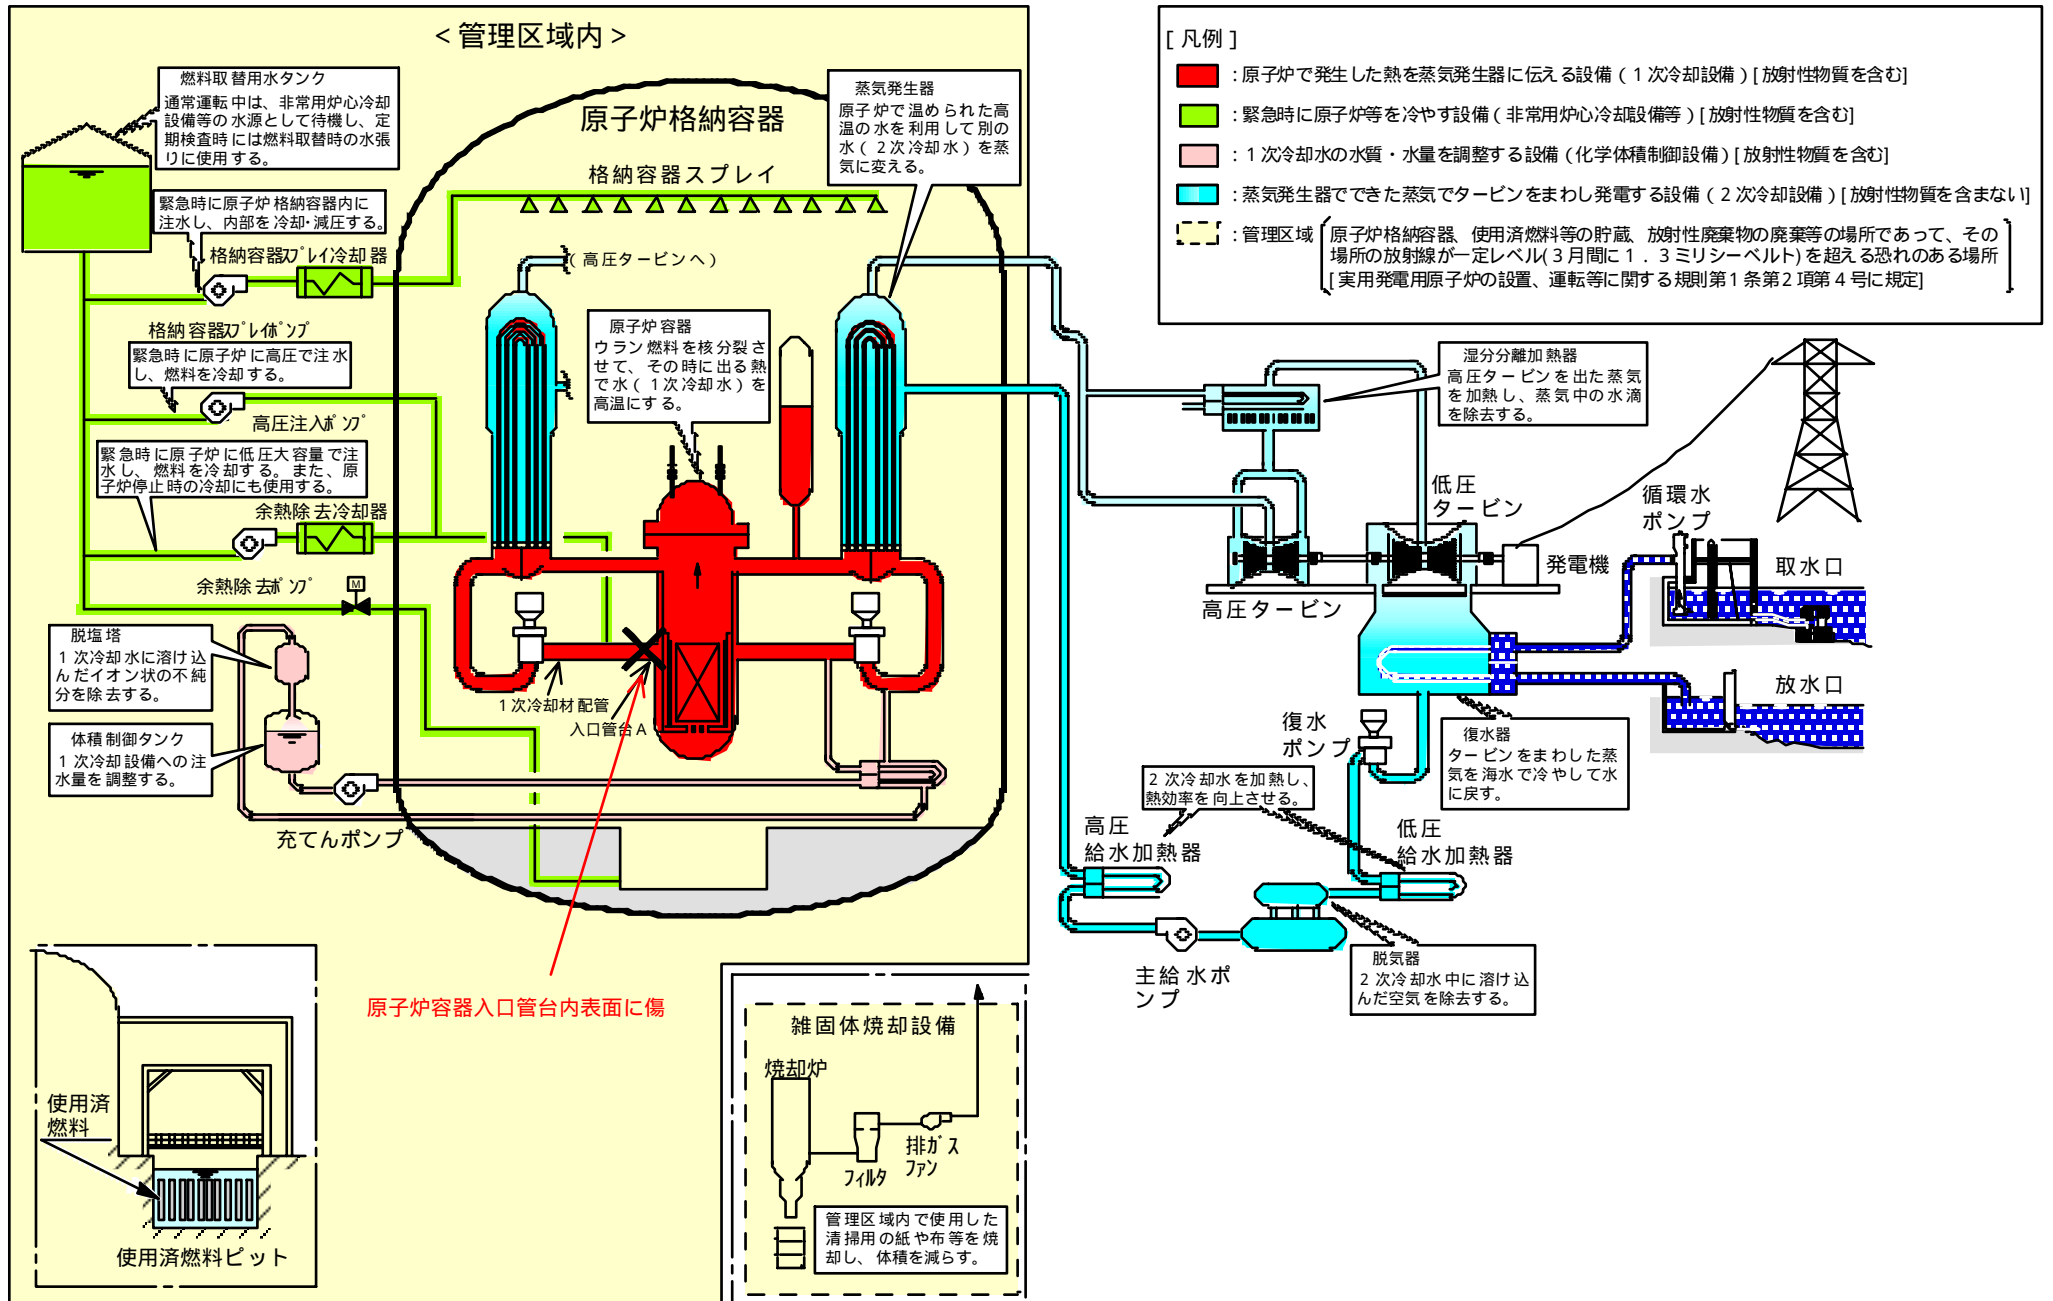
金属組織調査(スンプ観察結果(研削前:全体))

- その後、当該箇所の超音波探傷検査を行った結果、傷は検出されないほど浅いことを確認した。
- このため、管台内表面から慎重に研削しながら順次内部の状況を調査した結果、内表面から約3mmの深さまで達した時点で傷は全て消滅した。
- また、3箇所の傷のうち2箇所は、工場製作時において管台内部のステンレス内張り部の補修溶接を行ったと思われる痕跡部位内での傷であることが確認された。残りの1箇所は、傷ではなく溶接部表面のわずかなくぼみであると考えられる。
- なお、調査過程において、補修溶接の痕跡部以内に更に微小な傷が複数箇所確認されたが、当初確認された傷と同様に消滅した。
- 今後、更に詳細な原因調査を行うとともに、当該箇所の補修を行う。
