[ 異常時通報連絡の公表文 (様式 1 - 1) ]

伊方2号機余熱除去系統配管の液体浸透探傷検査による指示確認について (第2報)

17. 11. 30  
原子力安全対策推進監  
(内線2352)

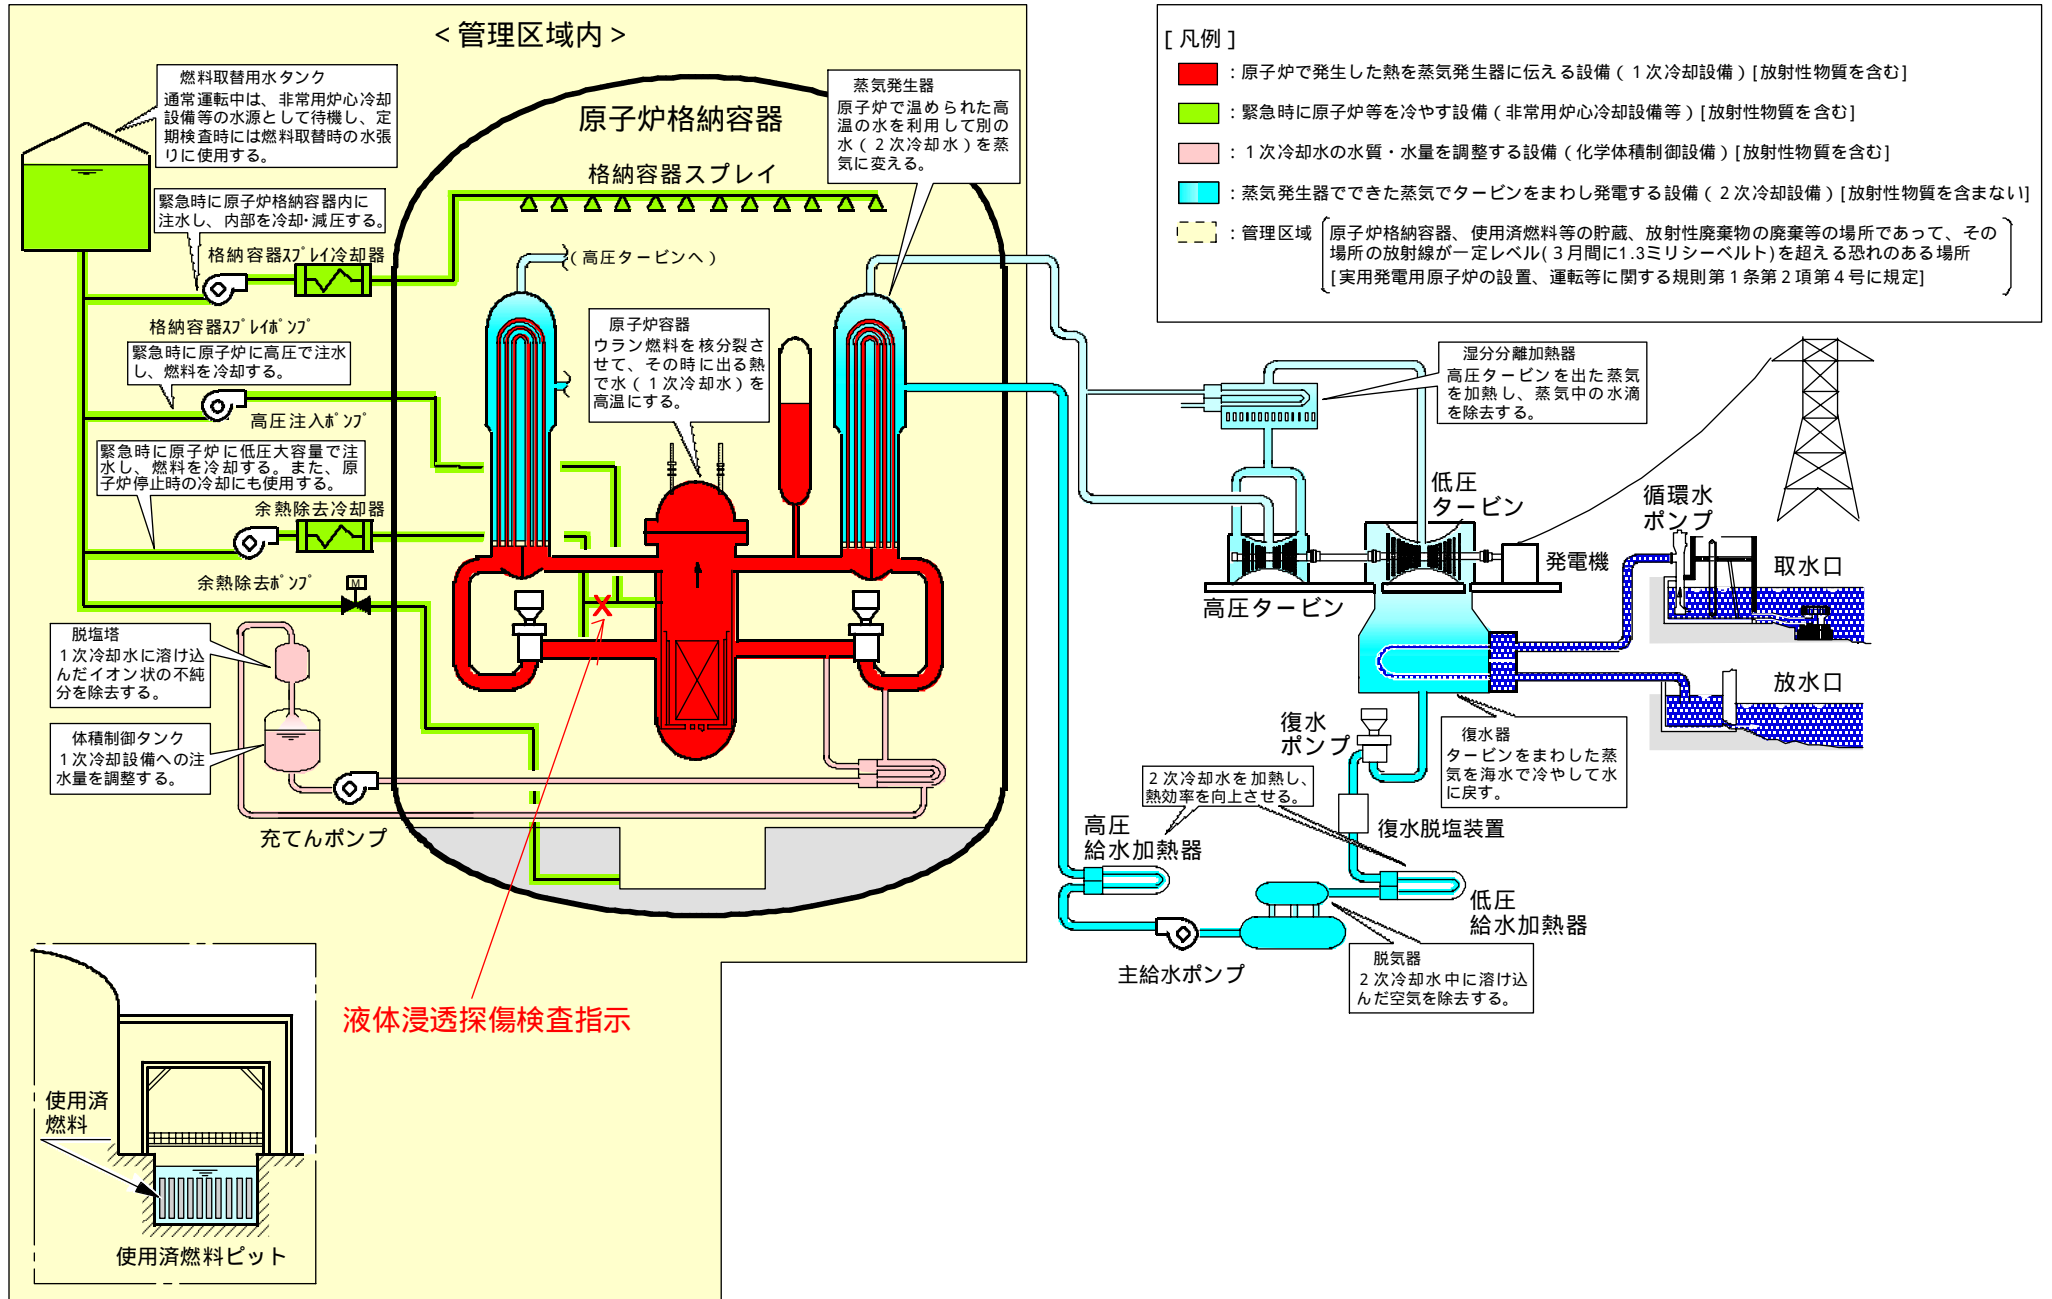
# 伊方発電所 基本系統図

1 11月10日(木)14時30分頃、定期検査中の伊方2号機で、余熱除去系統配管取替工事に伴い、取替配管近傍のサポート(配管支持構造物)の取替を実施していたところ、サポート部の配管に液体浸透探傷検査による欠陥指示を確認した。

その後、四国電力から欠陥指示は、配管がサポートと接する部分で、約10cm×11cmの範囲に多数確認された。

当該配管の仕様は、直径165mm、厚さ18.2mm、ステンレス製。  
との連絡があった。 [以上第1報でお知らせ済み]

3 今後、当該箇所の配管を新品に取り替えるとともに塩化物応力腐食割れの発生した原因について調査を行う。
