伊方発電所 エタノールアミン排水処理装置ガス希釈ファン
の不具合他2件に係る報告書の提出について

伊方発電所第2号機
原子炉容器入口管台内表面の微小な傷について

平成18年1月

四国電力株式会社

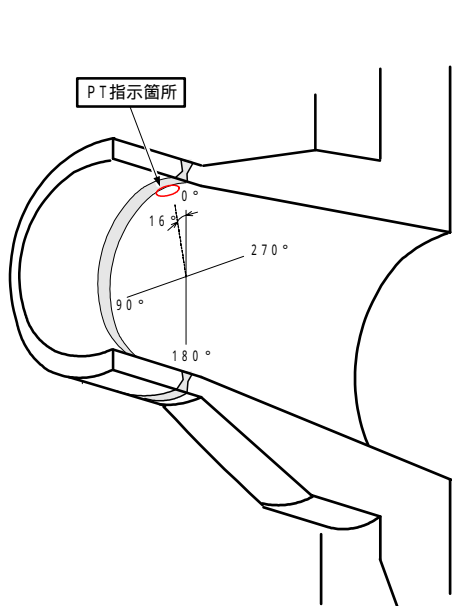
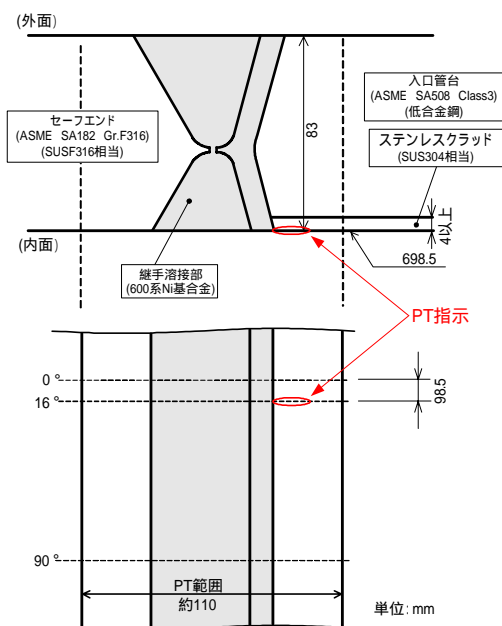
原子炉容器入口管台Aの浸透探傷検査 (PT) 結果

PTにより確認された微小な傷は、入口管台内表面の約16°の位置に最大長さ約2mmの指示1箇所と約1mmの指示2箇所であった。(原子炉容器側から見て管台上部を0°基準)

浸透探傷検査の結果、3箇所にPT指示が認められた。
指示は、最大長さ約2 mm (指示A)、長さ約1 mmが2箇所 (指示B、C)であった。

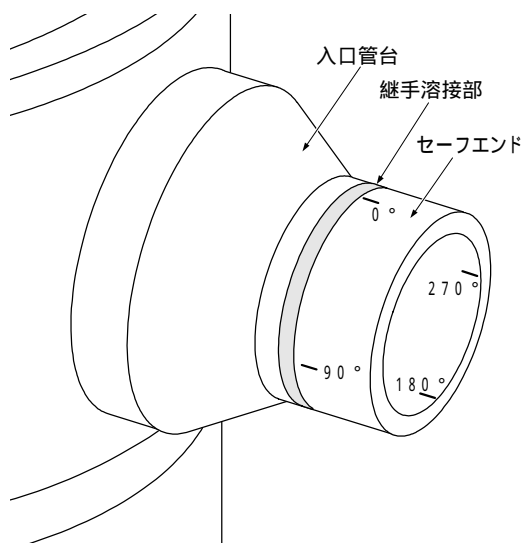
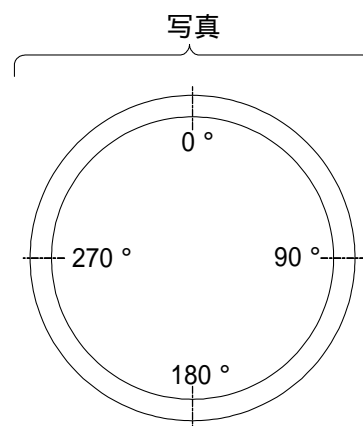
原子炉容器入口管台Aの外観点検結果

入口管台Aとセーフエンドとの溶接部について、定期検査開始後に保温材を取り外した際に、外面より外観点検を行った結果、ほう酸の析出は認められず、漏えいは認められなかった。

また、当該部に腐食は認められなかった。

当該部を含めた入口管台A溶接部の外表面全周の目視点検を実施した結果、ほう酸析出等漏えい跡は認められなかった。

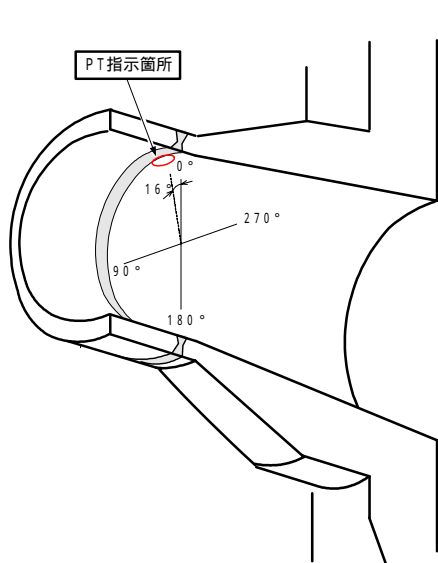
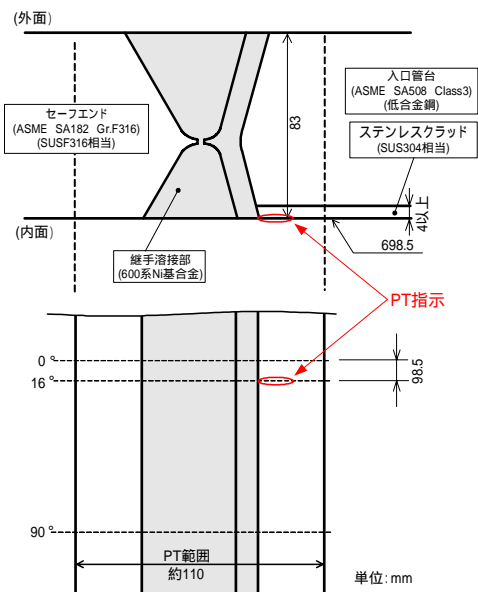
原子炉容器入口管台Aの継手溶接部内面観察結果

PT指示箇所(3箇所)についてエッチング後の状況を観察した結果、PT指示A、B部には手直し溶接跡とみられる領域が認められた。
 また、C部には手直し溶接跡は認められず、ステンレスクラッドの溶接ビードと溶接ビードの境界であった。

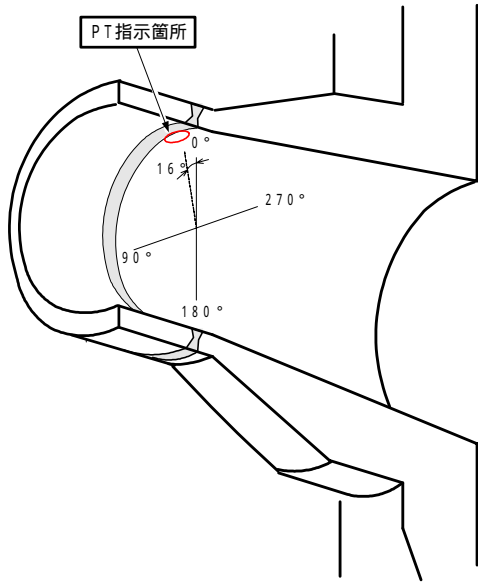
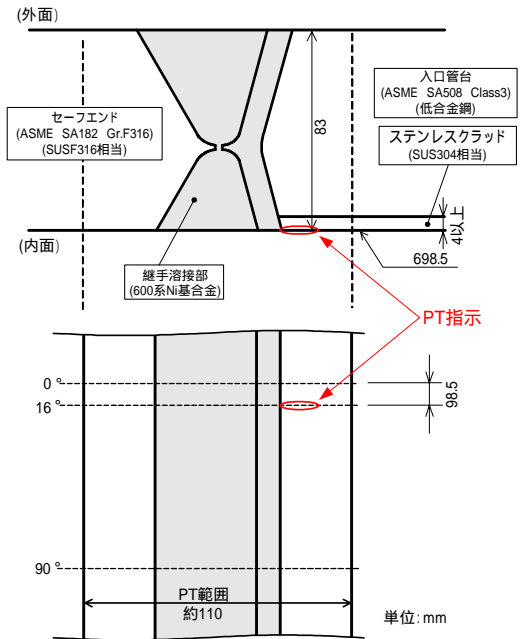
研削調査結果 (浸透探傷検査結果)

【観察結果】
 ・B領域の手直し溶接跡は全て消滅した。(ステンレスクラッドの フェライトを確認)

原子炉容器入口管台A内表面の微小な傷に係る調査のために研削した部位については、溶接施工時の施工性と健全性が確認され、耐力腐食割れ性に優れた690系Ni基合金によるクラッド溶接を行うとともに、溶接後、引張残留応力低減のため、当該部位にレーザピーニングを実施する。
