伊方発電所第1号機 復水脱塩装置建家内での発煙
他2件に係る報告書の提出について

伊方発電所第1号機
復水器冷却用海水放水管の割れについて

平成18年5月
四国電力株式会社

復水器冷却用海水放水管A系統

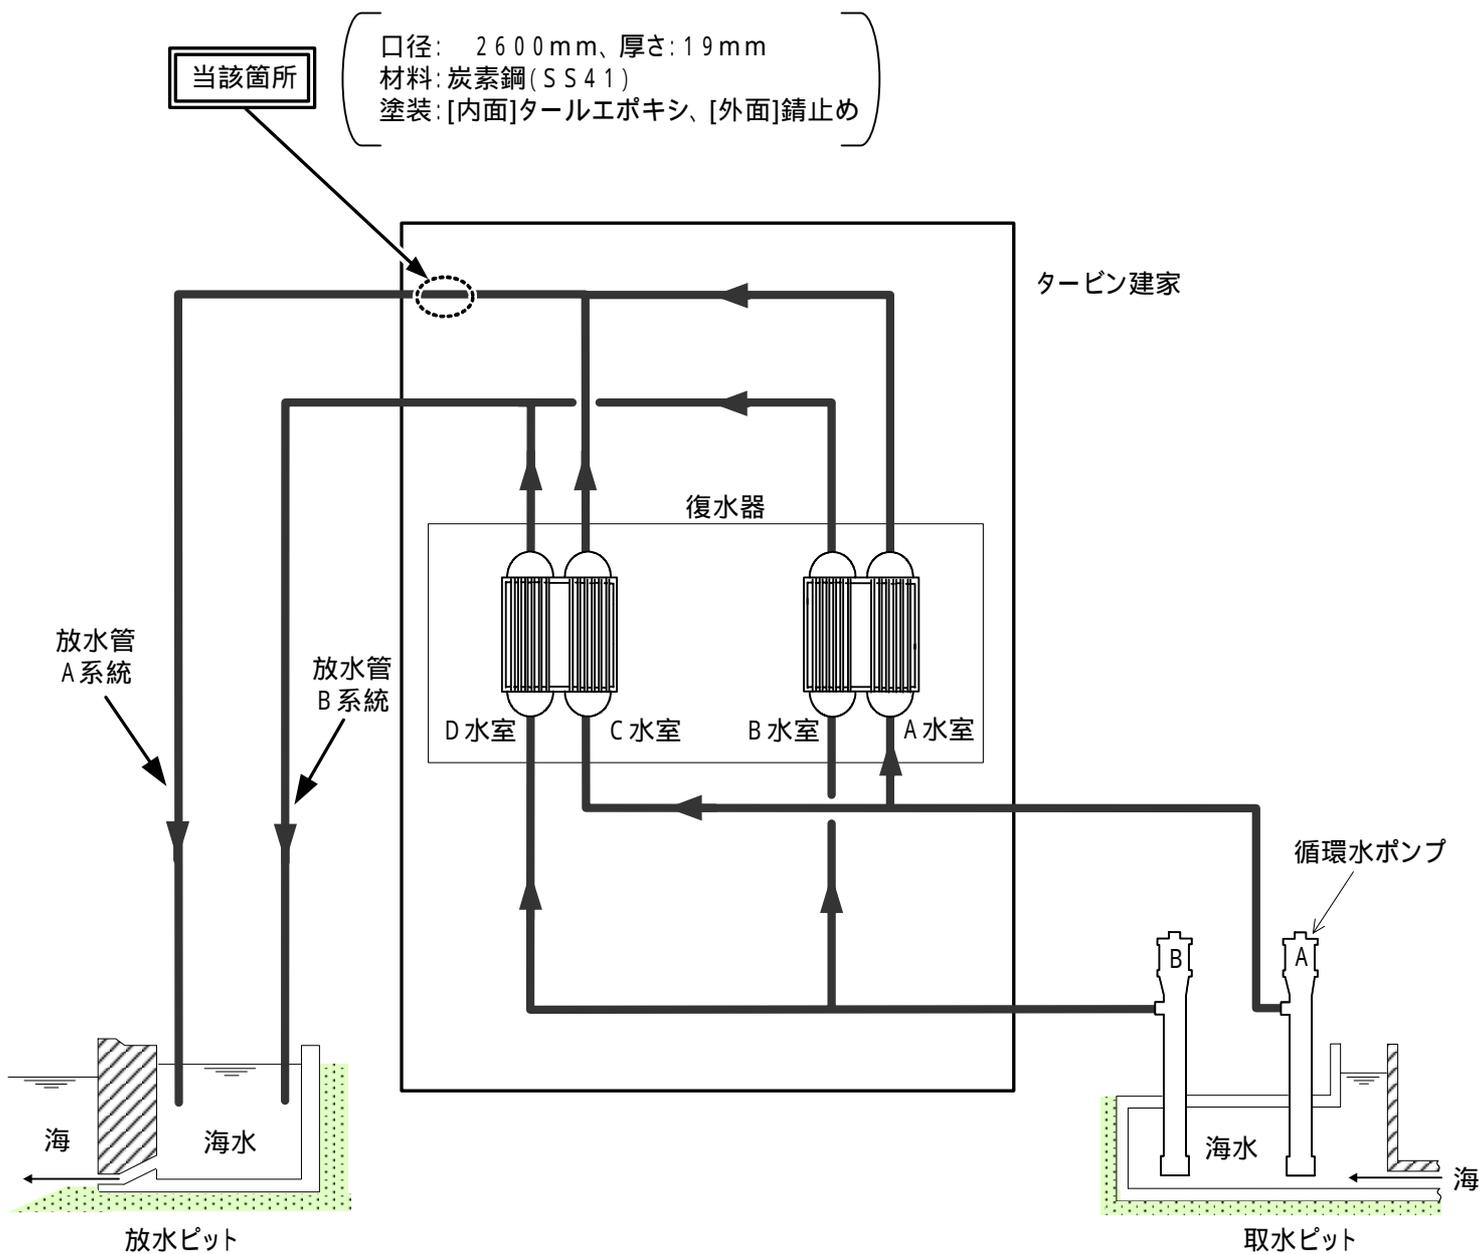
伊方1号機 復水器冷却用海水配管概略系統図

伊方発電所第1号機(定格電気出力566MW)は、第23回定期検査中のところ、循環水管の内面点検において、2月21日17時00分頃、復水器出口の放水管A系統底面の一部より水が漏入しており、当該部に割れがあることを保修員が発見した。
