伊方発電所第1号機 高圧注入ポンプ出口流量検出器の不具合
他1件に係る報告書の提出について

伊方発電所第1号機

高圧注入ポンプ出口流量検出器の不具合について

平成18年7月
四国電力株式会社

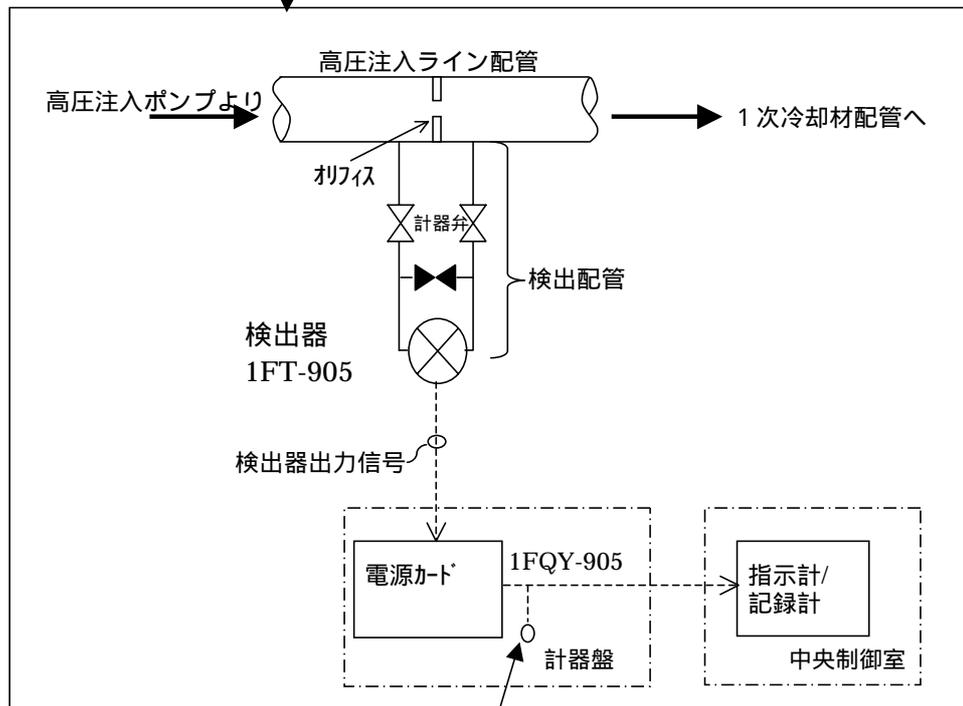
流量検出器写真

当該流量検出器の点検を行った結果、電気回路の部品(アンプカード)に不良が確認されたことから、当該部品の取替を行い、検出器の指示値に異常のないことを確認して、同日19時39分に通常状態に復旧した。

ゼロ点調整後は、流量指示はゼロを示して安定していたものの、念のため、再度アンプカードのゼロ調整ボリュームを操作したところ、流量指示がゼロから約 $80 \text{ m}^3 / \text{h}$ に突変した。このことから、検出器の故障と判断した。

以上のことから、当該検出器の不具合は、アンプカードの故障と判断し、当該カードを予備品と交換した。
