伊方発電所第1号機 タービン建家非常用排水ポンプの不具合
他3件に係る報告書の提出について

伊方発電所第1号機
第5 高圧給水加熱器1 A
マンホールからの水漏れについて

平成19年 7月
四国電力株式会社

伊方発電所第1号機
第5高圧給水加熱器1Aマンホールからの水漏れについて

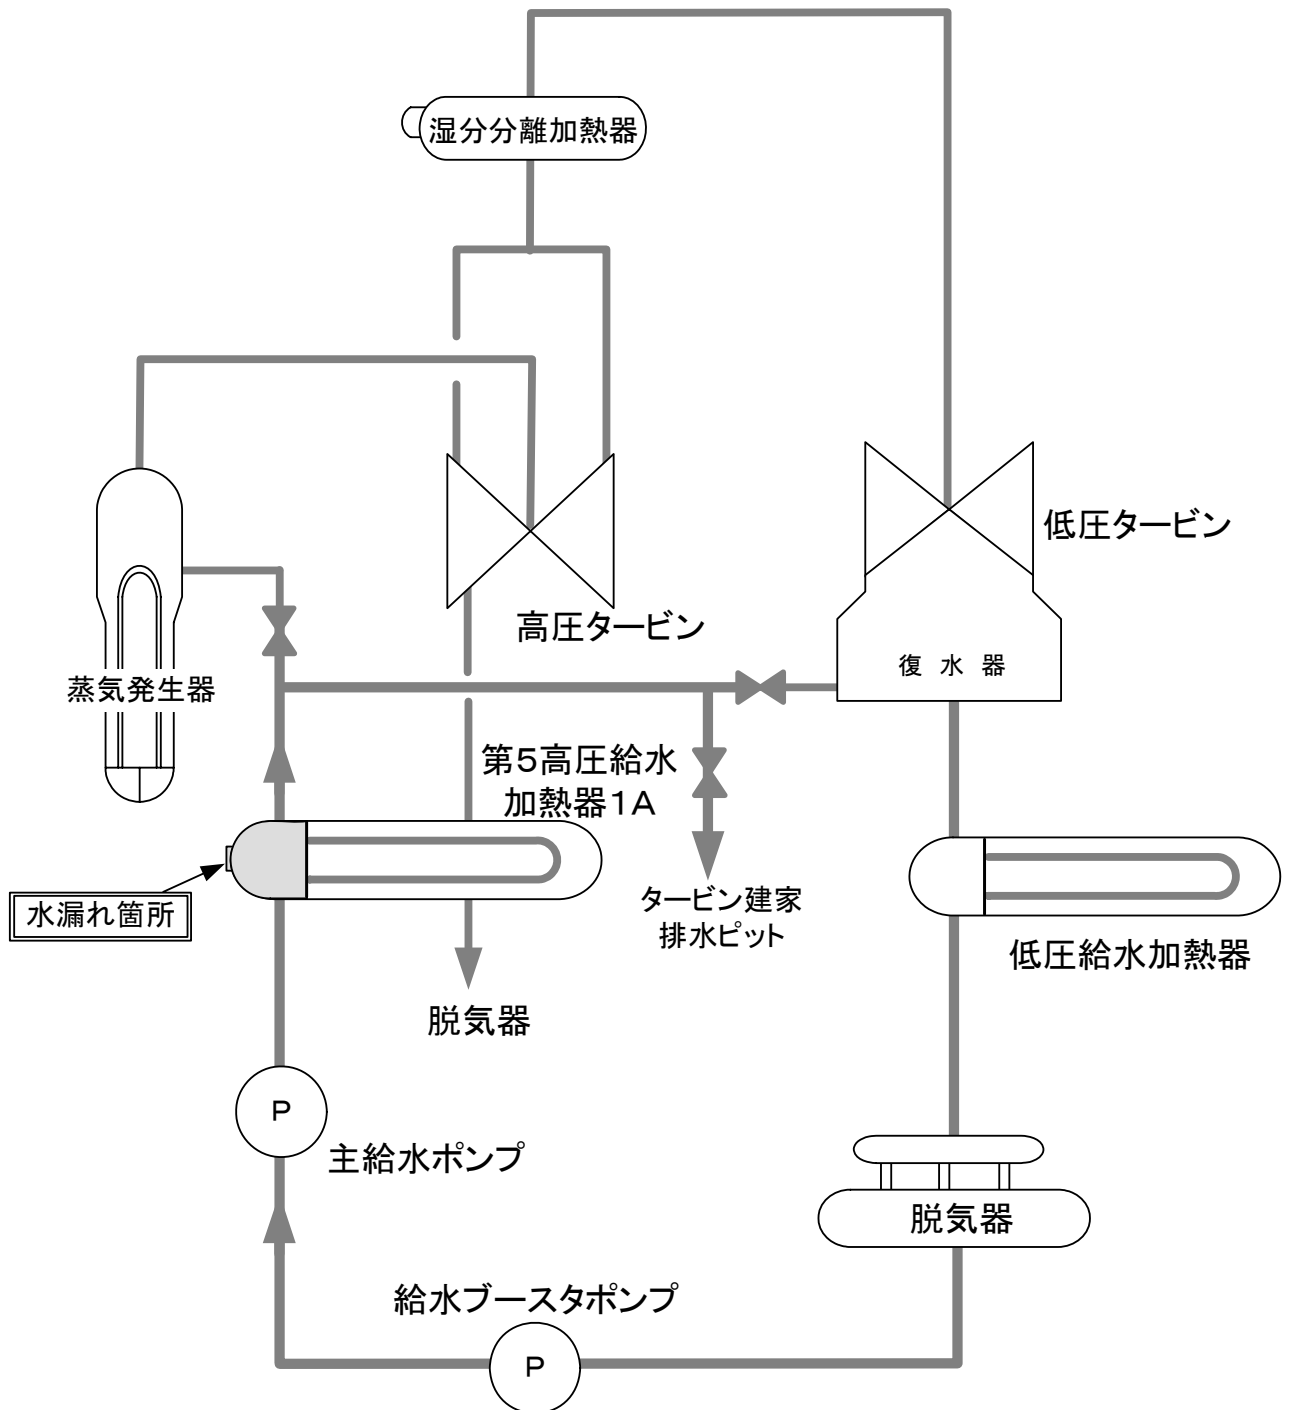
伊方発電所第1号機 第5高圧給水加熱器まわり概略系統図

伊方発電所第1号機は、定期点検中のところ、5月31日15時30分頃、系統洗浄のため第5高圧給水加熱器*1A水張り実施中に、同加熱器マンホール部からの水漏れを運転員が確認した。このため水張り操作を中止し、水漏れは止まった。漏えい量は、約400リットルと推定される。

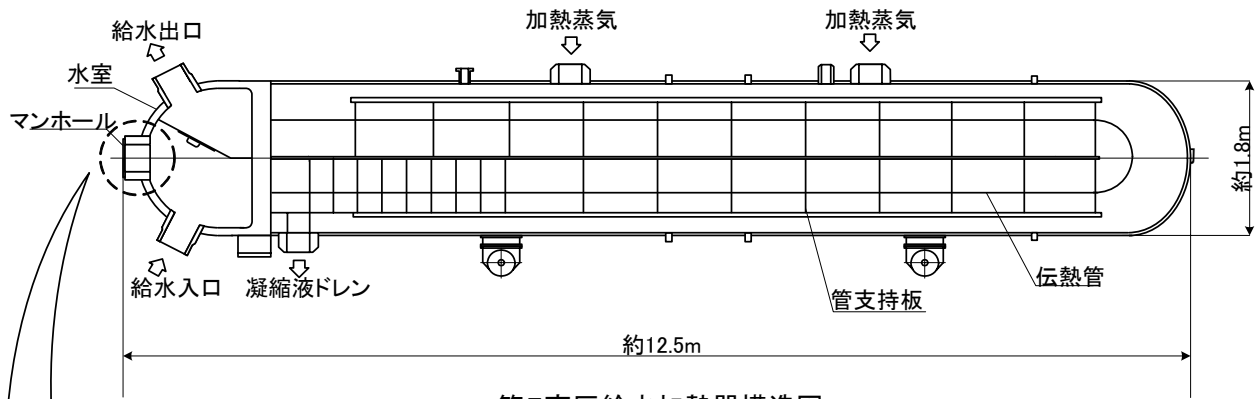
マンホール部詳細図

点検の結果、マンホールカバーとバックアップリングが引っかかっており、マンホールカバーがシールガasketを圧縮する位置まで移動できず、シールガasketが十分圧縮されていなかったため、水漏れしたものと推定された。

当該加熱器のマンホール組み立て作業において、バックアップリング内径とマンホールカバー外径との隙間が設計寸法値よりわずかに狭くなった箇所があり、マンホールカバー締め付け時に、バックアップリングに微少な傾きが生じて、バックアップリング内周部とマンホールカバー外周部スライド面の一部に摩擦力が増えて引っかかり、シールガスケットを圧縮されなかったことで、漏えいが発生したものと推定される。

その後、バックアップリング内面を削り、内径を若干大きくして、マンホールカバーと引っかからないよう復旧を行い、6月5日9時00分、漏えいのないことを確認した。

マンホールカバーの締め付け時には、シールガスケットの圧縮量を測定し、確実に締め付けられていることを確認して、水張りを行い漏えいがないことを確認した。
