伊方発電所第2号機 原子炉補機冷却水ポンプ入口弁カバーのひび割れ
他3件に係る報告書の提出について

伊方発電所第1号機
非常用ディーゼル発電機
シリンダ注油器の不具合について

平成20年5月

四国電力株式会社

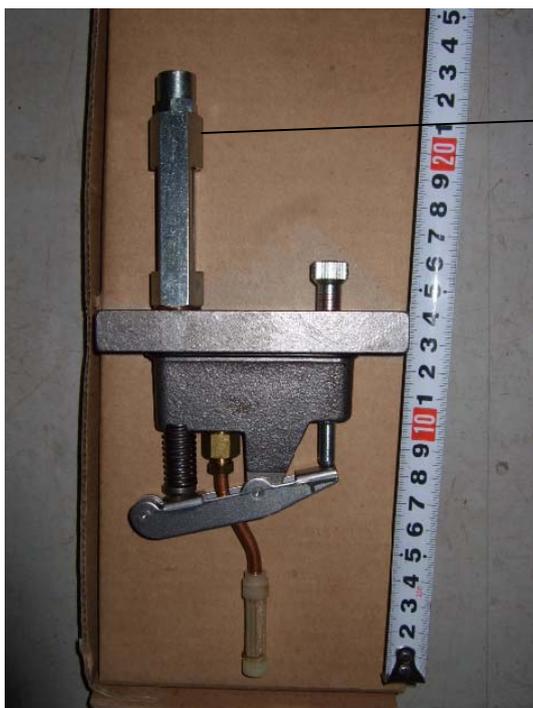
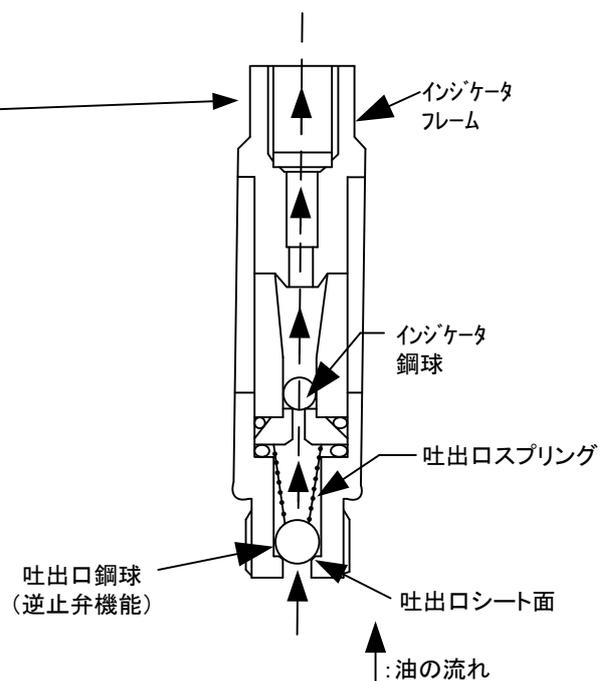
シリンダ注油器インジェクタ構造図

当該シリンダ注油器ポンプエレメントの逆止弁を構成している吐出口鋼球と吐出口シート面との接触面が、長期間の摩擦運動の繰り返しにより摩耗し細かい傷が発生することにより、逆止弁としてのシール性能が劣化したため、シリンダ油サービスタンクとの位置差による油の流れが生じ、インジケータ内の鋼球が上昇したものと推定される。

NO. 5シリンダ注油器の不具合状況

（2） 1号機、2号機、3号機について、毎定検時に全シリンダ注油器ポンプエレメント逆止弁部の液圧漏えい試験を新たに実施するとともに、シリンダ注油器ポンプエレメントの計画的な分解点検時にはインジケータ部も分解点検することとし、それらの結果をもとにインジケータ部の取替えの要否を判断する。また、その旨を作業要領書に反映する。
