伊方発電所第1号機 湿分分離加熱器蒸気噴出口溶接部の割れ  
他2件に係る報告書の提出について

伊方発電所第1号機  
湿分分離加熱器ドレンタンク1B水面計からの  
蒸気漏れについて

平成20年6月  
四国電力株式会社

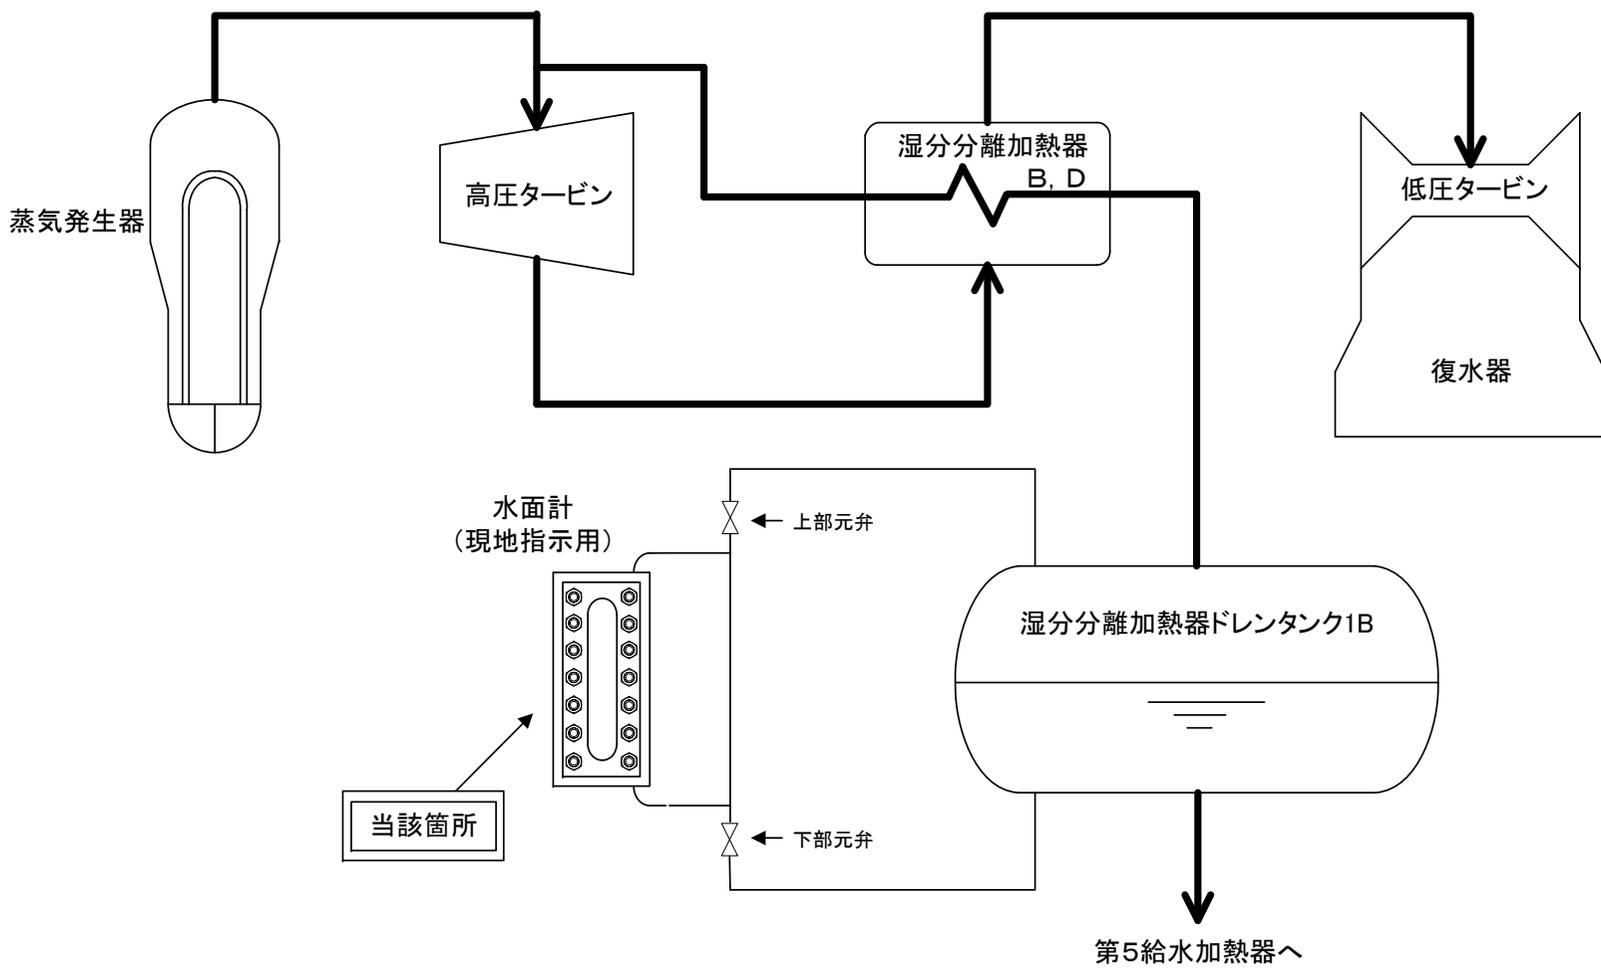
伊方発電所 1号機 湿分分離加熱器ドレンタンクまわり概略系統図

伊方発電所第1号機（定格電気出力566MW）は、通常運転中のところ、3月6日15時43分、湿分分離加熱器ドレンタンク1B水面計の点検のため、運転員が隔離操作を実施していたところ、水面計から蒸気が漏えいし、火災報知器が動作した。

このため、湿分分離加熱器ドレンB系統の蒸気の供給を停止した後、湿分分離加熱器ドレンタンク1B水面計の元弁を閉止して、蒸気の漏えいは停止した。

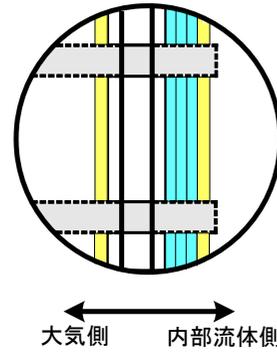
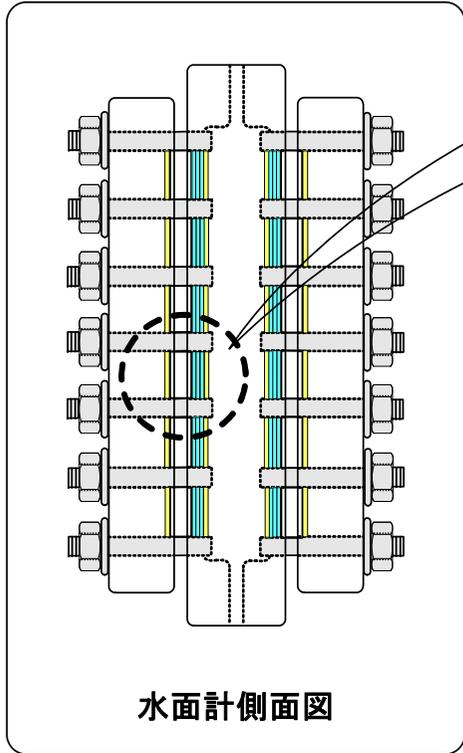
水面計詳細図

分解点検を実施した結果、消耗品(クッションガスケット、ゲージガラス、マイカガスケット、シーリングガスケット)の損傷を確認した。なお、水面計本体、水面計カバーの歪みおよびシート部の減肉等の異常は認められなかった。

#### (1) 最初の微量な蒸気漏れは、マイカガスケットの表面が劣化して、水面計気相部側面より漏えいした。

この点検のための隔離操作において、最初に上部元弁を閉としたため、水面計水位が上昇し、水面計内部は満水状態になり、気相部漏れ箇所からの漏えい蒸気が増加した。

その後、増加した漏えい蒸気によりシーリングガスケットも損傷し、水面計からの漏えい蒸気量がさらに増加し、高温・高圧水の漏えい量増加に伴う衝撃により、水面計ゲージガラスに亀裂が発生し、続いてゲージガラス正面の中央部に穴が開き、高温、高圧水が蒸気となって漏えいに至った。(添付資料-4)

その後、分解点検した結果、当該水面計の消耗品（クッションガスケット、ゲージガラス、マイカガスケット\*、シーリングガスケット）の損傷を確認したことから、これらを新品に取替えて復旧した。

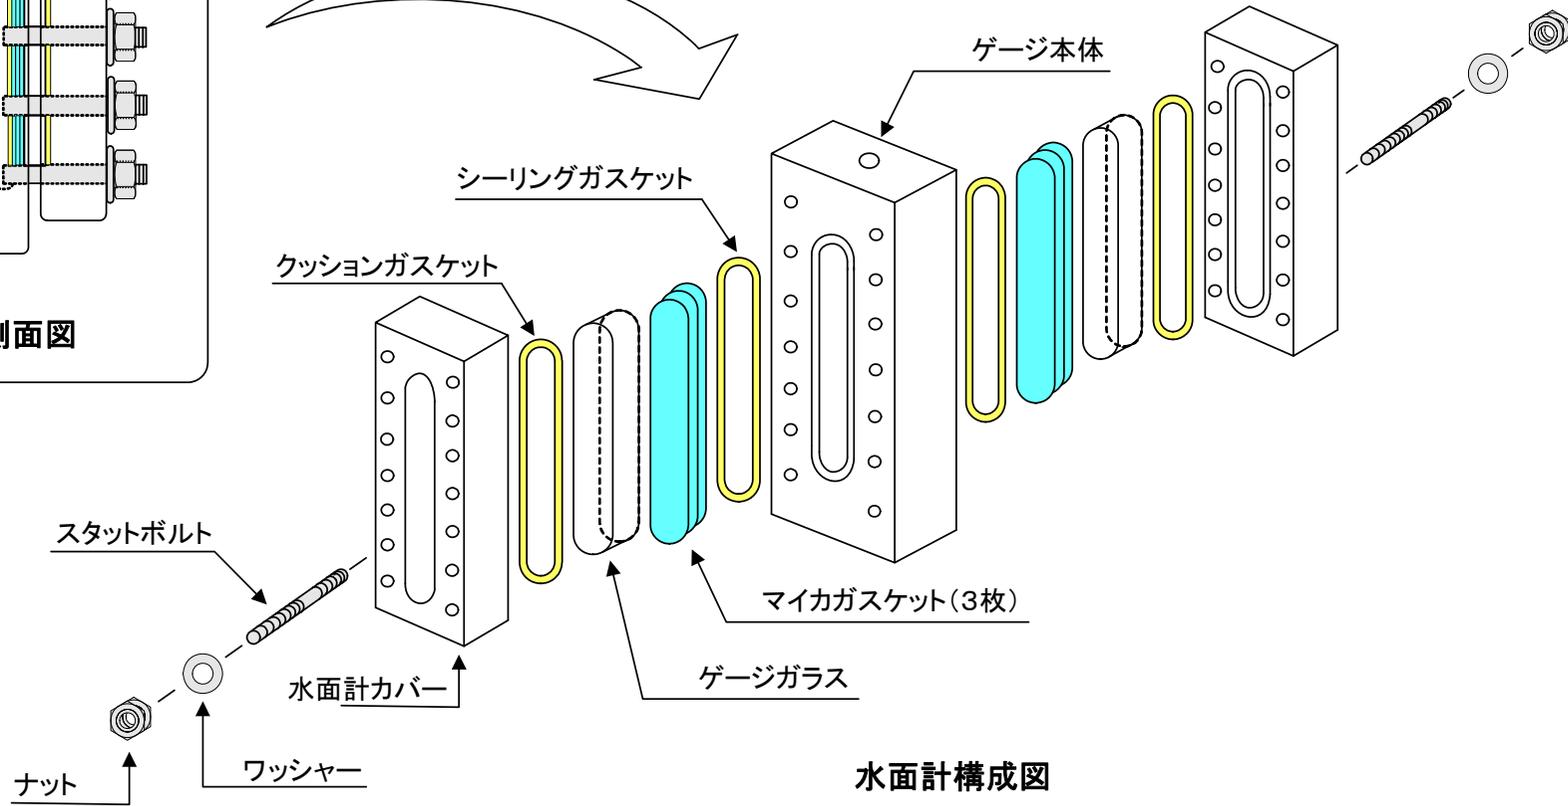
水面計構成図

損傷した消耗品の仕様は問題なく、また、設計どおりに組立てられていた。  
(添付資料-2、3)
