伊方発電所第1号機 湿分分離加熱器蒸気噴出口溶接部の割れ
他2件に係る報告書の提出について

伊方発電所1号機 湿分分離加熱器蒸気噴出口溶接部の割れについて

伊方発電所第1号機

湿分分離加熱器蒸気噴出口溶接部の割れについて

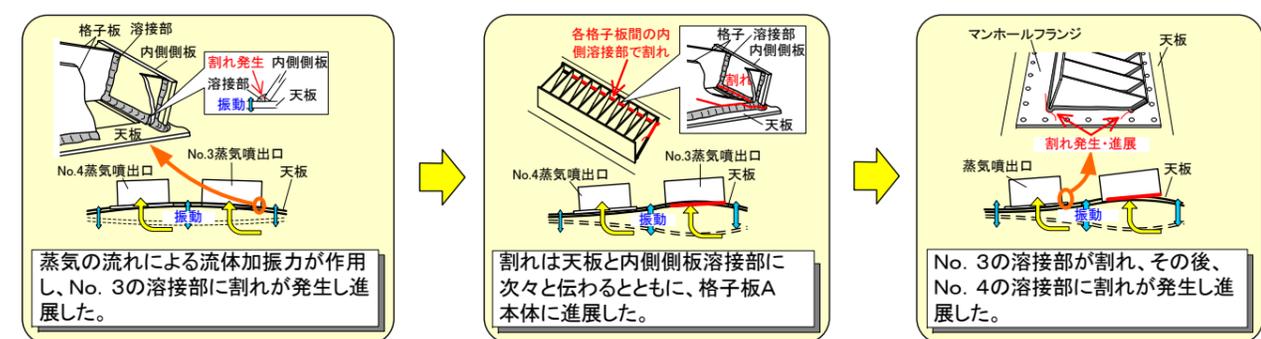
割れ発生メカニズム

溶接作業性が悪い内側側板と天板の溶接部に十分な溶込みが得られにくい溶接方法を採用したことから、溶込み不足が発生し、十分など厚が確保されなかった。

運転中の天板には、蒸気の流れによる高サイクルの流体加振力が作用する。

これらの条件が重畳したことにより、疲労限を上回る高サイクルの変動応力が発生し、疲労が累積して、割れが発生した。

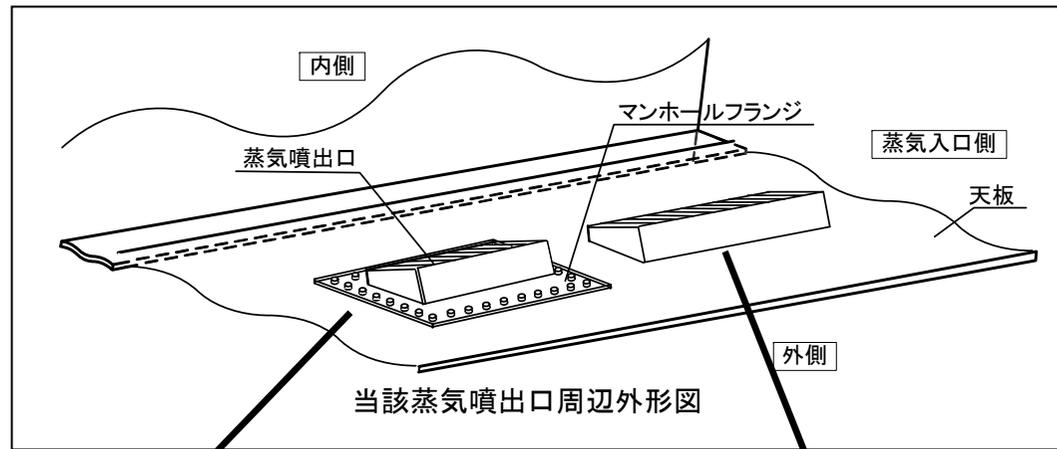
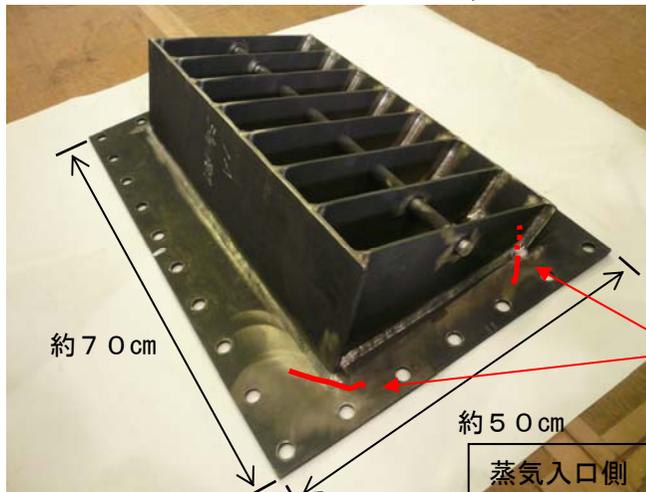
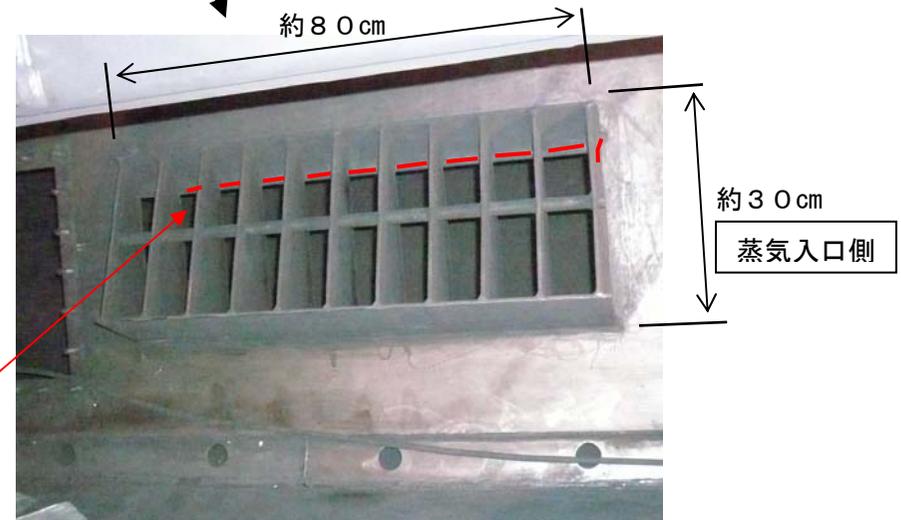
湿分分離加熱器蒸気噴出口 割れ状況調査結果(1A-No.3及びNo.4蒸気噴出口)

割れは、No.3及びNo.4蒸気噴出口の溶接部に沿っており、No.3蒸気噴出口では約5cm～7cmの割れが10箇所、No.4蒸気噴出口では約14cm及び約12cmの割れが各1箇所発生していることを確認した。

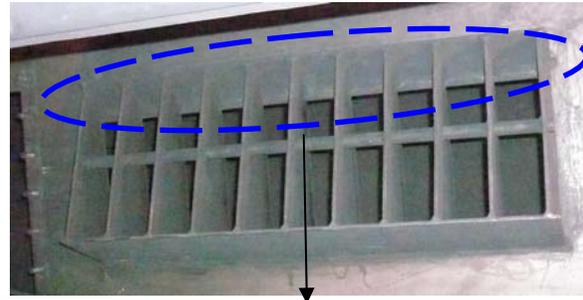
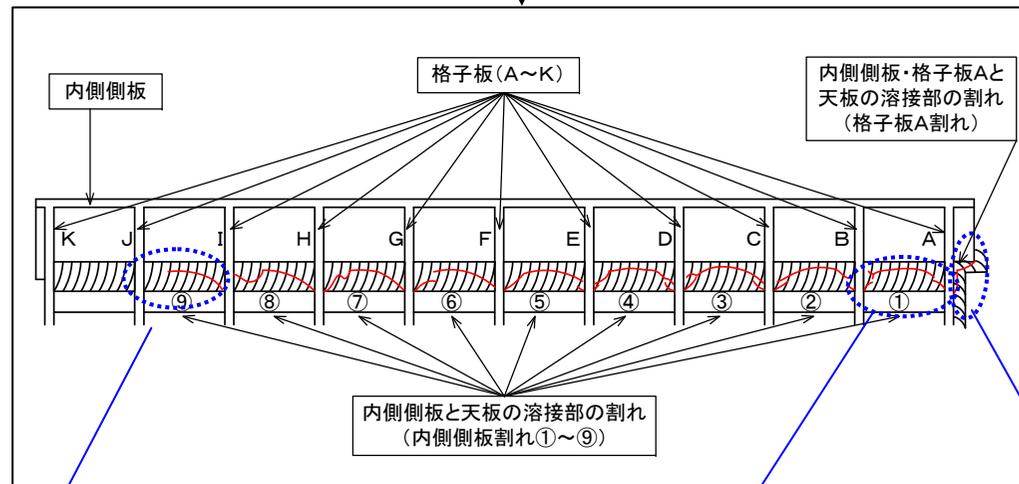
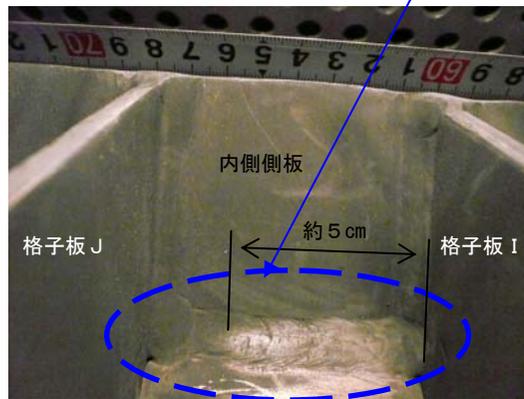
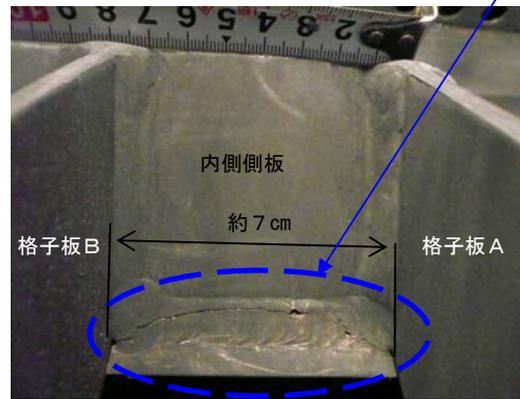
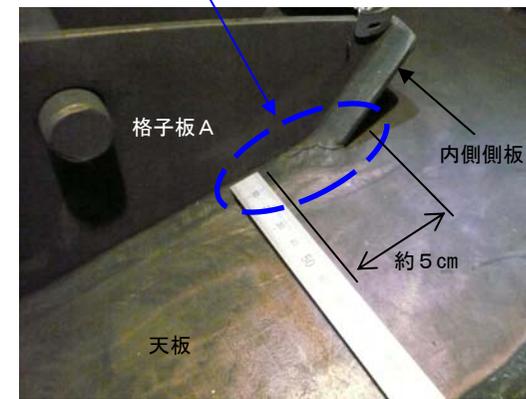
湿分分離加熱器蒸気噴出口 割れ状況調査結果(1A-No.3蒸気噴出口)

内側側板と天板の溶接部の割れのうち①～⑧は溶接部のほぼ全長(溶接部全長約7cm)の割れであり、⑨は長さ約5cmの割れであることを確認した。内側側板・格子板Aと天板の溶接部の割れは、内側側板と天板の溶接部及び格子板Aと天板の溶接部に発生しており、合計すると長さ約5cmの連続した割れであることを確認した。

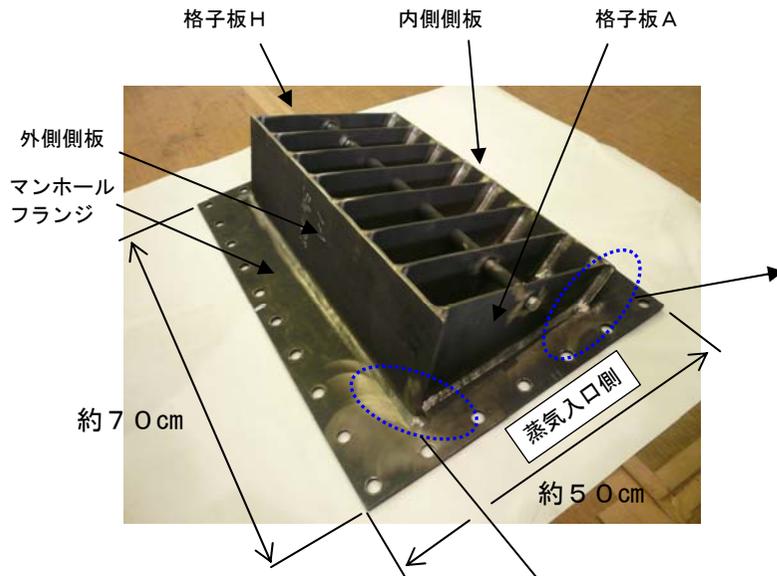
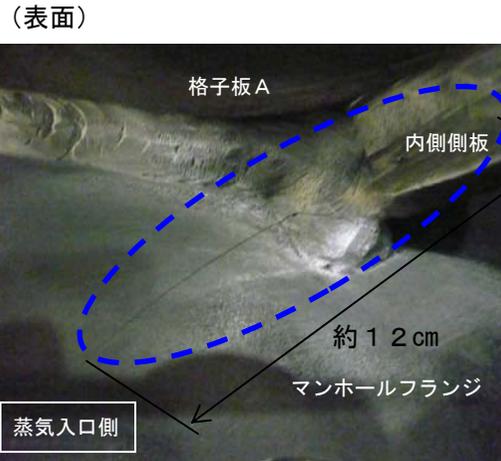
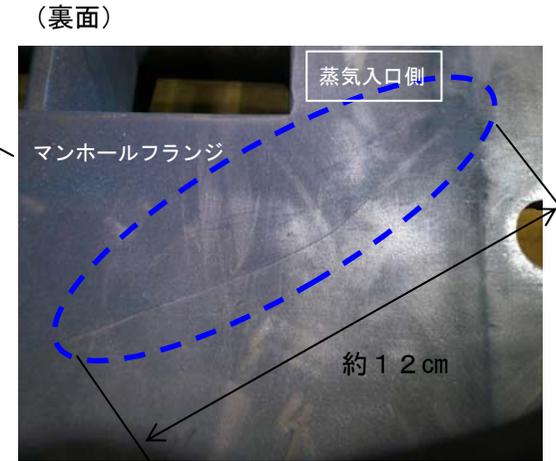
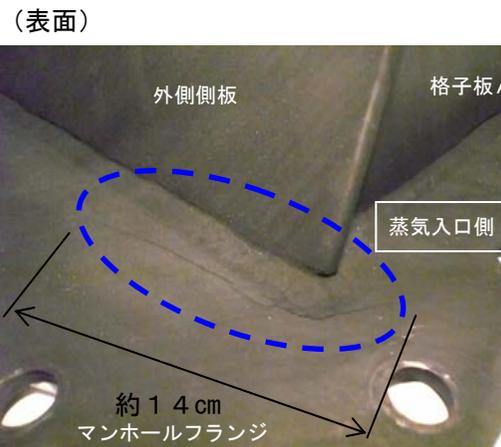
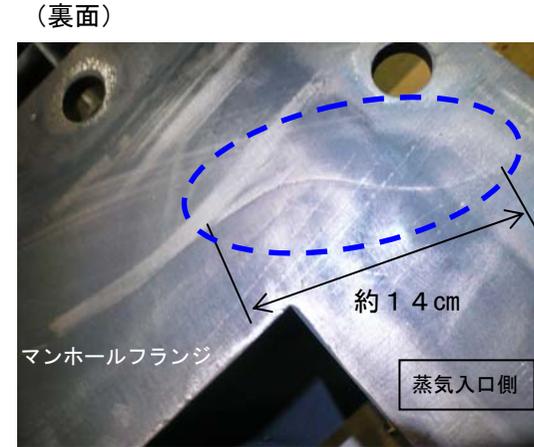
湿分分離加熱器蒸気噴出口 割れ状況調査結果(1A-No.4蒸気噴出口)

蒸気入口側の内側側板側の割れは、内側側板とマンホールフランジの溶接部及びマンホールフランジ本体に長さ約12cm 発生していた。蒸気入口側の外側側板側の割れは外側側板とマンホールフランジの溶接部近傍及びマンホールフランジ本体に長さ約14cm 発生していた。マンホールフランジの裏面を外観目視点検にて確認した結果、マンホールフランジ表面とほぼ同じ位置に、寸法・形状もほぼ同じ割れがあることを確認した。

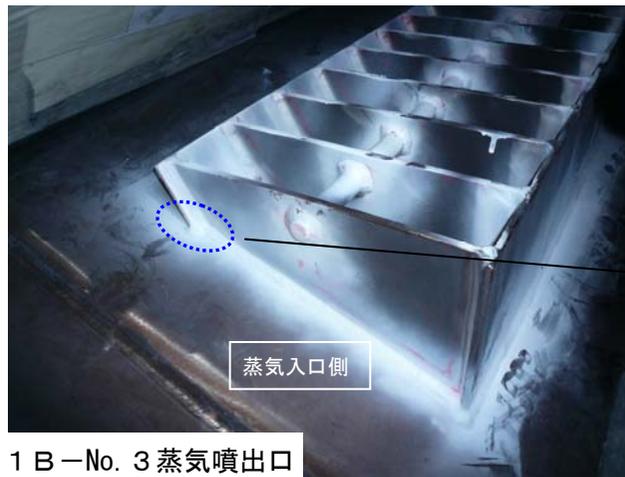
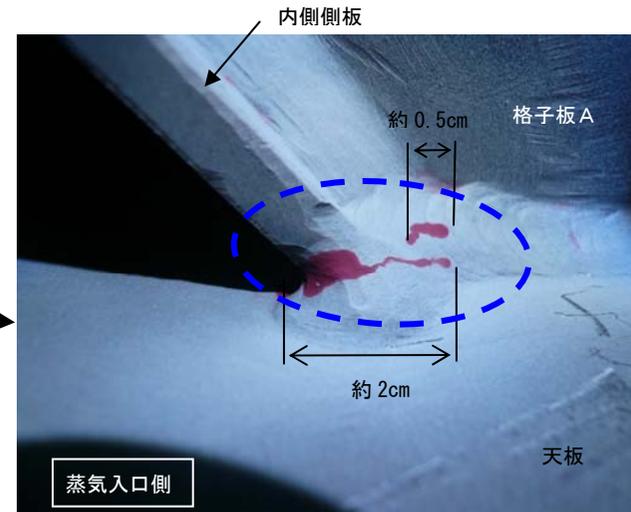
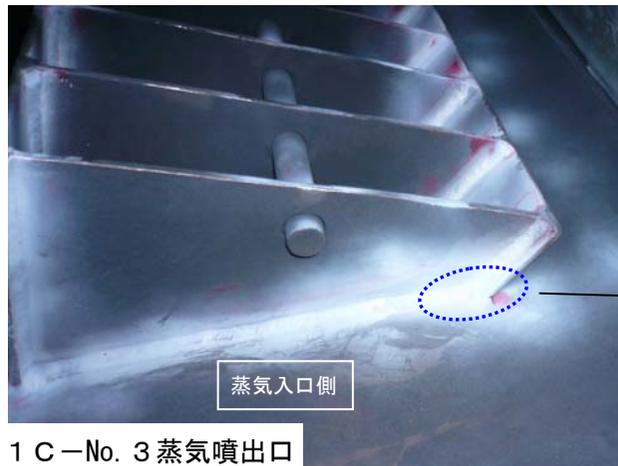
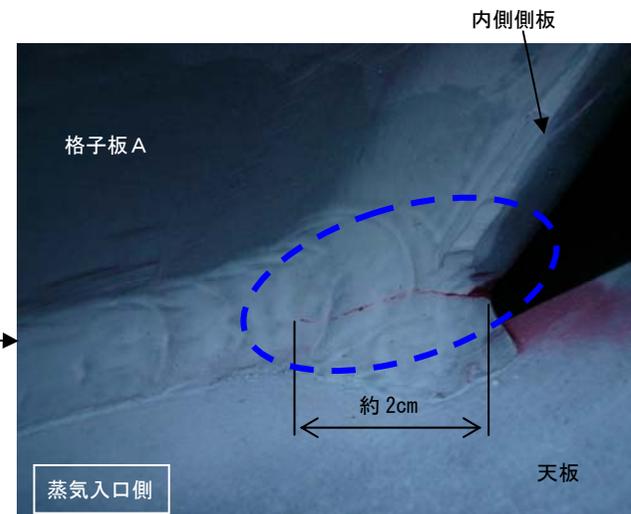
湿水分離加熱器蒸気噴出口 割れ状況調査結果(1B-No.3及び1C-No.3蒸気噴出口)

1Bの割れは、内側側板と天板の溶接部に発生しており、長さ約2cmと約0.5cmの割れであることを確認した。
1Cの割れは、内側側板と天板の溶接部及び格子板Aと天板の溶接部に発生しており、合計すると長さ約2cmの連続した割れであることを確認した。

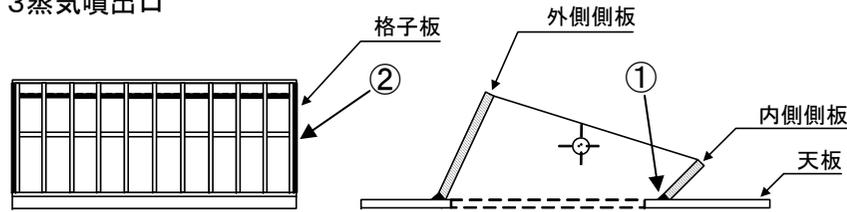
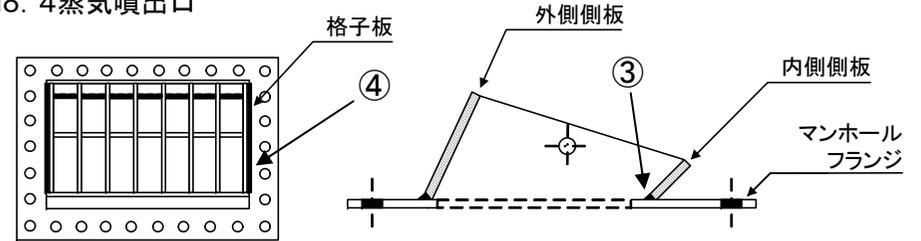
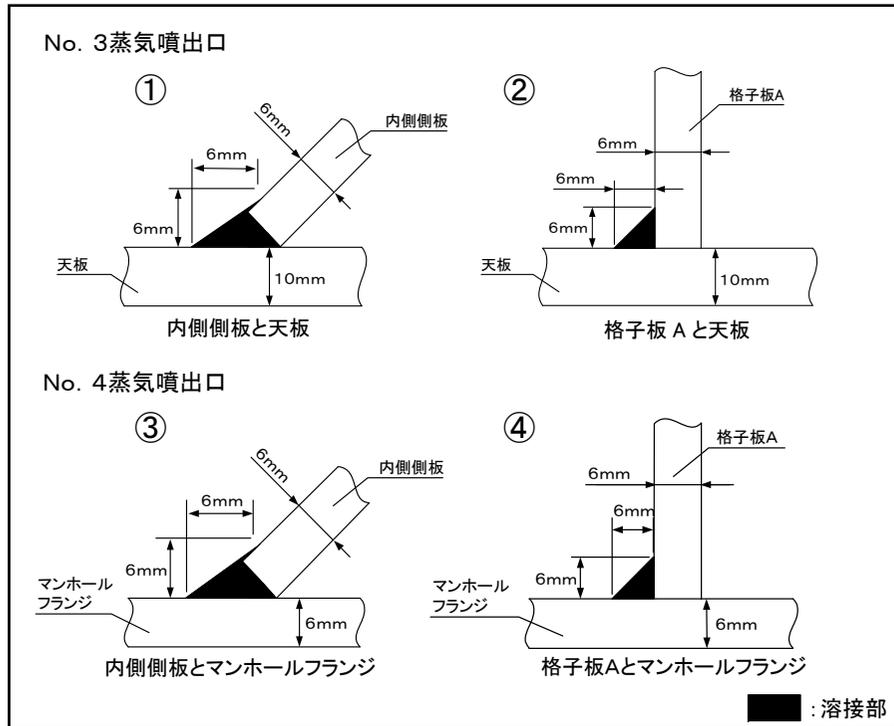
湿分分離加熱器 製作履歴調査結果(溶接設計・施工状況調査)

項目	内容	調査方法	結果	
溶接方法 (非耐圧部)	蒸気噴出口内側側板と天板(又はマンホールフランジ)	レ形開先+すみ肉溶接	製作図面 溶接施工記録等	問題なし
	蒸気噴出口格子板と天板(又はマンホールフランジ)	すみ肉(開先なし)溶接		
	FCAW(半自動アーク溶接)			
溶接材料	ステンレス鋼(E308LT1-1)	材料証明書	問題なし	
溶接部	外観	外観検査記録	問題なし	
	浸透探傷検査	浸透探傷検査記録

・溶接材料は、E308LT1-1であり、材料は規格値を満足しており、問題のないことを確認した。
 ・溶接部は、外観検査記録および浸透探傷検査記録により、問題のないことを確認した。

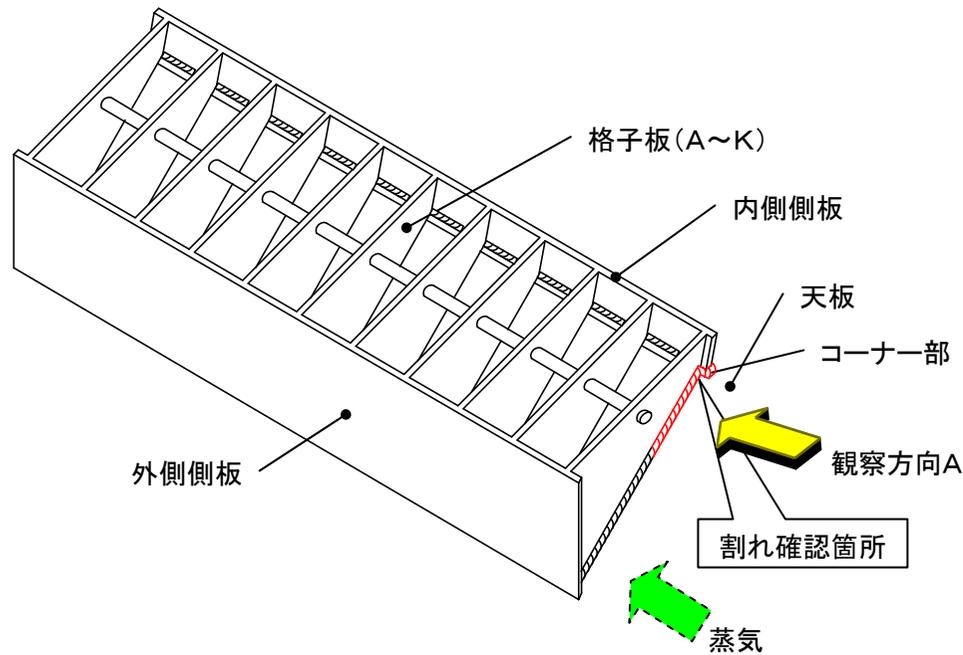
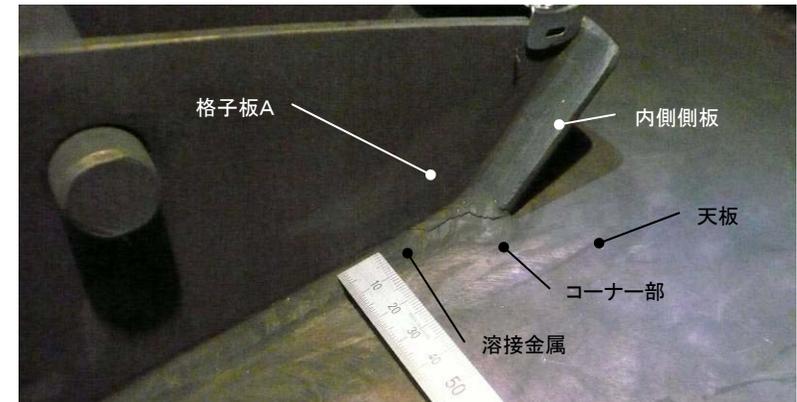
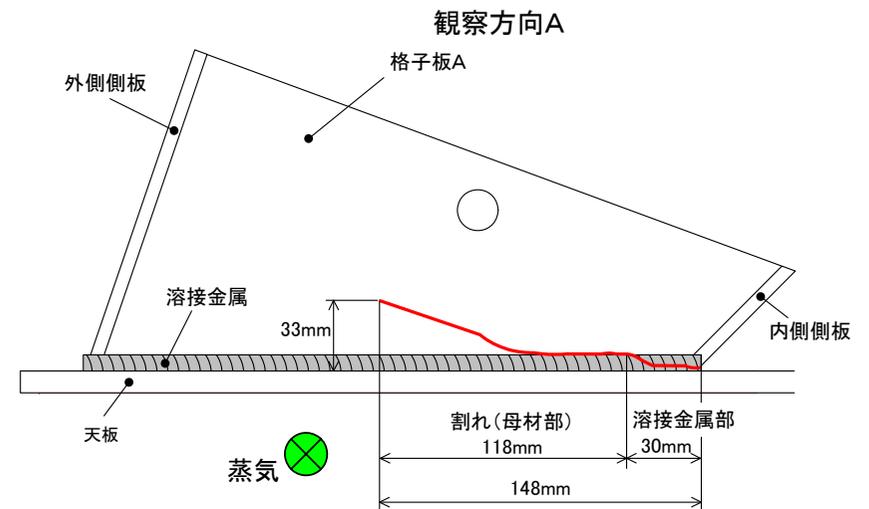
金属調査結果（外観観察） [1A-No.3 格子板A割れ]

- ・ 割れは上流側の内側側板コーナー部、天板と格子板Aの溶接金属部及び格子板A本体に渡って生じていた。
- ・ 具体的には溶接金属部の割れ(長さ30mm)、格子板A本体の割れ(長さ118mm)が認められた。

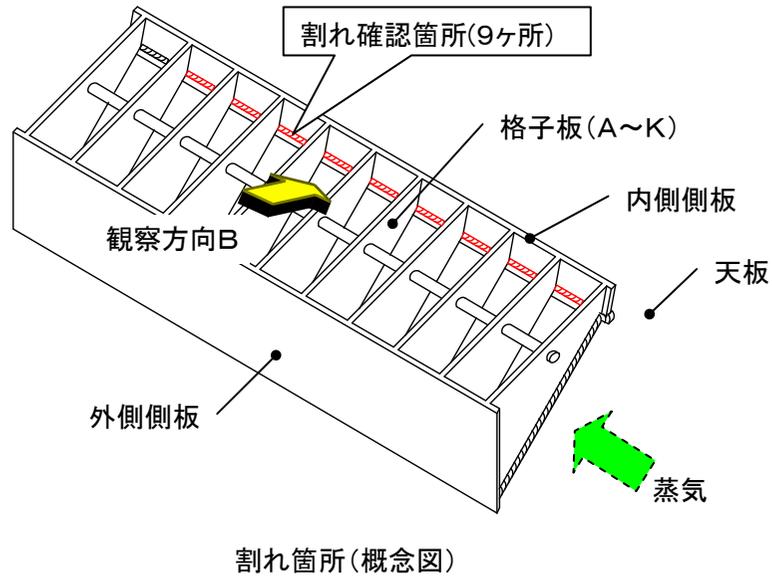
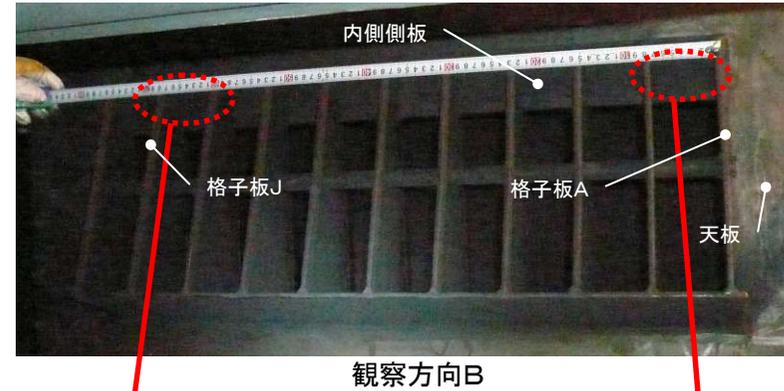
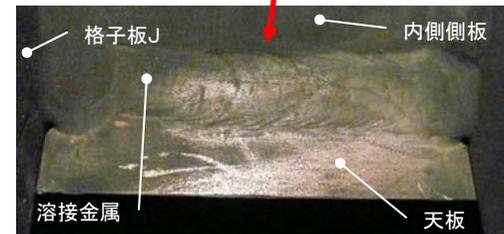
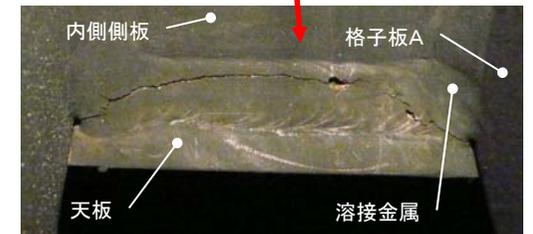
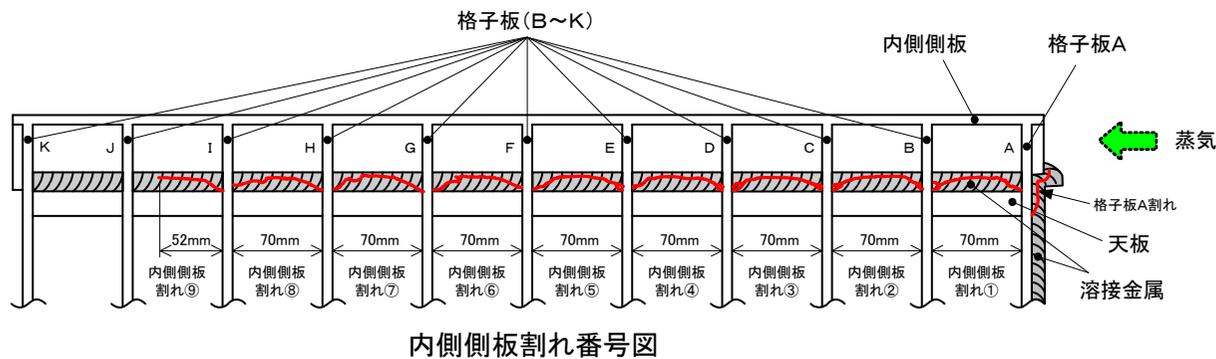
金属調査結果（外観観察） [1A-No.3 内側側板割れ]

- ・ 割れは天板と内側側板の溶接金属に9箇所(最大長さ 70mm、割れ⑨は 52mm)生じていた。
- ・ 内側側板割れ①～⑧は格子板間で連続しており、長さ約 70mm であった。
- ・ 内側側板割れ⑨は蒸気下流側の格子板 J 付近には認められず格子板 J には到達していなかった。

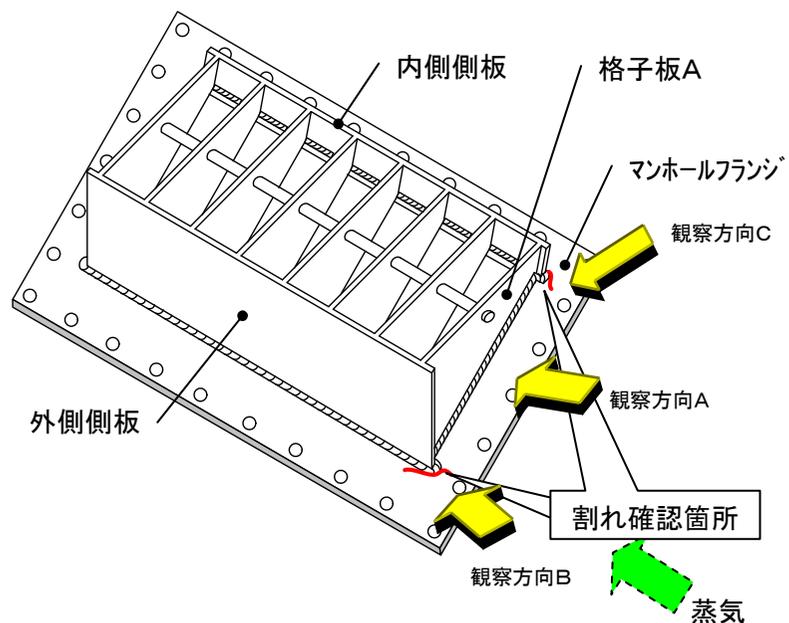
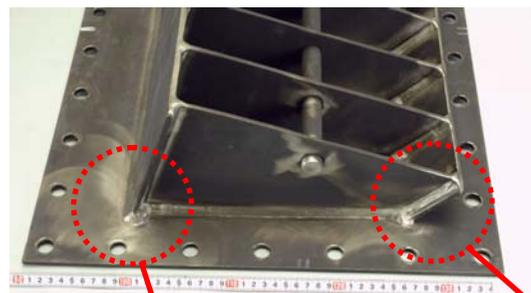
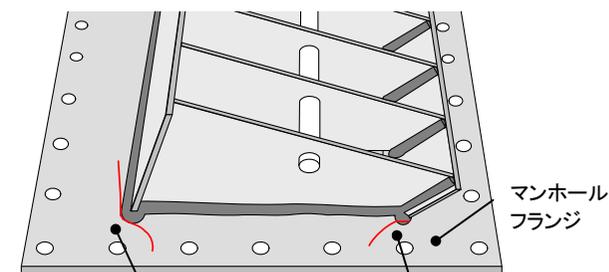
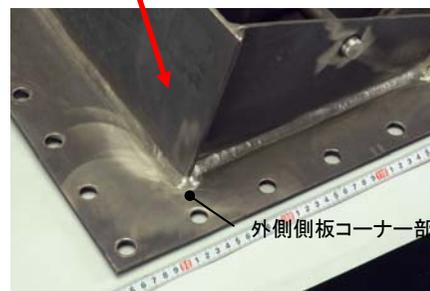
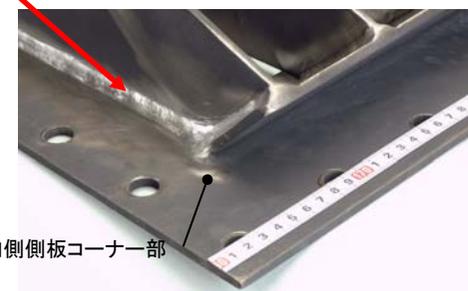
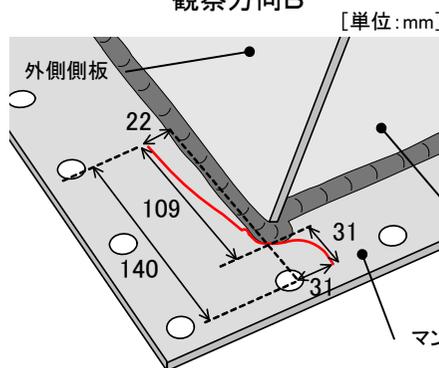
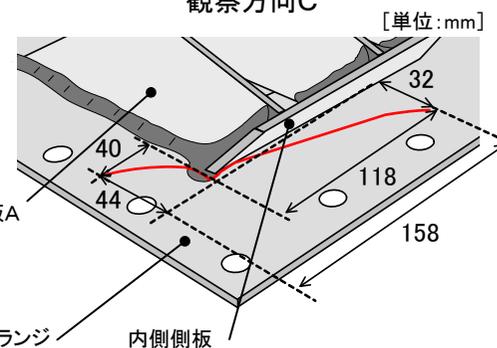
金属調査結果（外観観察） [1A-No.4 コーナー部の割れ]

- ・割れは上流側の内側側板コーナー部及び外側側板コーナー部に生じていた。
- ・内側側板コーナー部の割れは、マンホールフランジ本体、及び内側側板とマンホールフランジの溶接金属部に長さ約 158mm の割れが発生していた。
- ・外側側板コーナー部の割れは、溶接金属とマンホールフランジ本体の境界付近を通る連続割れであり、長さ約 140mm の割れがあった。

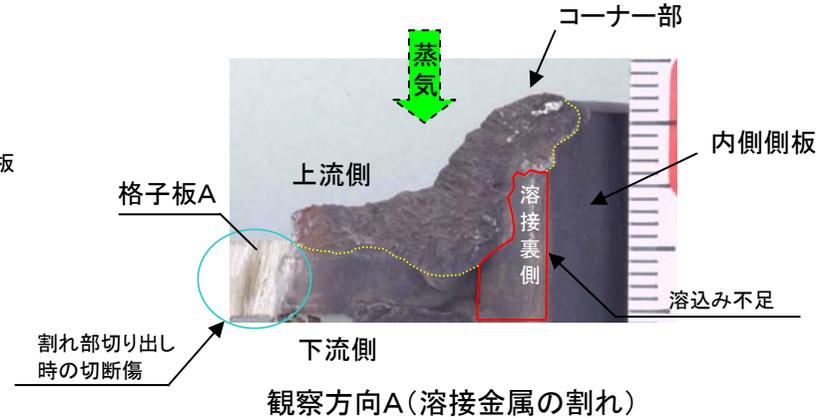
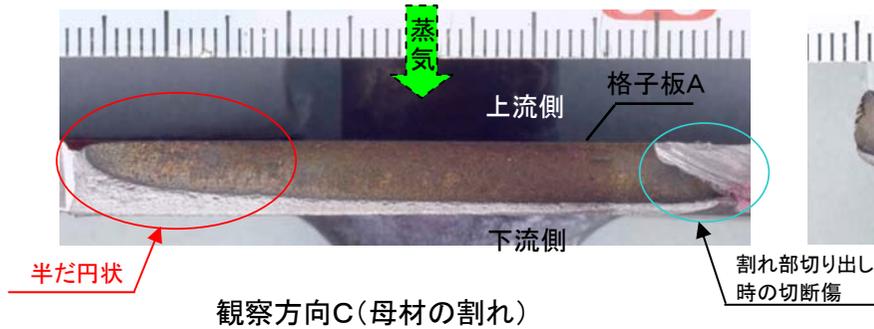
金属調査結果(破面観察)[1A-No.3 格子板A割れ]

- ・格子板A割れは貫通していた。
- ・格子板A割れの破面は、全面に渡ってほぼ平坦であることが認められた。
- ・格子板A割れの母材部の破面は、き裂前縁の形状が半だ円状であることが認められた。
- ・格子板A割れの溶接裏側に溶込み不足が認められた。

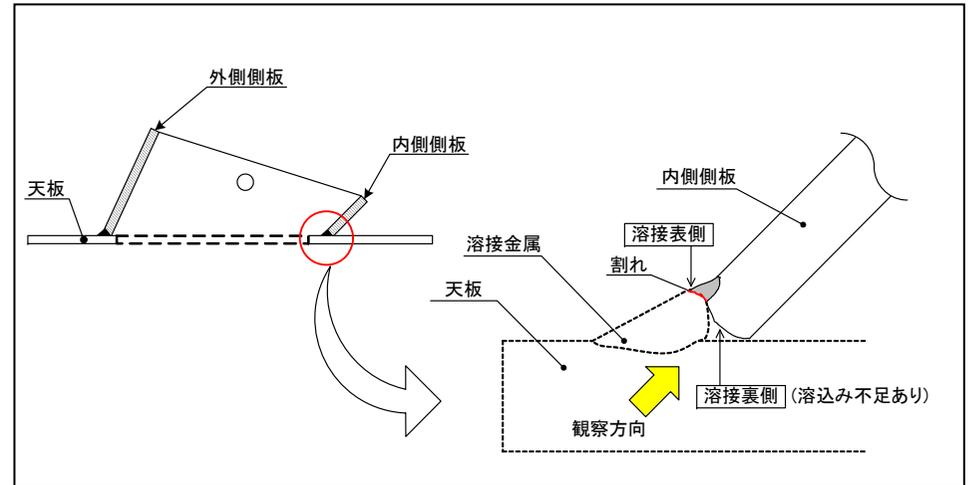
金属調査結果(破面観察)[1A-No.3 内側側板割れ①, ⑤]

- ・内側側板割れ①及び⑤は貫通していた。
- ・内側側板割れ①及び⑤の破面は、ほぼ平坦であることが認められた。
- ・内側側板割れの破面の厚さは、蒸気上流側の割れ①は割れ⑤と比較して薄かった。
- ・内側側板割れ①及び⑤の溶接裏側に溶込み不足が認められた。

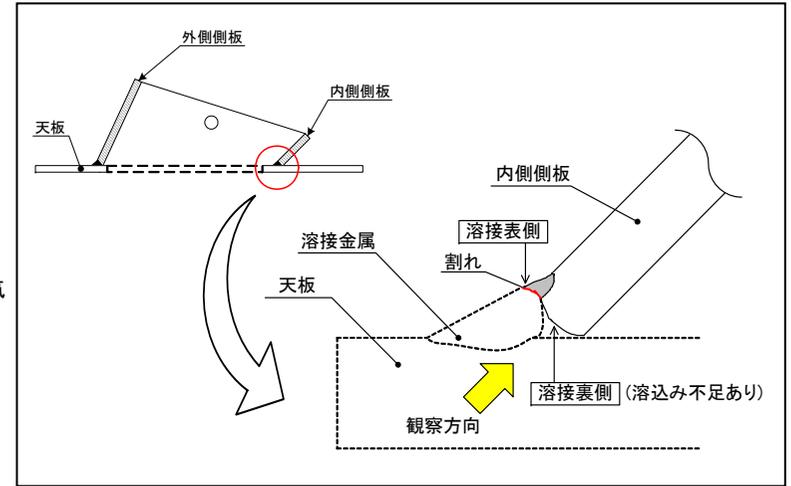
金属調査結果(破面観察)[1A-No.3 内側側板割れ③, ⑨]

- ・内側側板割れ③及び⑨は貫通していた。
- ・内側側板割れ③及び⑨の破面は、ほぼ平坦であることが認められた。
- ・内側側板割れ③及び⑨の溶接裏側に溶込み不足が認められた。
- ・内側側板割れ⑨の破面は、蒸気下流側の格子板 J 付近には認められず格子板 J には到達していなかった。

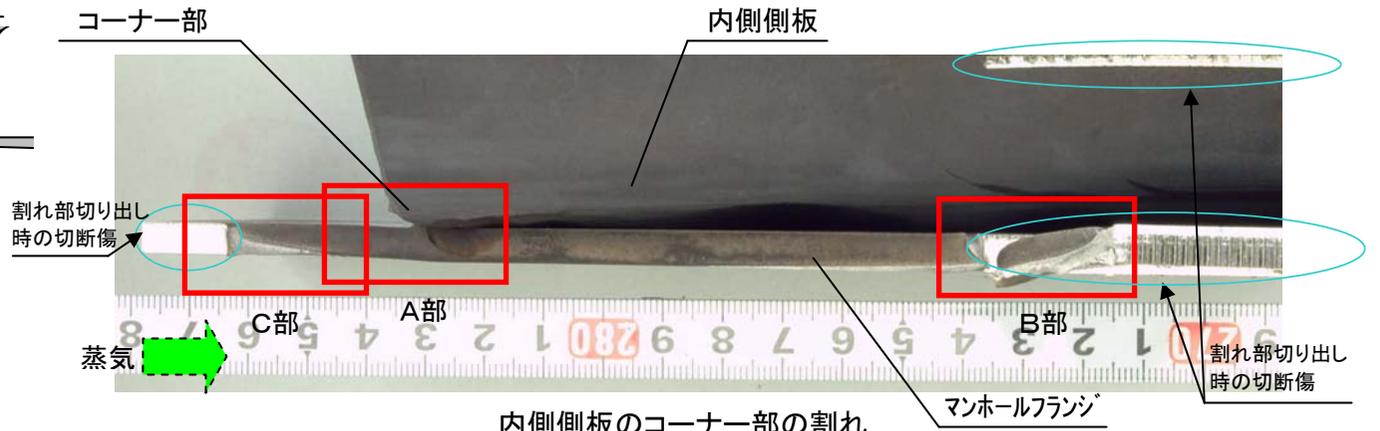
金属調査結果(破面観察)[1A-No.4 内側側板コーナー部の割れ]

- ・内側側板コーナー部の割れは貫通していた。
- ・内側側板コーナー部の割れの破面は、ほぼ平坦であることが認められた。
- ・内側側板コーナー部の割れの破面は、き裂前縁の形状が半だ円状であることが認められた。

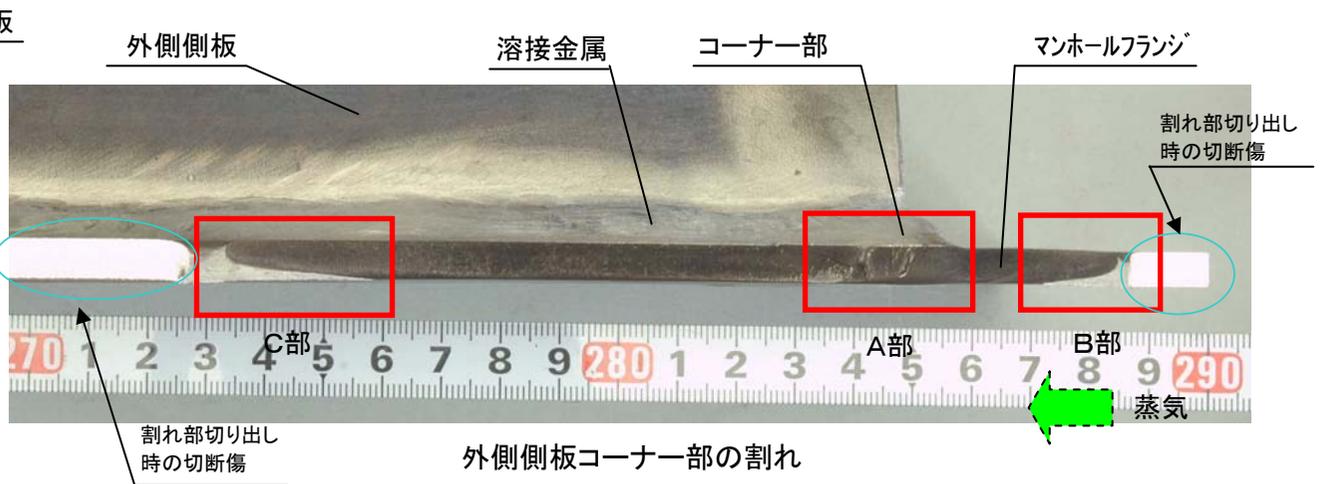
金属調査結果(破面観察)[1A-No.4 外側側板コーナー部の割れ]

- ・外側側板コーナー部の割れは貫通していた。
- ・外側側板コーナー部の割れの破面は、ほぼ平坦であることが認められた。
- ・外側側板コーナー部の割れの破面は、き裂前縁の形状が半だ円状であることが認められた。

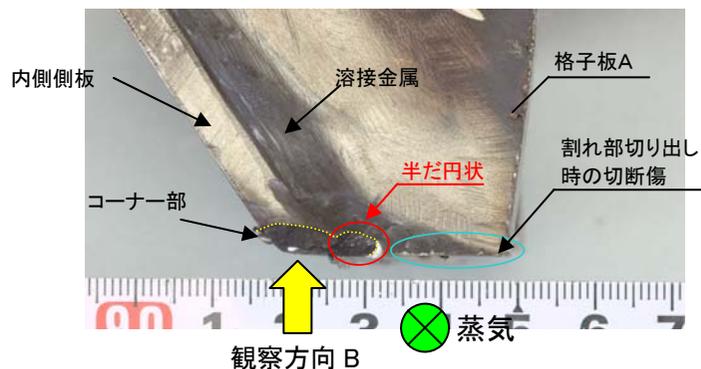
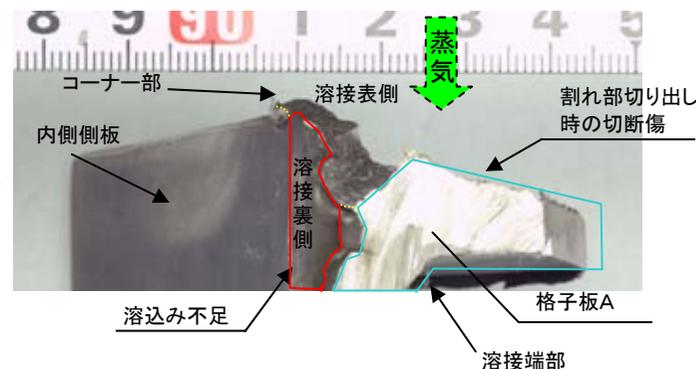
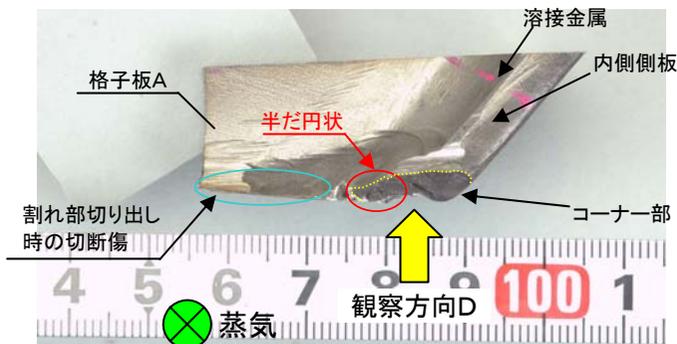
金属調査結果(破面観察)[1B,1C-No.3 内側側板コーナー部の割れ]

- ・1B, 1C の割れは貫通していた。
- ・1B, 1C の割れの破面はほぼ平坦であることが認められた。
- ・1B, 1C の割れの破面は、き裂前縁の形状が半だ円状であることが認められた。
- ・1B, 1C の割れの溶接裏側に溶込み不足が認められた。

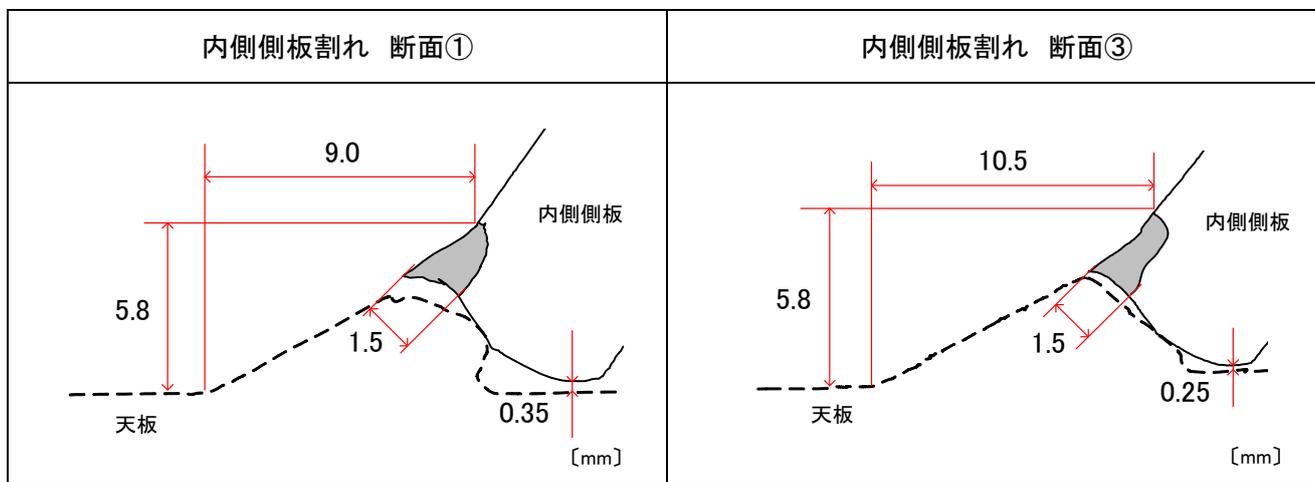
割れ番号図 [mm]

溶接部の割れ貫通部について、断面マイクロ観察及び型取りを行い、のど厚を測定した結果、約 1.5mm の箇所があった。

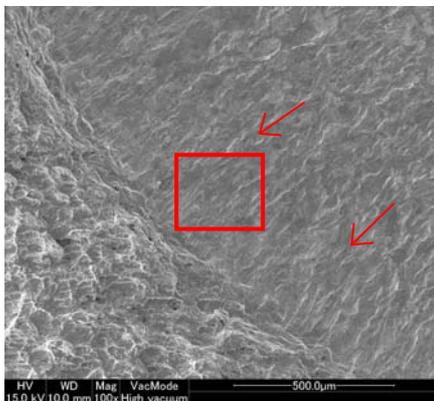
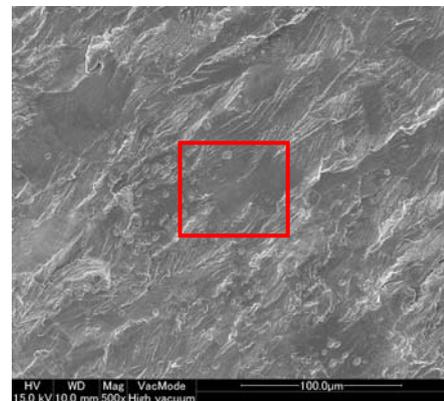
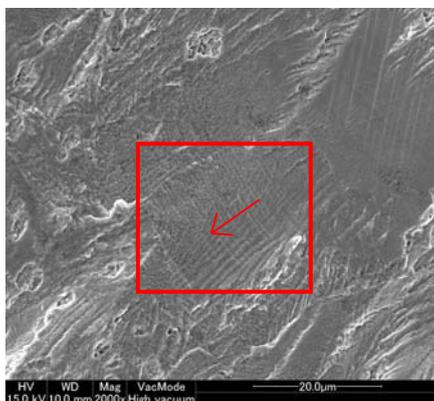
金属調査結果(破面SEM観察) [1A-No.3 格子板A割れ(母材部)]

- ・破面は平坦であり、粒内割れが認められた。
- ・破面には、格子板A上流側から下流側に向かう金属組織の流れ(割れの進展方向)が認められた。
- ・破面には、疲労破面に特有なストライエーション状の模様が認められた。
- ・羽毛状の組織、介在物、腐食ピットは認められなかった。

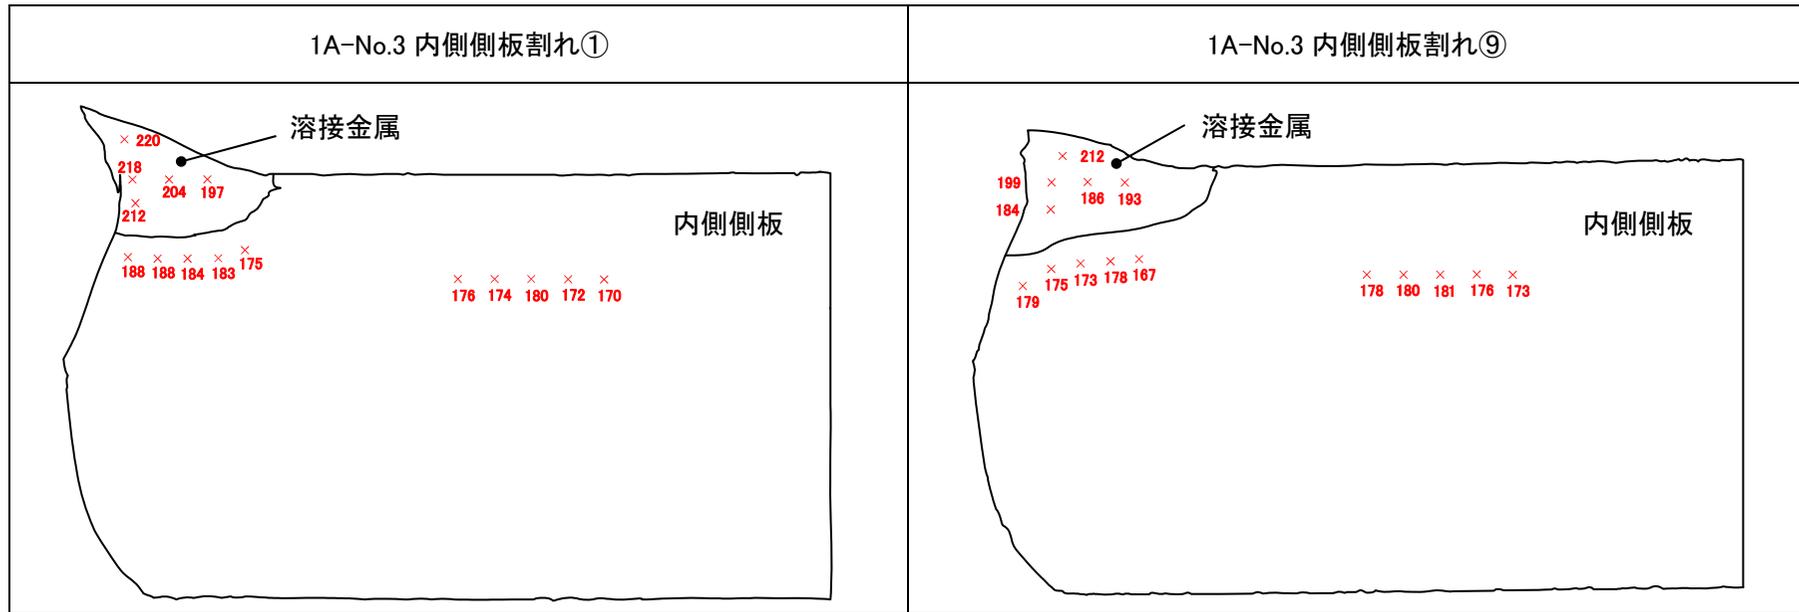
金属調査結果(硬度測定)

内側側板		溶接金属
		母材	熱影響部	
1A-No.3 内側 側板割れ①	平均	174	184	210
	最高	180	188	220
1A-No.3 内側 側板割れ⑨	平均	178	174	195
	最高	181	179	212

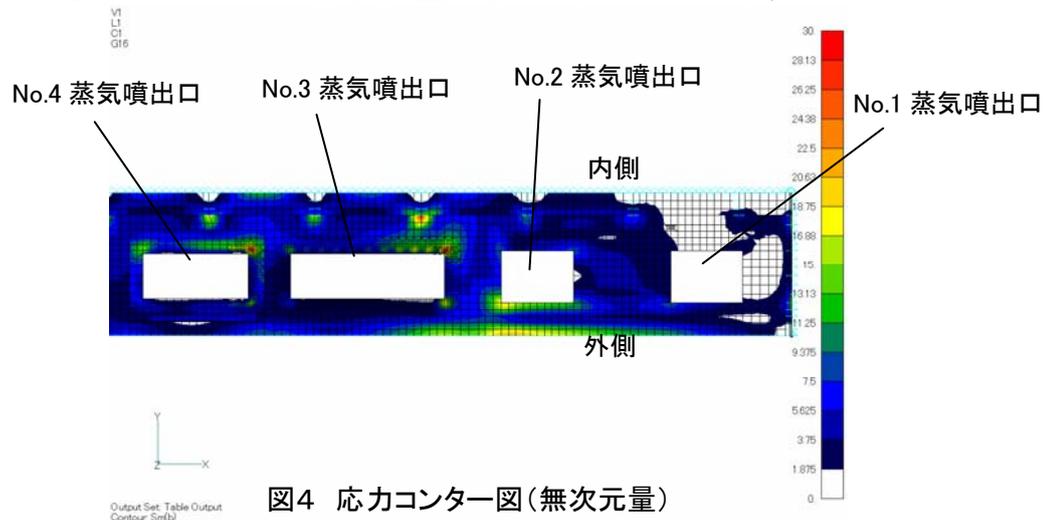
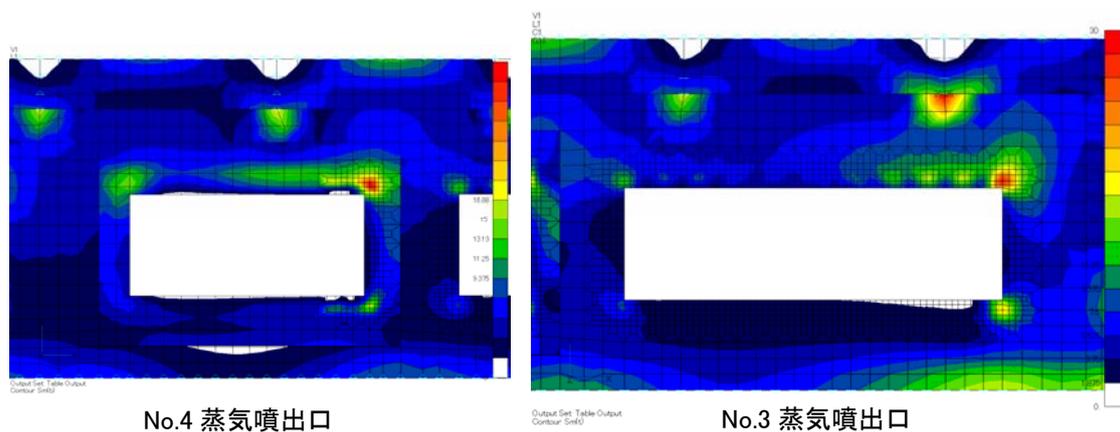
図4 応力コンター図(無次元量)

算出された 1A-No. 3 蒸気噴出口の内側側板と天板との溶接部の変動応力は疲労限を上回り、疲労損傷が発生し得ることを確認した。また、1A-No. 4 蒸気噴出口の内側側板とマンホールフランジとの溶接部の変動応力は疲労限をわずかに下回ることを確認した。

評価箇所	変動応力(MPa)	疲労限(MPa) [※]	疲労損傷の可能性
1A-No.3 蒸気噴出口の内側側板と天板との溶接部	233	213	○
1A-No.4 蒸気噴出口の内側側板とマンホールフランジの溶接部	206	213	△

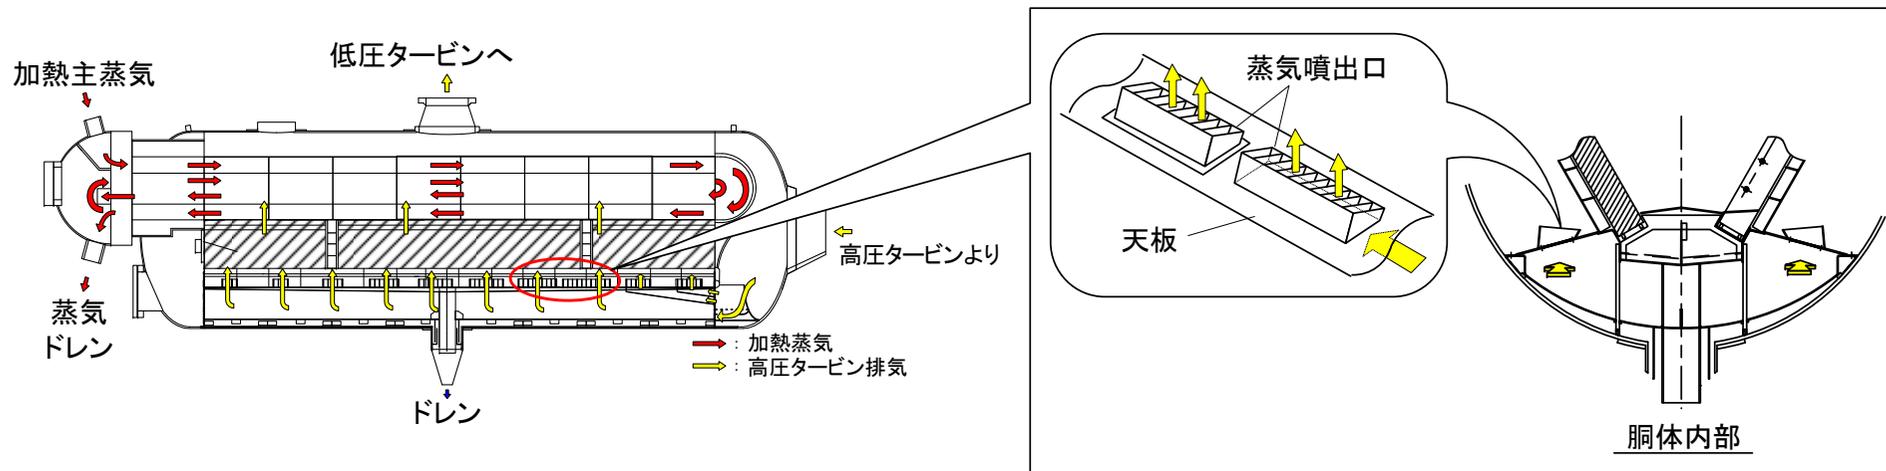
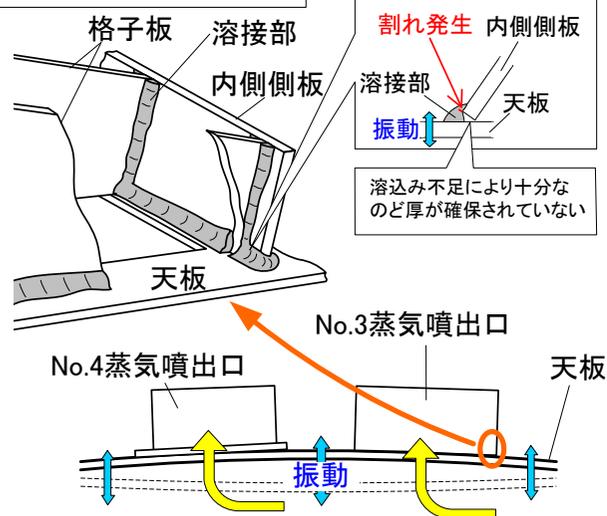
①初期の割れ発生(A号機)

蒸気の流れによる流体加振力が作用し、内側側板と天板との溶接部に疲労限を上回る高サイクルの振動が生じ、疲労が累積して割れが発生。

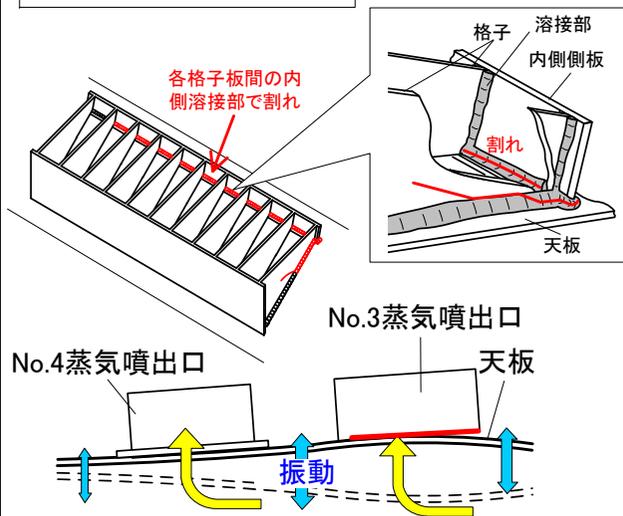
②溶接部割れ進展(A号機)

内側側板と天板の溶接部(各格子板間)及び格子板A本体に徐々に進展した。

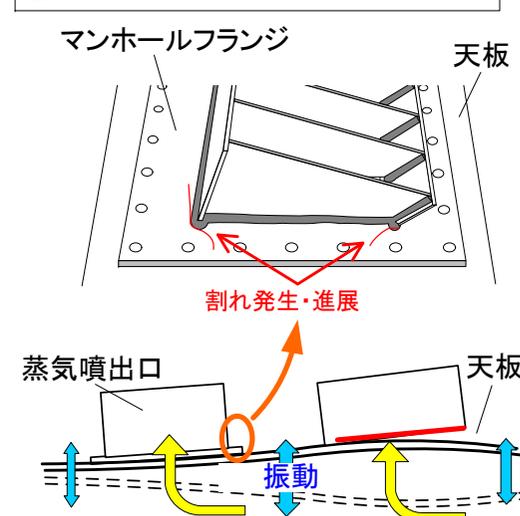
③他蒸気噴出口への割れ発生(A号機)

なお、1 A－No. 4 蒸気噴出口の内側側板と天板の溶接部には、疲労限をわずかに下回る変動応力が発生するよう評価されたが、No. 3 の割れが発生し、その後疲労損傷が発生したものと推定される。

その後No.3の下流側にあるNo.4蒸気噴出口溶接部に割れが発生し進展した。

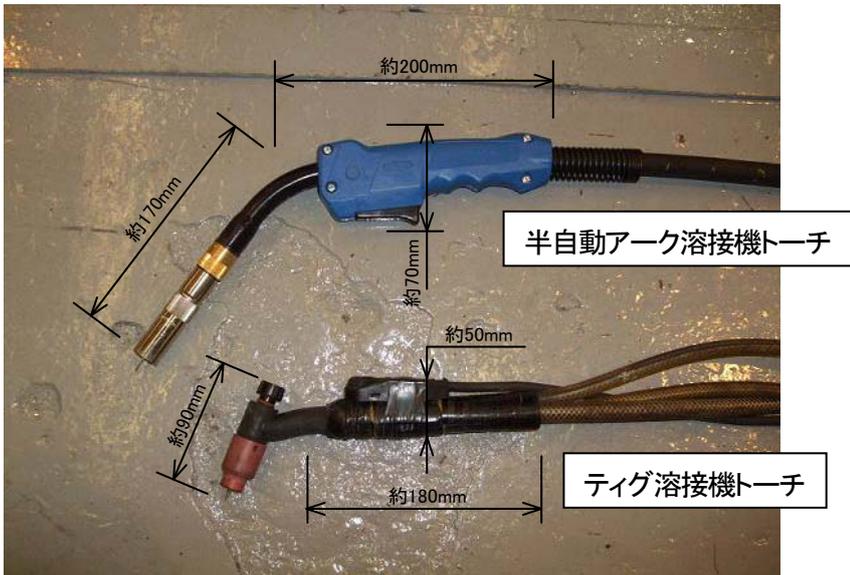
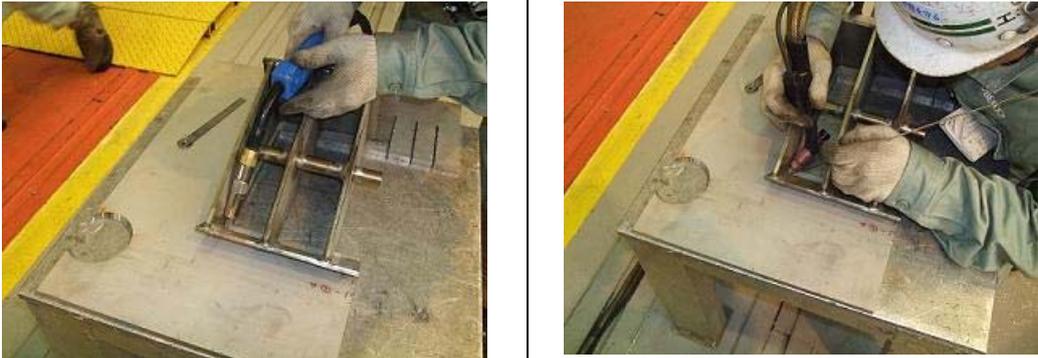
当該溶接部には半自動アーク溶接が用いられているが、一般的には「大電流での溶接が可能であり、溶接効率が良い」、半面「溶接の溶込みが浅い」ことや「ビードの形状が滑らかさを欠く」傾向があり、さらに狭隘な箇所においては、溶接トーチが大きく溶接トーチの操作性が劣り、トーチの角度を調整するのが比較的困難なものとされている。このことから、溶接作業性の悪い狭隘な箇所の溶接部に半自動アーク溶接を適用したことが要因として推定することができる。

半自動アーク溶接	ティグ溶接
操作方法	コイル状に巻いた長い溶接ワイヤが電極（アークを発生）であり溶接棒である。このワイヤを自動で送りながら溶接をする。	片方の手で電極（アークを発生）を取り付けたトーチを持ち、他方の手に溶接棒を持って、手動でアーク柱に溶接棒を入れていく施工法である。
特徴	溶接棒自身が電極として母材との間にアークを発生させ、溶接棒が溶融しながら母材へ移行するため、母材表面が高温のアークに直接接触している部分が少なく、母材表面が融けにくい。	電極と母材の間でアークを発生させ、母材の表面を直接溶融するので、母材表面が融けやすい。
	溶接トーチは、ティグ溶接機と比べ大きく、狭隘な箇所においては溶接トーチの操作性が劣り、トーチの角度を調整するのが困難である。	溶接トーチは、半自動アーク溶接機と比べ小さく、狭隘部での溶接に対し操作性に優れる。
	大電流での溶接が可能であり、溶接効率が良い反面、ティグ溶接と比べ溶接の溶込みが浅くなることやビードの形状が滑らかさを欠く傾向がある。	他のアーク溶接法に比べ溶接効率は劣るが高品質の溶接金属が得られる。
トーチ写真 (半自動アーク溶接機トーチについては、蒸気噴出口製作時と同等のもの)

- 割れのあった蒸気噴出口も含め3, 4番目(16個)を新品に取り替える。取替の際には、取替予定の1, 2, 10番目の蒸気噴出口(24個)も含めて、溶込み不足を解消するために十分な溶込みが得られるティグ溶接を行うとともに、補強等を行う。残りの蒸気噴出口(40個)は、運転中の流体加振力による疲労に対し十分な強度が確保できるよう、溶接部の補修をティグ溶接で行い、さらに補強等を実施する。
- 運転中に割れの発生が考えられる流体加振力が作用する範囲において、浸透探傷検査が可能な全ての溶接部を検査し割れ等の異常がないことを確認した。なお、流体加振力が作用する範囲で十分な溶込みが得られにくい溶接部のうち浸透探傷検査が出来ない4基で8部位については、強度に余裕を持たせる観点から補強を実施する。また、2号機の天板割れの対応として、天板16箇所の取替と総点検を実施し、溶接部の健全性を確認するとともに、念のため4基で20部位の補強を実施する。
- 今後の発注において、溶接作業性の悪い狭隘箇所溶接を施工する場合は、溶込み不足が発生しないような実施方法を選定するよう発注仕様書で要求する。
