伊方発電所第1号機 湿分分離加熱器蒸気噴出口溶接部の割れ
他2件に係る報告書の提出について

伊方発電所1号機 湿分分離加熱器蒸気噴出口溶接部の割れについて

伊方発電所第1号機

湿分分離加熱器蒸気噴出口溶接部の割れについて

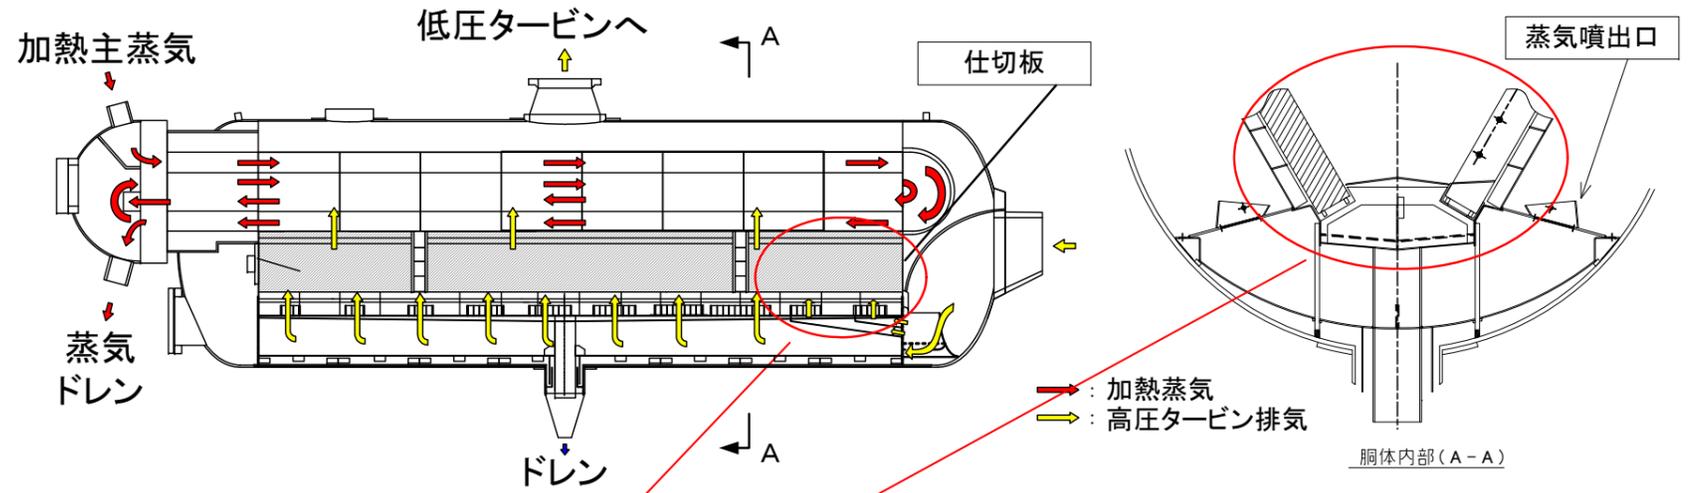
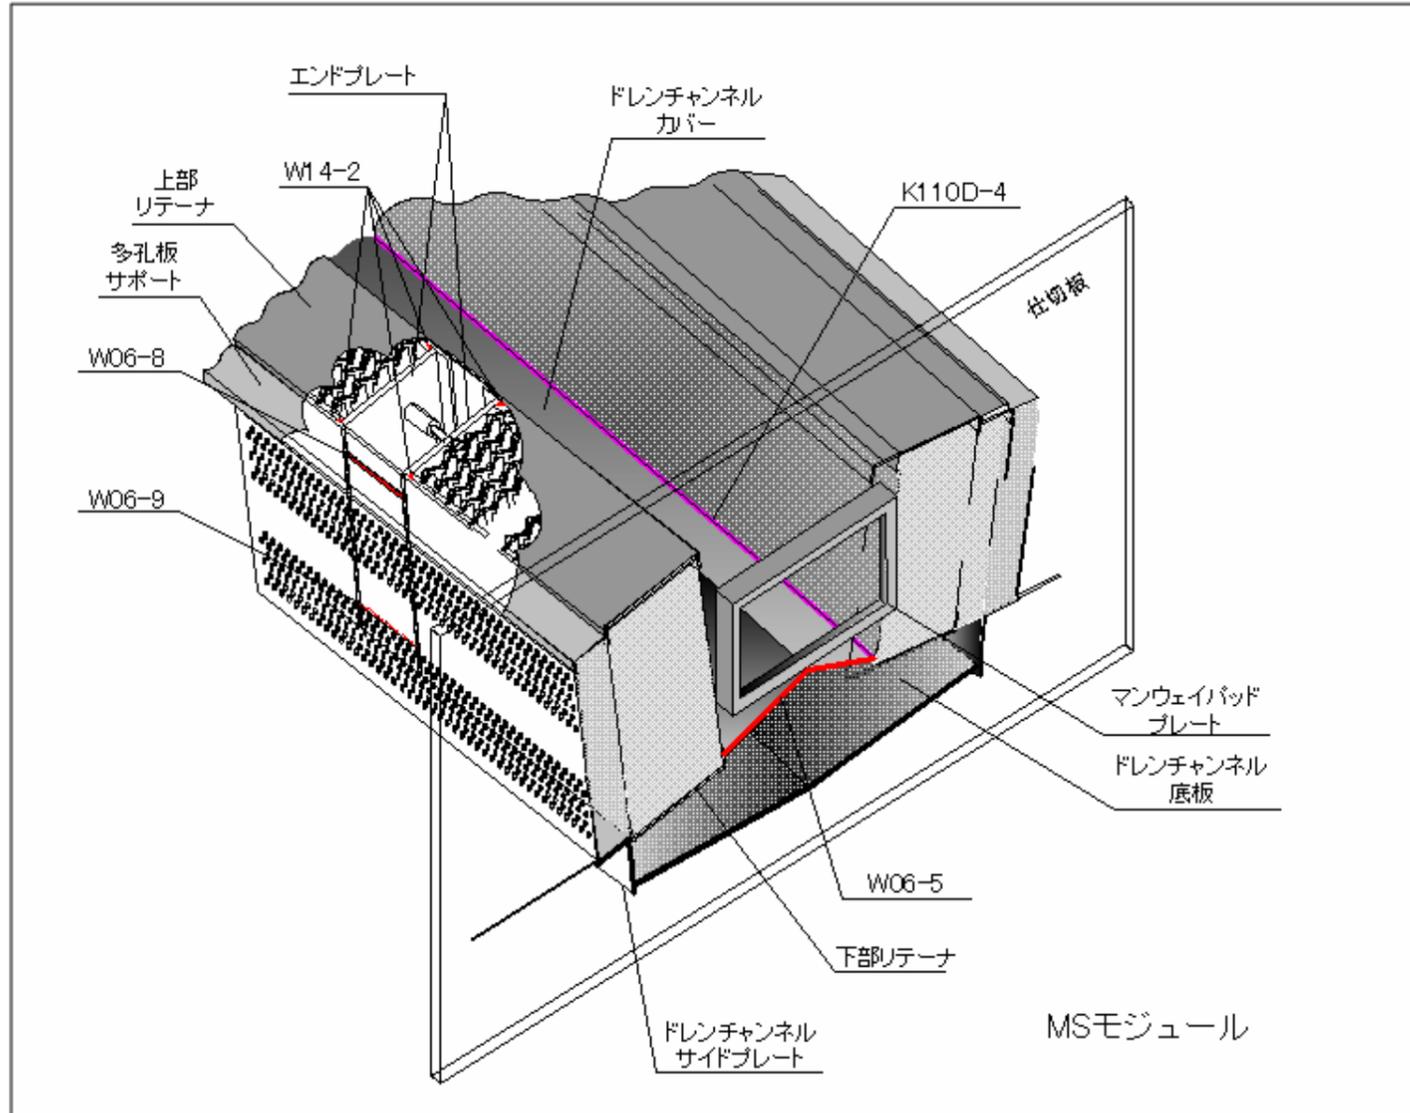
湿分分離加熱器 流体加振力の作用しない範囲の健全性調査

疲労評価結果(のど厚を 1.5mm にて計算)
