[異常時通報連絡の公表文 (様式 1 - 1)]

伊方1号機 2次系ブローダウンタンク排水の
冷却水配管からの水漏れ

20. 10. 10
原子力安全対策推進監
(内線 2352)

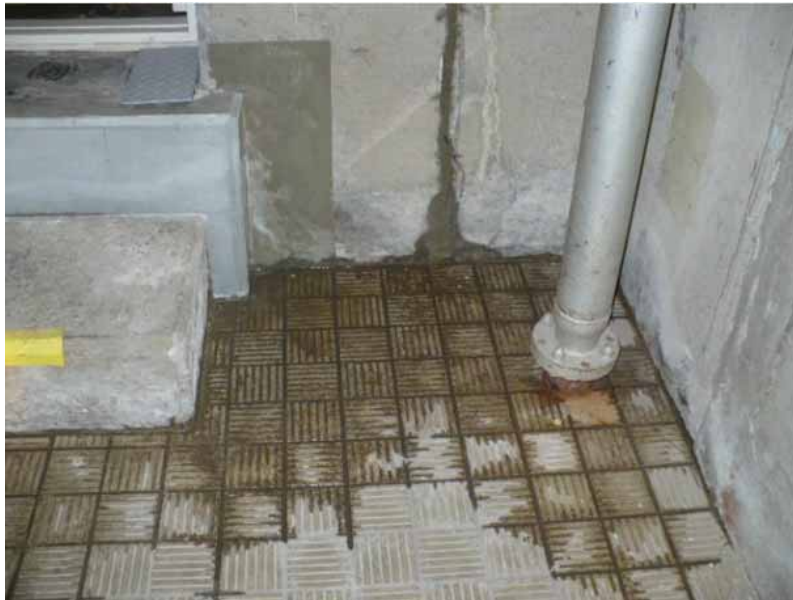
- 1 9月12日(金)15時45分頃、通常運転中の伊方1号機において、タービン建家地下1階壁面にある2次系ブローダウンタンク排水の冷却水配管壁貫通部より水漏れがあることを保修員が確認した。
- 2 現在、状況を調査中。
- 3 本事象によるプラント運転への影響及び環境への放射能の影響はない。

- 1 調査の結果、消火用水系統からの分岐である当該冷却水配管からの消火用水の漏えい(1滴/3秒)であることを確認した。
- 2 当該部は壁貫通部のため、当該冷却水配管と壁の隙間にコンクリート補修材を充填した。今後、コンクリート補修材が乾いた後、漏えいのないことを確認する。
- 3 本事象によるプラント運転への影響及び環境への放射能の影響はない。

配管貫通部（下から見上げている）

- 1 その後、当該冷却水配管と壁の隙間にはコンクリート補修材に加えて、樹脂を充填し、9月17日(水)14時00分、漏えいのないことを確認した。
- 2 この確認までの間は、念のため消防自動車を待機させていた。
- 3 漏えいのあった冷却水配管は、今後、恒久対策として、漏えい箇所は系統から切り離すこととし、当該冷却水は、ルートを変更して、確保することとする。
- 4 本事象によるプラント運転への影響及び環境への放射能の影響はない。
