伊方発電所

屋外消火栓フランジ部からの漏水について

平成20年11月
四国電力株式会社

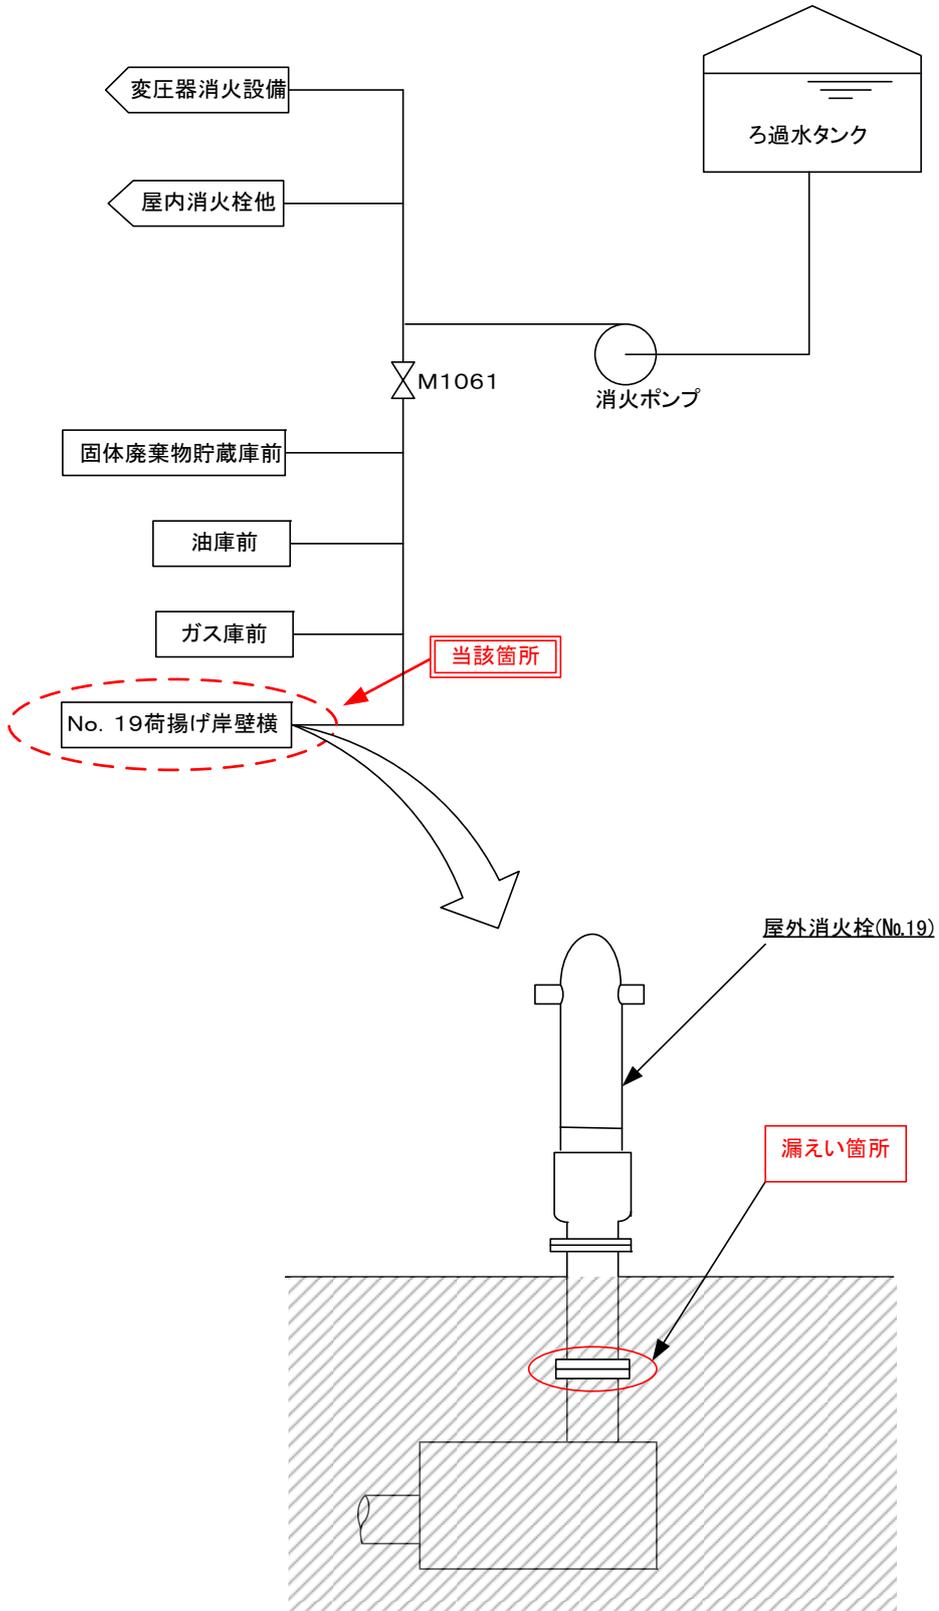
伊方発電所 屋外消火配管系統概略図

伊方発電所1、2号機は通常運転中、伊方3号機は第11回定期検査中のところ、9月12日10時27分頃、運転員がNo.19屋外消火栓まわりの地面から水が漏れ出ていることを確認した。事象発生時は消火訓練のため、消火ポンプを運転していたが、消火ポンプを停止し、当該箇所を隔離し、漏えいは停止した。

調査の結果、消火栓と消火用水配管との接続フランジのガスケットが損傷し、消火用水が漏えいしていることが確認されたことから、応急措置として当該ガスケットをゴム製ガスケットに取り替え、漏えいのないことを確認し、9月12日17時09分、消火栓の機能を回復させた。
