伊方発電所第3号機 第2 低圧給水加熱器 3 B 入口抽気温度計の指示不良
他5件に係る報告書の提出について

伊方発電所第3号機
第2低圧給水加熱器3B入口抽気温度計の
指示不良について

平成22年3月

四国電力株式会社

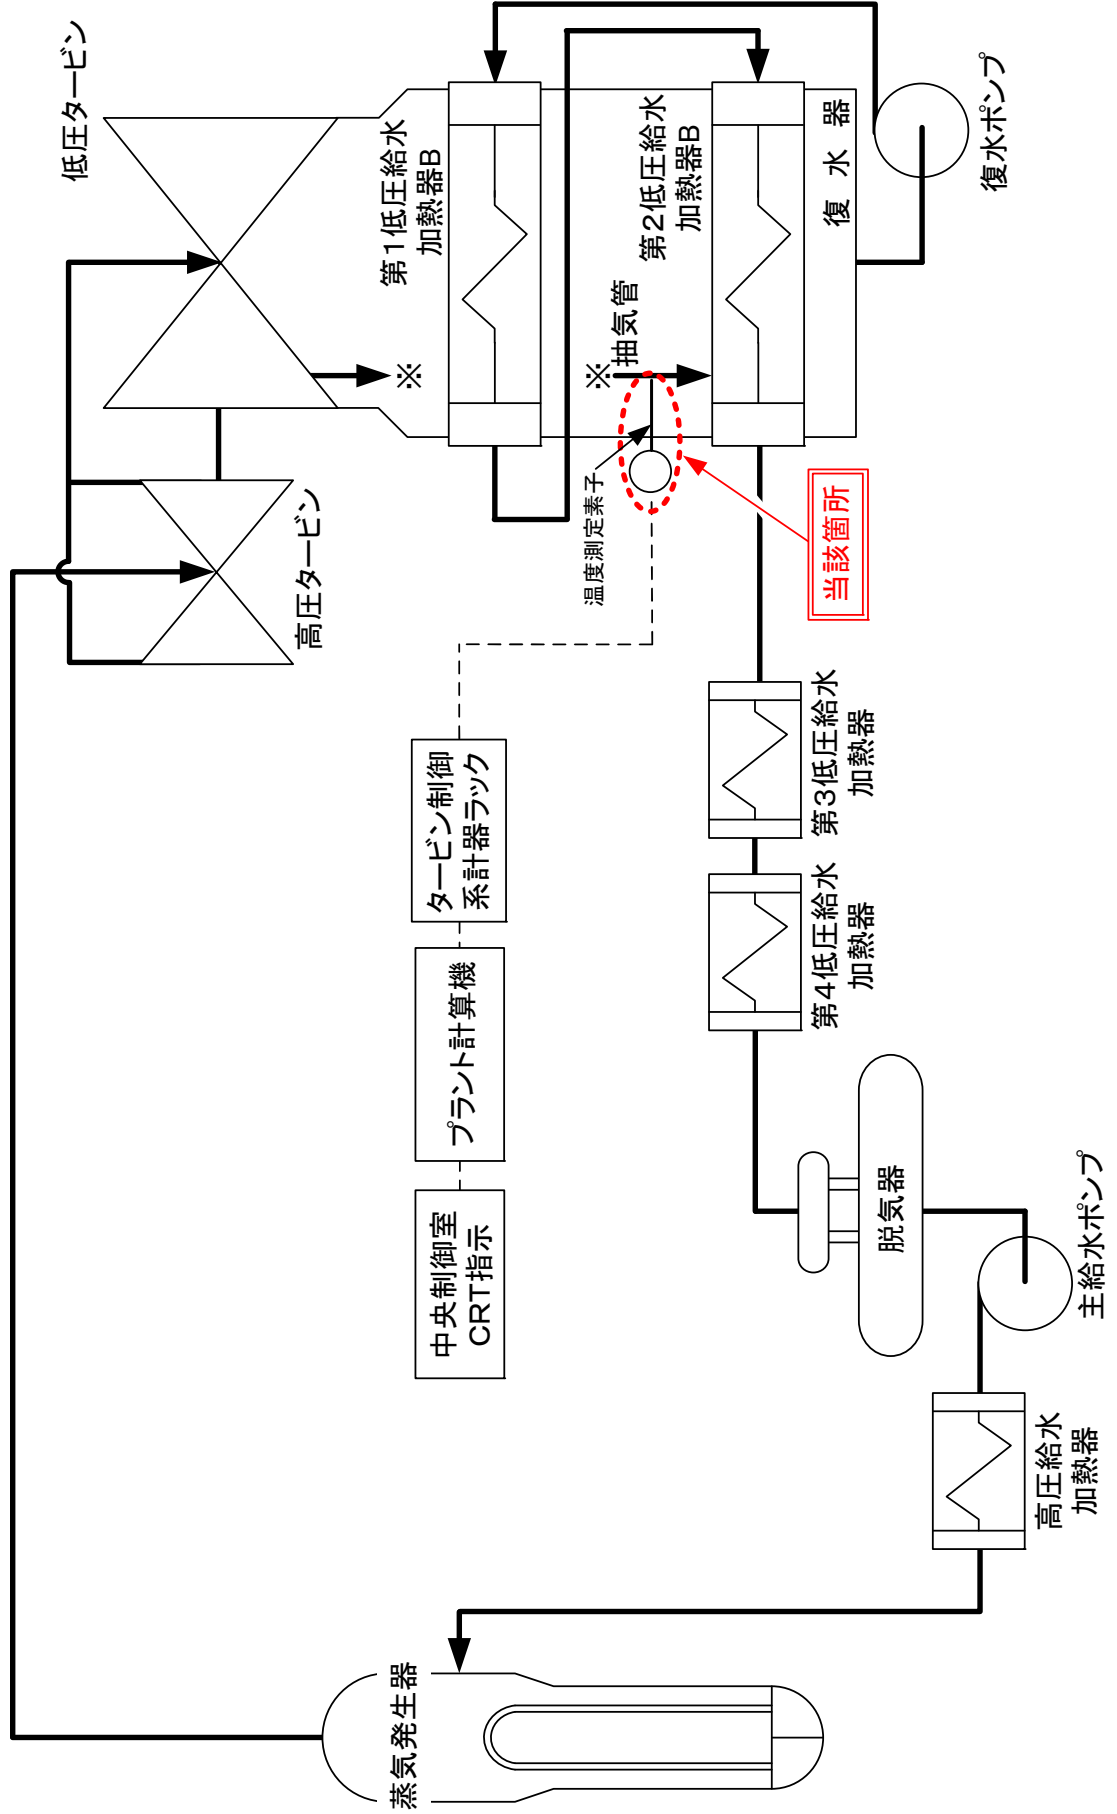
伊方発電所3号機 低圧給水加熱器まわり系統概略図

伊方3号機は通常運転中のところ、2次系の第2低圧給水加熱器3Bを加熱する第2抽気^{*1}の温度指示が振れていたため調査したところ、平成20年12月24日10時05分、当該温度計に不具合があることを保修員が確認した。

調査の結果、当該抽気管に設置している温度測定素子の断線による温度指示不良であることを確認した。

このため、当該温度計を新品に取り替え、温度指示の健全性を確認し、復旧した。
