伊方発電所 第1・2号機

海水電解装置電解槽廻り配管漏えいについて

平成21年 9月

四国電力株式会社

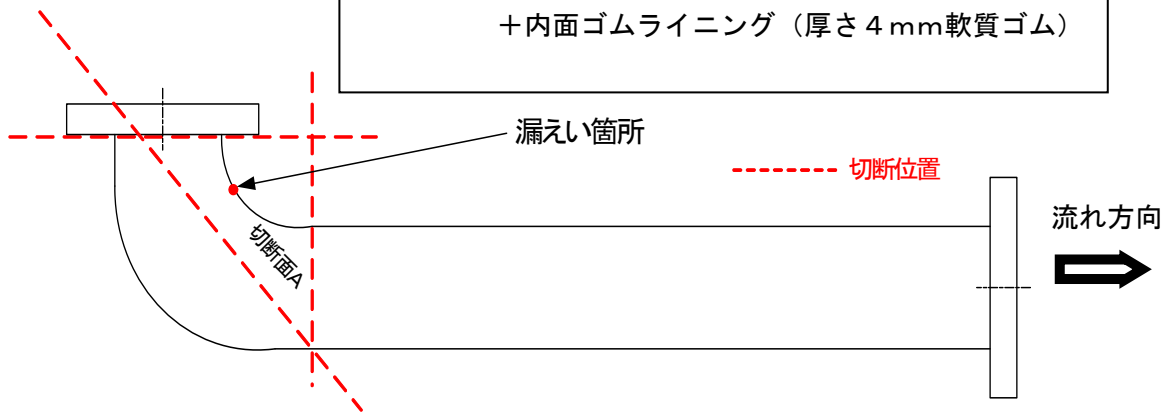
【漏洩箇所図】

配管外面の目視点検を実施した結果、海水漏えい箇所には直径約0.5mmの貫通穴が認められた。なお、その他の部分には腐食等の異常は認められなかった。
(添付資料-2)

配管内面の目視点検を実施した結果、貫通穴周辺にゴムライニングの破れ(約10mm×約10mm)があり、その部分の母材(炭素鋼)には茶褐色の錆が認められた。
(添付資料-2)

当該配管のゴムライニングは、次亜塩素酸ソーダにより経年的に厚さが減少し、破れが発生したが、曲管部のある長尺配管（約 1.8 m）であったことから、定期点検時の目視点検では、漏えい箇所のゴムライニングの破れを発見できなかったことにより、その部分の母材（炭素鋼）が海水により腐食され貫通穴が生じ、漏えいに至ったものと推定される。

配管損傷状況図
