伊方発電所

モニタリングステーションじんあいモニタの
不具合について

平成21年11月

四国電力株式会社

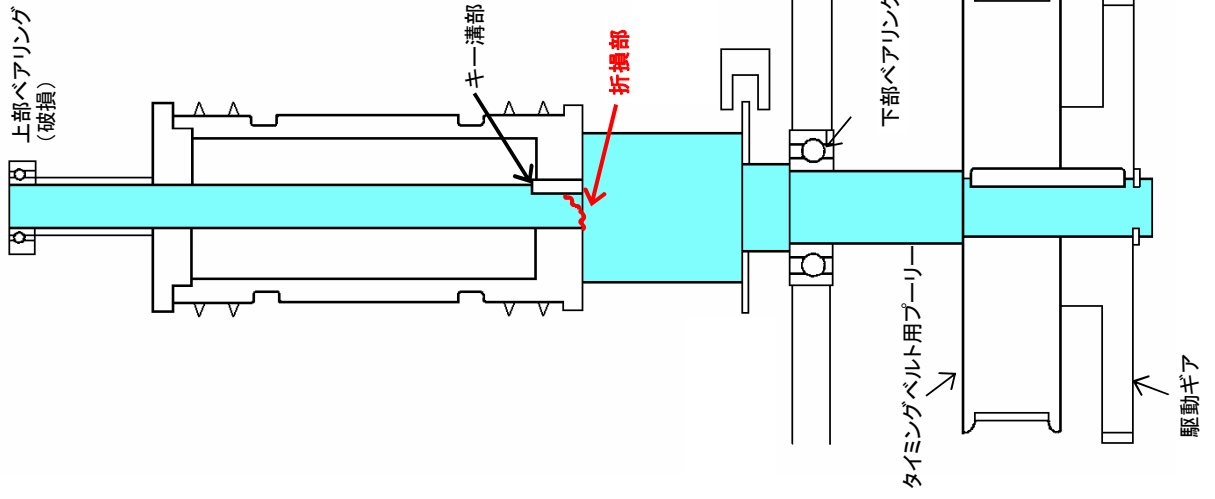
ろ紙駆動ローラ 概念図

連続ろ紙式ダストサンプラの集塵部内部を確認したところ、ろ紙送り用の駆動ローラ（以下、「ろ紙駆動ローラ」という。）の軸折損により、ろ紙送りが正常にできなくなっていることを確認した。これが原因で、ろ紙がサンプル空気（じんあい）で目詰まりを起し、試料採取ポンプ入口圧力が低下して、「圧力異常」の信号が発信したものと推定された。

ろ紙駆動ローラの上部ベアリングが、サンプルガスである屋外空気中の水分等による経年劣化でグリス抜けを起こし、ろ紙駆動ローラ軸上部が固着したことによって、軸下部からの回転力によりねじれ応力がかかり、軸の中でも最も細くキー溝がある箇所に応力が集中し、軸が延性破壊（折損）したものと推定される。

- (1) 当該ろ紙駆動ローラ軸およびベアリング（上部・下部）を新品に取り替えた。
- (2) ろ紙駆動ローラ以外で使用しているベアリング（5箇所計10個）について、念のため、次回定期点検（H22年3月～4月実施予定）で取り替える。
- (3) 定期点検内容に、ろ紙駆動ローラ等のベアリング使用部品がスムーズに回転することの確認およびグリス漏れの有無を確認する手順を追加する。
（H21年10月26日改正済み）

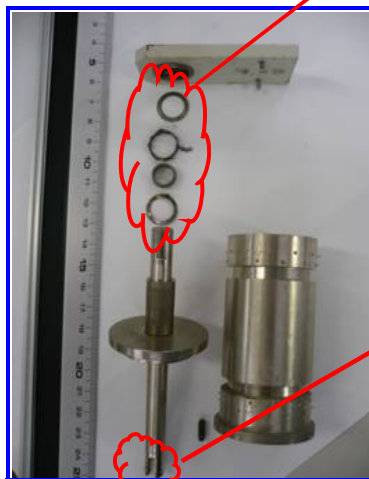
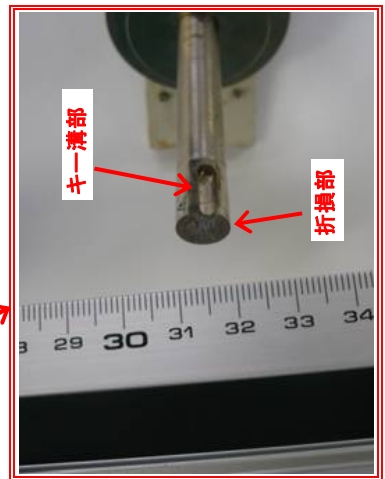
分解図

(b) 上部ベアリングが破損していることを確認した。

(a) 上部ベアリングの破損状態を確認したところ、内部に充填されているグリスは抜けており、転動体(ボール)の一部に割れと転動体(ボール)を保持する保持器が変形した状態であった。

本ベアリングは、使用中のグリス補給が不要な密閉型のベアリングであるが、サンプルガスである屋外空気中の水分やじんあい等の影響により、密閉部分が経年的に劣化し、グリスが抜けたものと推定される。
