伊方3号機低圧タービンの内部部品の固定ボルト廻り止めピンの欠損について

22. 2. 10  
原子力安全対策推進監  
(内線2352)

# 伊方3号機 低圧タービン蒸気転向装置 概略図

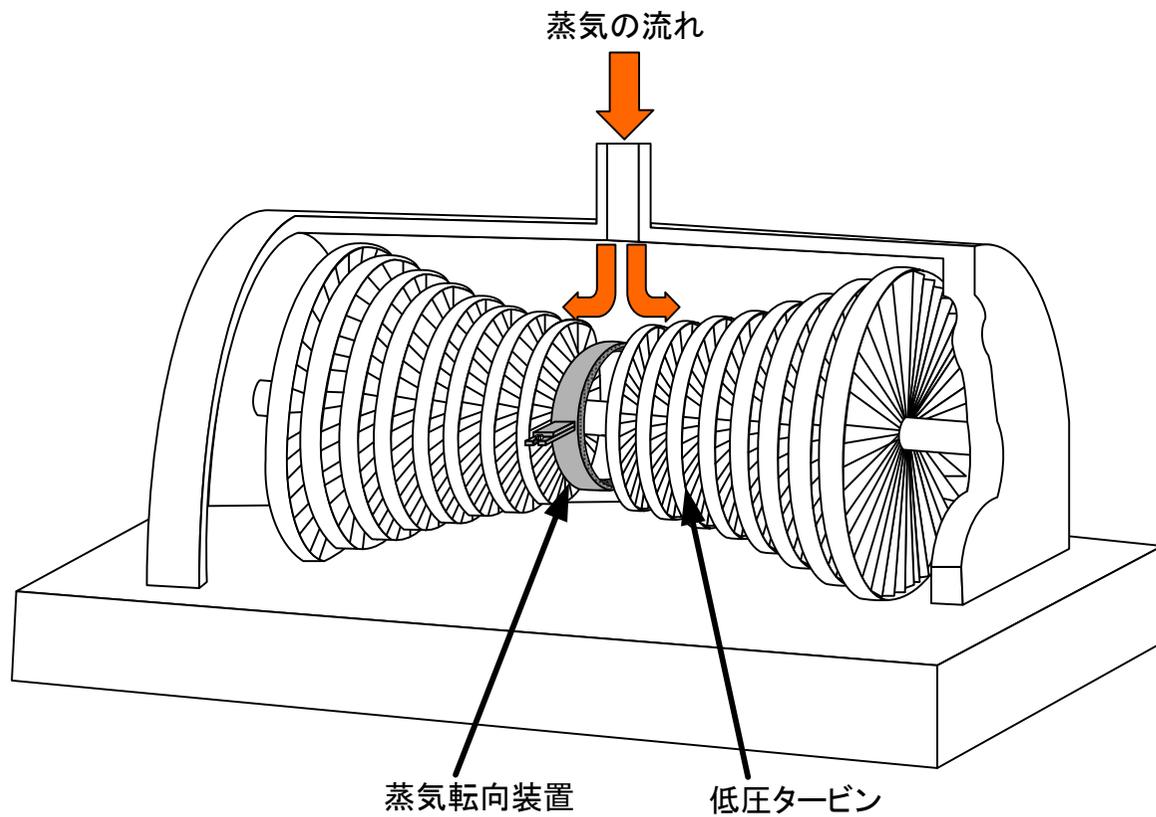
- 1 定期検査中の3号機において、低圧タービンの開放点検を実施していたところ、入口蒸気の流れを分配する部品を固定するボルトの廻り止めピンが欠損していることを保修員が確認した。
- 2 当該割りピンは、低圧タービン1基あたり2つあり、第1低圧タービンは2本とも欠損、第2低圧タービンは2本のうち1本が欠損していた。
- 3 今後、詳細調査を行う。

- 1 欠損した割りピン3本のうち、第1低圧タービンの2本は摩耗減肉分以外はすべて回収、第2低圧タービンの1本は約7割回収した。回収できた第2低圧タービンの割りピンは、細分化されていた。
- 2 未回収部分もタービン羽根等との接触により細分化され、定期検査時等の系統水の排水によって系統外に排出されたものと考えるが、万一、未回収部分が系統内に留まっていたとしても、タービンの下流機器への影響がないことを確認している。
- 3 その後、第1、第2低圧タービンの羽根等の外観目視点検及び割りピンとの接触跡の浸透探傷検査を実施し、異常のないことを確認した。
- 4 当該部の廻り止めについては、取り付け時のガタ等による摩耗、折損を防止するため、割りピンからテーパ形状のピン(ナット付き+溶接止め)に変更した。
- 5 今後、設備の起動にあわせて運転状態を確認する。
- 6 本事象による環境への放射能による影響はない。
