伊方発電所第3号機

海水淡水化装置塩酸注入系統弁からの漏えいについて

平成22年 3月

四国電力株式会社

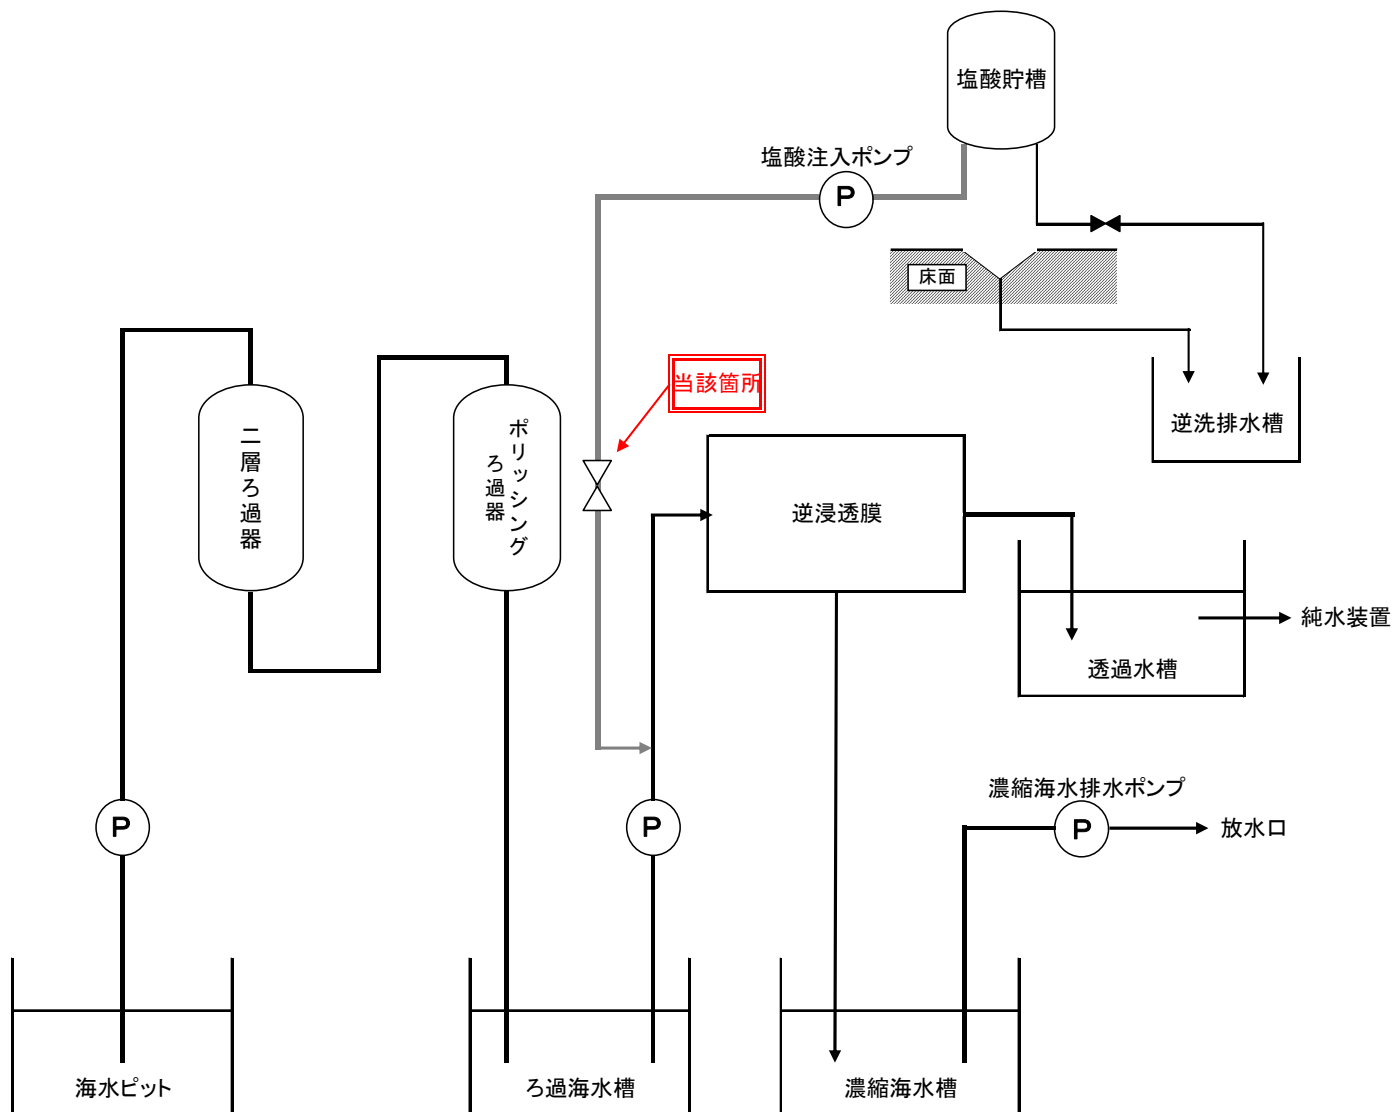
海水淡水化装置概略系統図

伊方発電所第3号機（定格電気出力890MW）は、通常運転中のところ、3号機海水淡水化装置建屋内において、塩酸ガスの検知を示す信号が発信したことから現場を確認したところ、運転中の海水淡水化装置B号機の塩酸注入系統*1弁から塩酸が床面に漏えい（約1m×約1m程度）していることを1月3日4時27分に運転員が確認した。
