伊方 1 号機復水脱塩装置塩酸貯槽の変形について (第 2 報)

22. 7. 12
原子力安全対策推進監
(内線 2352)

伊方発電所情報 (お知らせ、第2報)

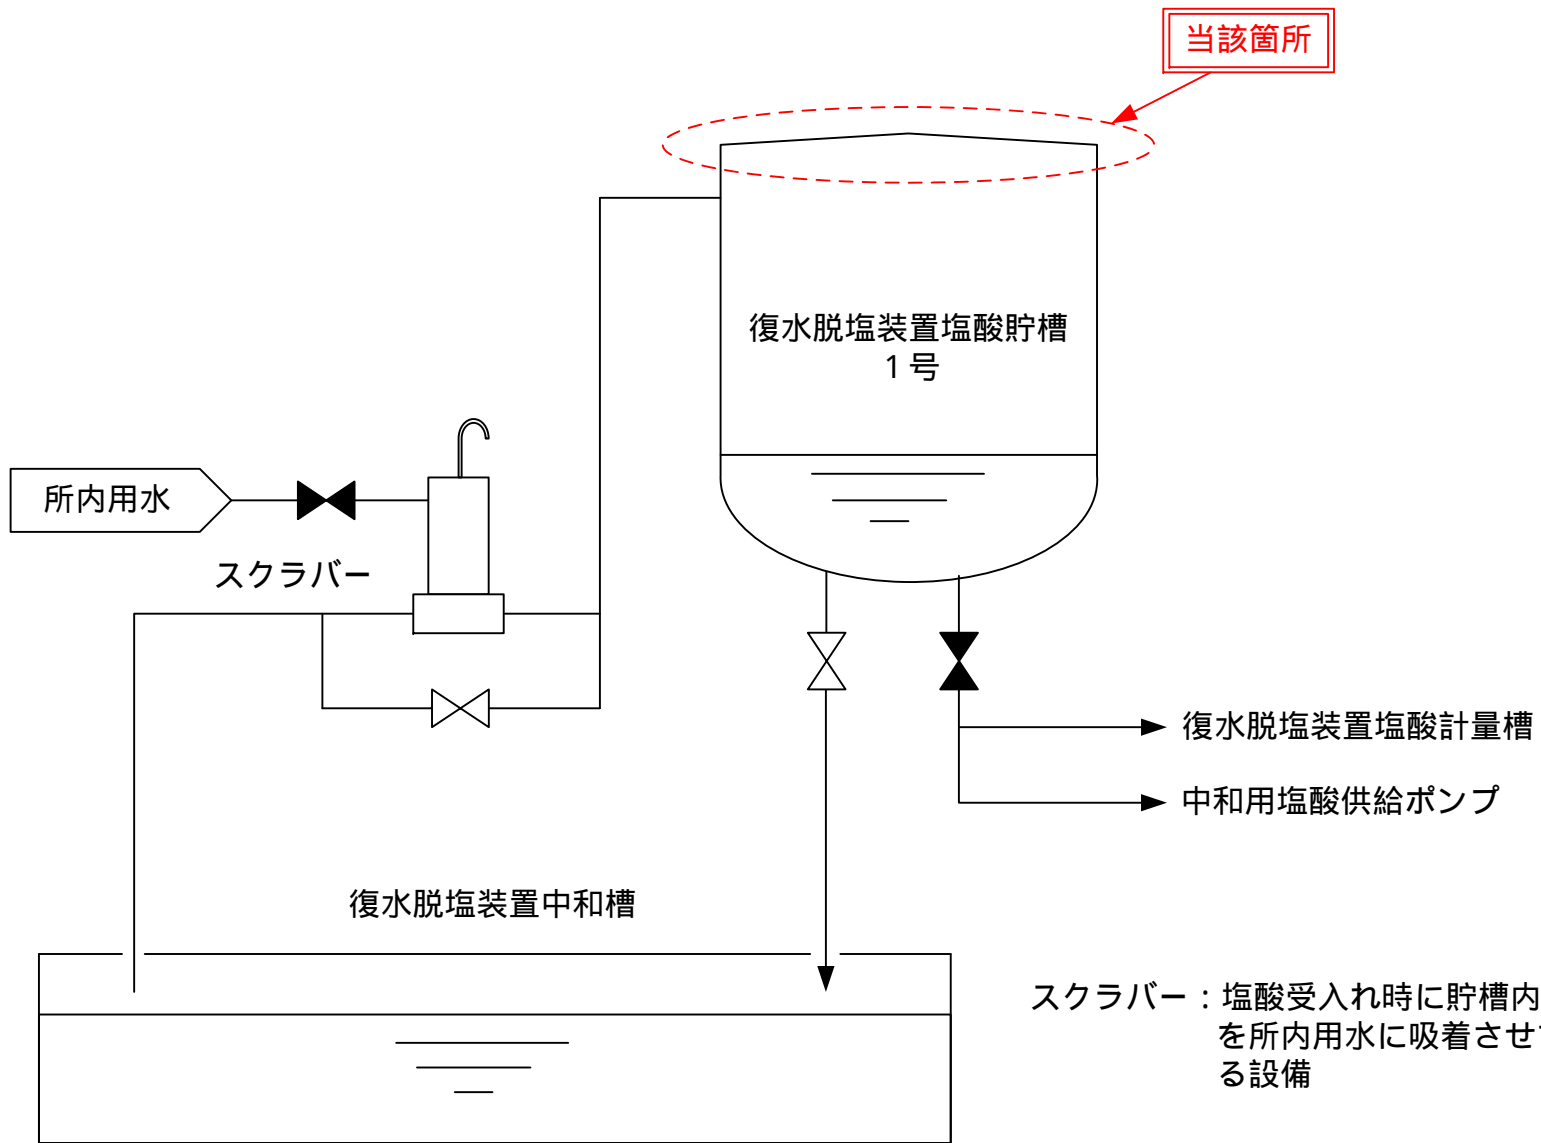
伊方発電所1号機 復水脱塩装置塩酸貯槽まわり概略図

- 1 通常、貯槽上部は、中央部が高い山なりの形状をしているが、貯槽上部全体がへこんでいた。
- 2 変形による貯槽への亀裂等は見られない。

- 1 調査の結果、変形による貯槽への亀裂等は見られなかったため、貯槽内部から力を加え変形部分を元の形状に戻し、また、貯槽内面ゴムライニングには一部割れが確認されたため、当該部分を新しいゴムに貼り替えし、浸透探傷試験等により貯槽に亀裂等がないことを確認のうえ、6月15日(火)10時25分、通常の状態に復旧した。
- 2 今後、詳細を調査する。
- 3 本事象によるプラントへの影響及び環境への放射能の影響はない。
