伊方発電所第3号機  
変圧器消火装置火災感知器の不具合について

平成22年11月  
四国電力株式会社

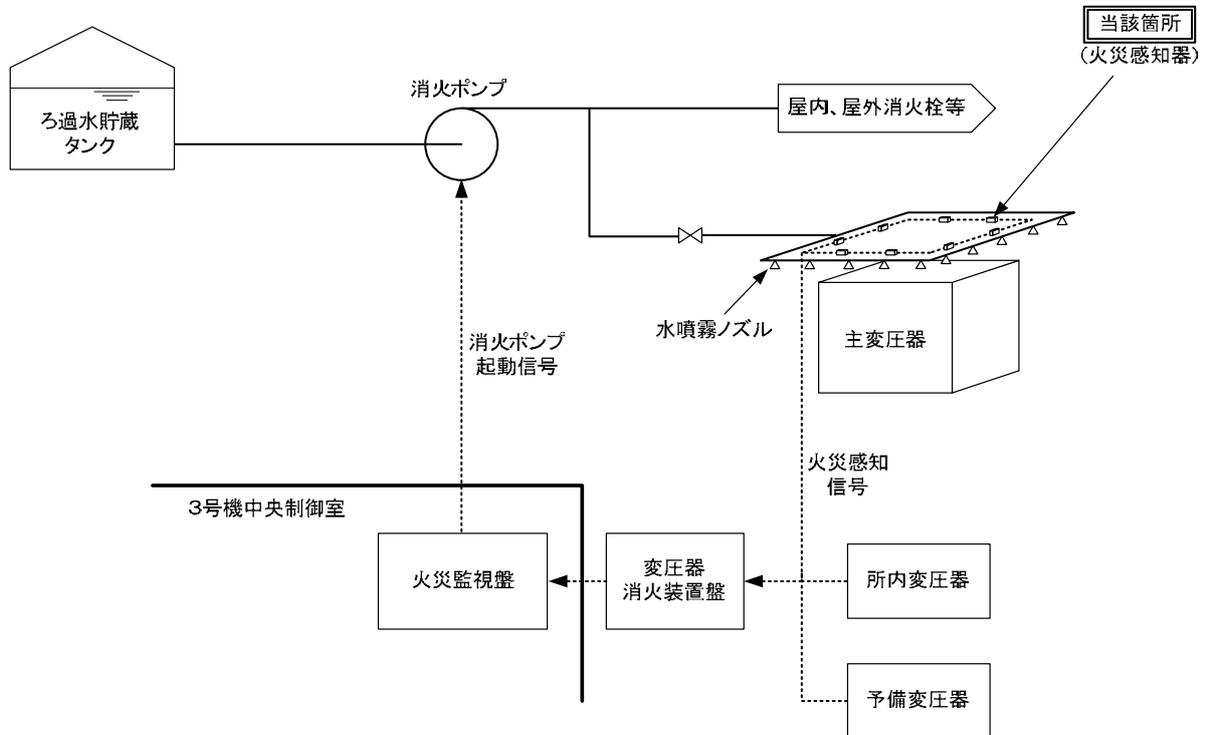
図 1 - 1 伊方 3 号機 消火用水系統概略系統図

伊方3号機は通常運転中のところ、平成22年8月5日17時34分、主変圧器の火災を示す信号が発信し水噴霧消火装置が作動した。

調査の結果、主変圧器周辺に設置している火災感知器<sup>(\*1)</sup>20個のうち1個に不具合があり、誤動作により水噴霧消火装置が作動したことを確認した。

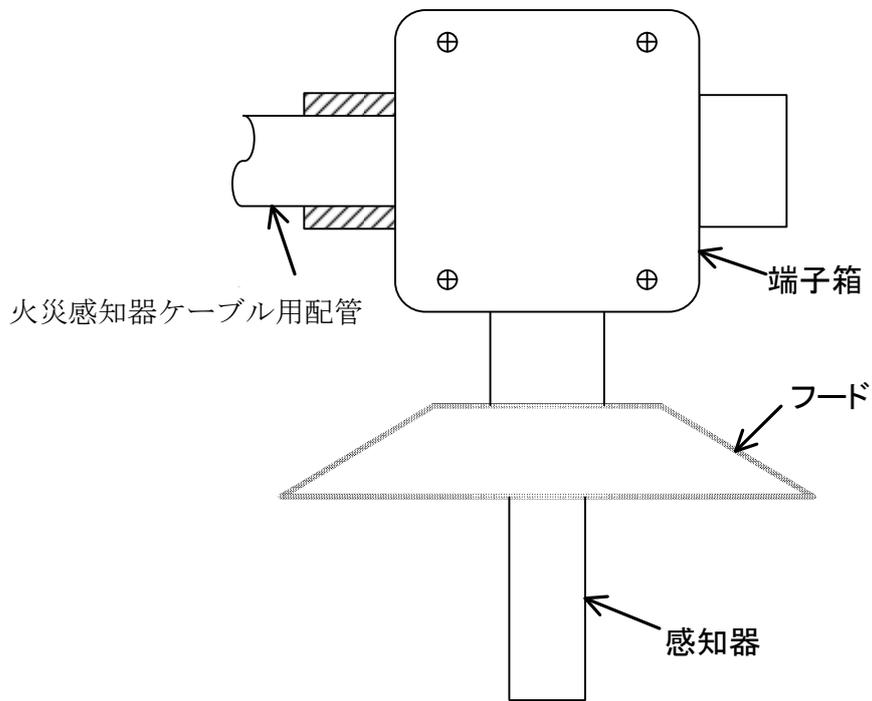
図2-1 火災感知器外観図

火災感知器外観は全体的に腐食が見られた。また、火災感知器先端部分において孔食も見られた。

火災感知器を分解して内部部品（蓋金、ストラット、接点等）の確認を実施したところ、所々に腐食が見受けられ、接点表面は腐食による生成物で盛り上がっていた。

変圧器消火装置用火災感知器については、屋外設置の火災感知器であり、海に近い場所に設置されていることおよび火災感知器上部に取り付けられているフードにより雨による洗浄効果が小さいこと等より、塩分が付着しやすい環境にある。このため塩分付着による腐食が発生・進行し、貫通に至った。さらにこの貫通部より火災感知器内部へ塩分を含んだ湿分が浸入したことにより内部で腐食が発生し、腐食生成物により接点が閉路、誤動作したものと推定される。

- (1) 当該火災感知器を新品に取り替えた。
- (2) 塩分付着による腐食防止のため、1～3号機変圧器消火装置の定期点検時に合わせて年1回程度、火災感知器（合計132台）の水洗を実施するよう作業要領書を改正する。
- (3) 火災感知器誤動作の未然防止を図るため、定期点検時の火災感知器外観点検の着眼点として「発錆が確認された場合は、その状況によっては、腐食により感知器が誤動作する恐れがあるので、詳細点検又は取替えを行う。」旨、作業要領書を改正する。
- (4) 当該以外の3号機変圧器に設置されている火災感知器については、本事象を踏まえ、本年8月末の点検において動作確認により健全性確認を行った。また、1,2号機変圧器に設置されている火災感知器については、準備ができ次第動作確認を実施するとともに、1～3号機の変圧器消火装置用火災感知器の水洗および外観点検についても、準備ができ次第実施する。
