伊方発電所第2号機
O F ケーブル監視盤の発煙について

平成22年12月
四国電力株式会社

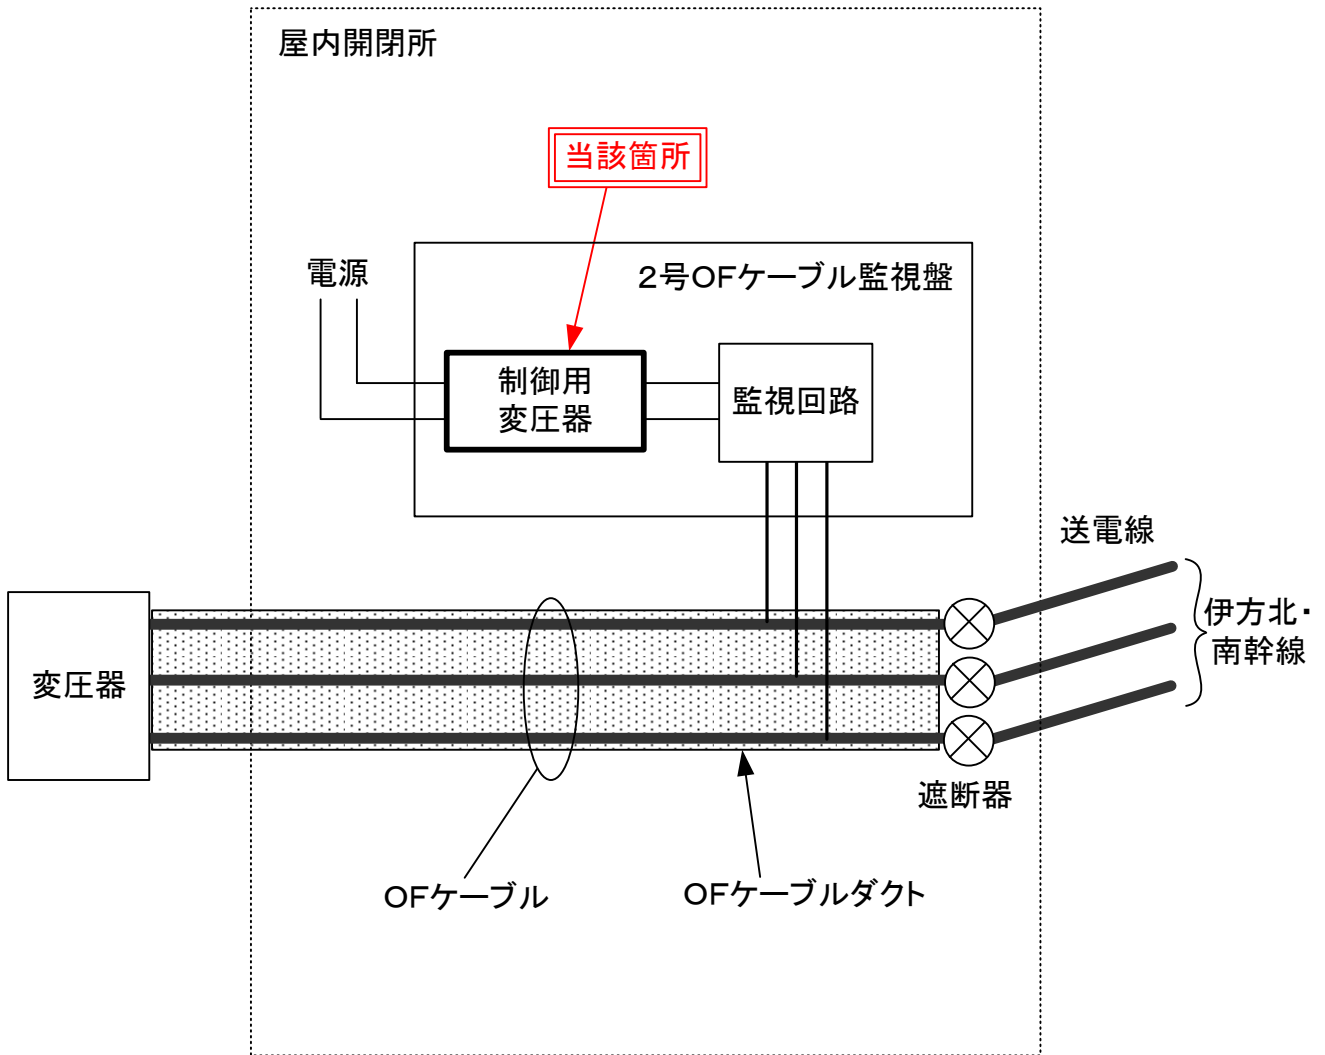
2号OFケーブル監視盤まわり概略図

整流器（ダイオード）の故障（両方向導通状態）により、制御用変圧器には過大な電流が流れ、制御用変圧器巻線が過熱損傷し発煙に至ったものと推定される。

なお、整流器下流の監視回路等を保護するためヒューズを設置しているが、制御用変圧器と整流器の間にヒューズを設置すれば、整流器の故障に対しても保護動作可能であったと推定される。また、上流のNFBが動作するほどの電流は流れず、NFBは動作しなかったと推定される。

- (1) 当該盤について、制御用変圧器と整流器等を取り外し、保護機能としてヒューズを追加した電源装置（制御用変圧器および整流器等）と交換した。
- (2) 電気回路に制御用変圧器と整流器を組み合わせて使用しており、常時通電状態にて、長期間（25年以上）使用しているプラント設備について、整流器の故障に対する保護機能の有無を確認する。
