伊方発電所 2 号機
充てんポンプ 2 B 点検用フランジ部からの
漏えいについて

平成 23 年 1 月
四国電力株式会社

充てんポンプ2B点検用フランジ部からの漏えいについて

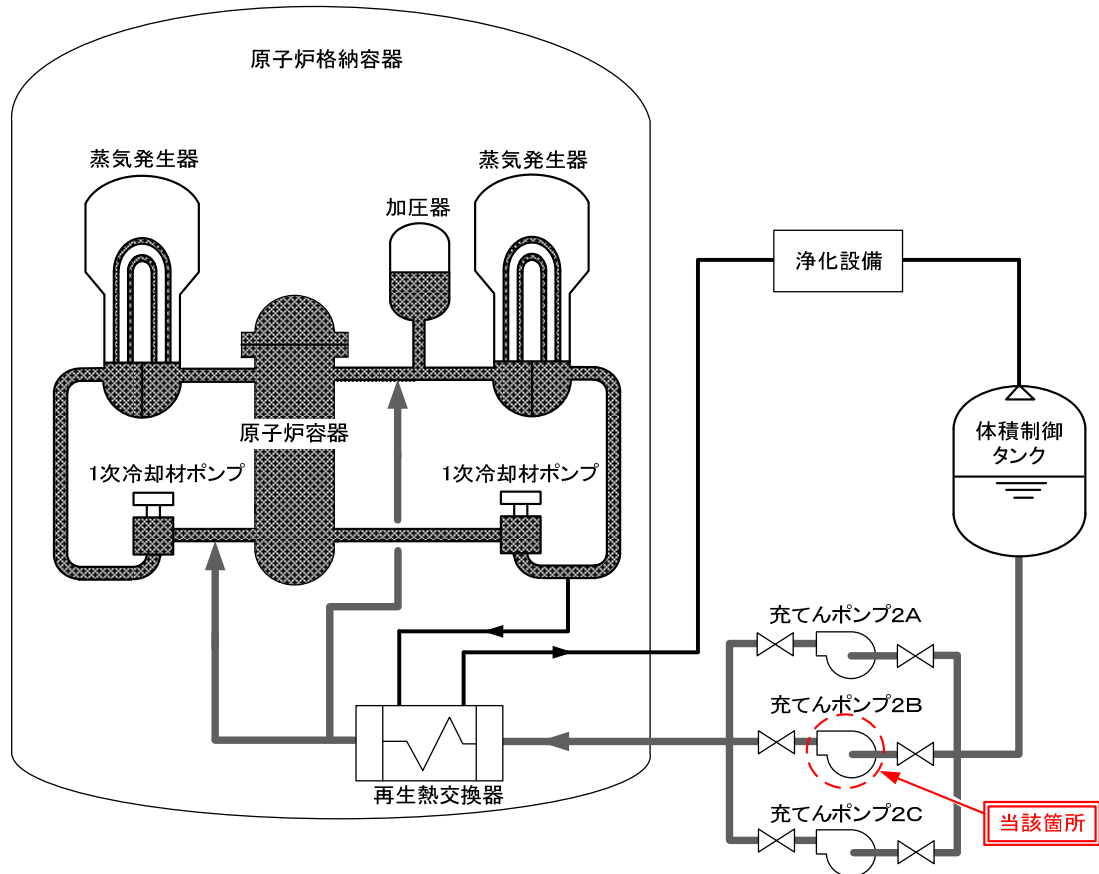
充てんポンプまわり概略系統図

伊方発電所第2号機は通常運転中のところ、運転中の充てんポンプ2B^{*1}室内において、ポンプ点検用フランジ部（No. 1シリンダ前面側）から1次冷却水が漏えいしていることを運転員が確認した。漏えい量は約120cc（放射能量：約70ベクレル）であり、全量を紙ウエスで回収した。

当該フランジ部を点検した結果、ポンプ点検用フランジにより締め付けているリフト押さえとポンプケーシング部の接触面をシールするためのOリングの一部に損傷が認められた。
