伊方発電所第1、2号機  
タービン建家非常用排水ポンプの排水配管  
からの水漏れについて

平成23年10月

四国電力株式会社

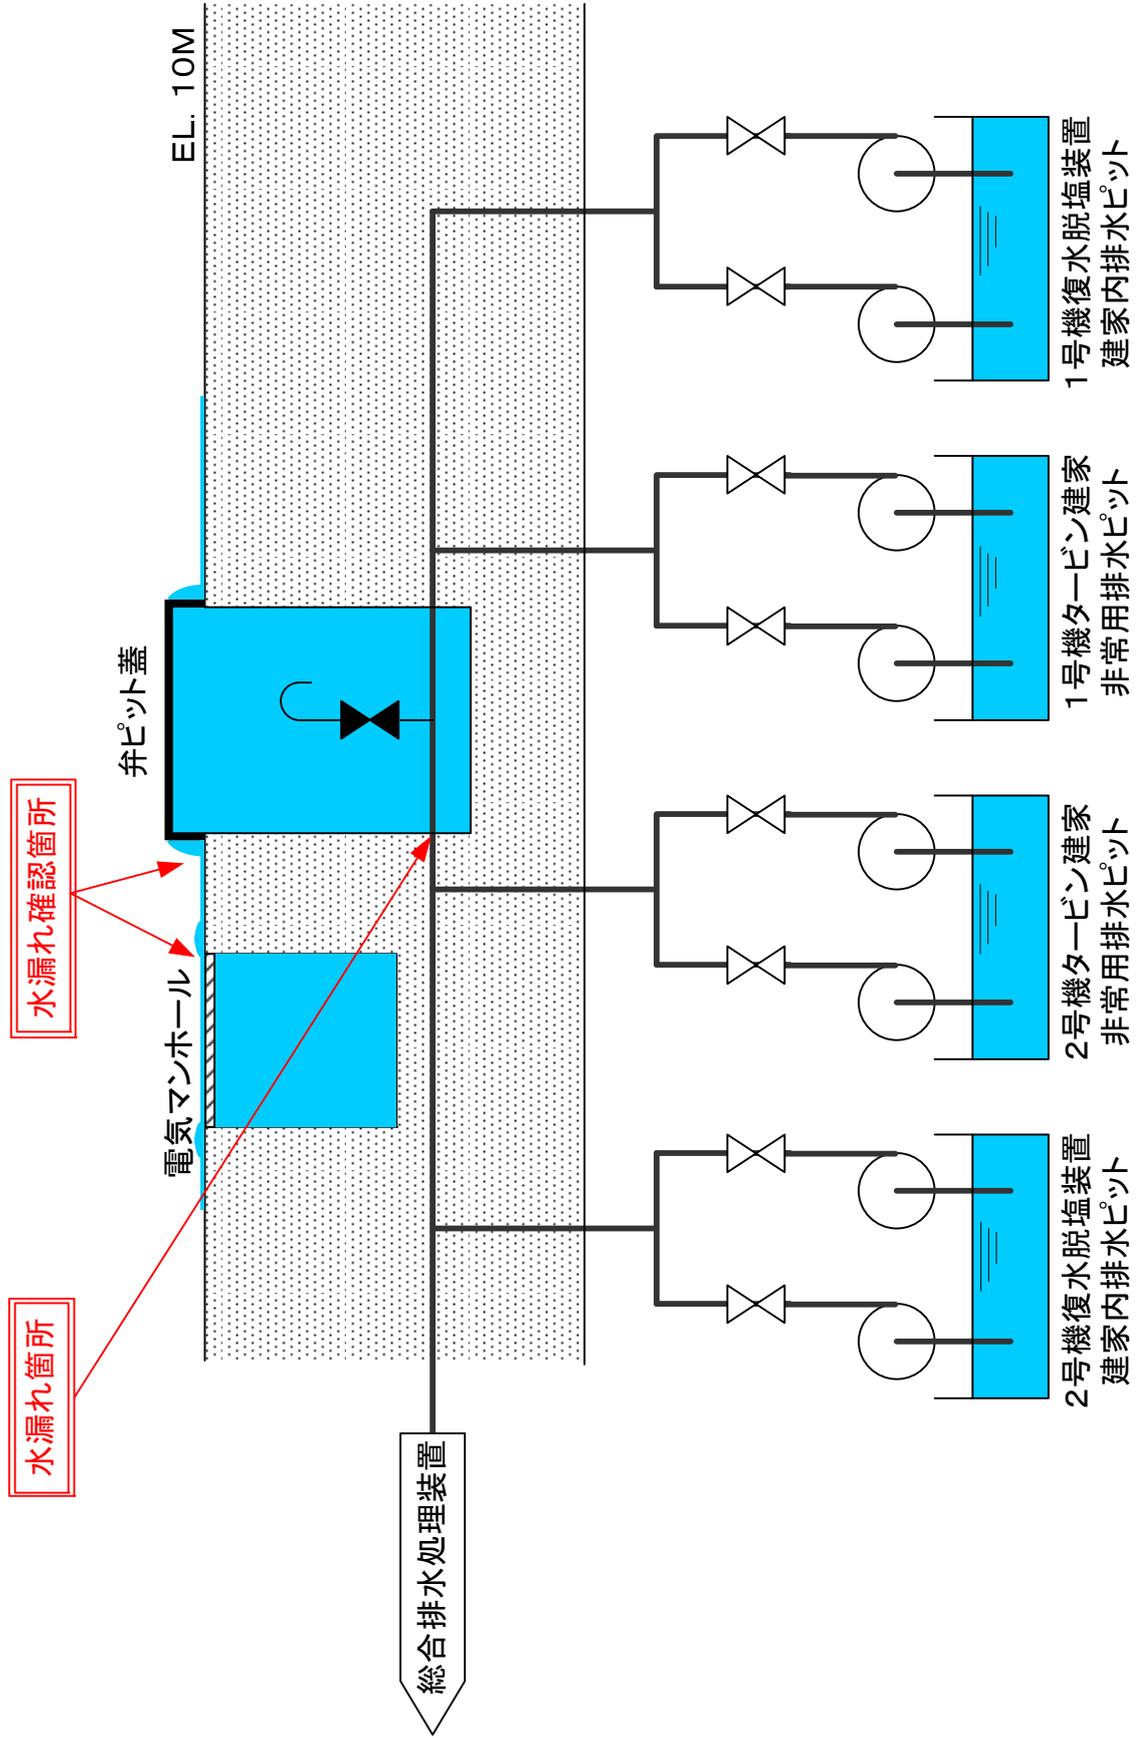
伊方発電所第1、2号機 2次系排水ライン概略図

伊方発電所第1号機は通常運転中、伊方発電所第2号機は復水器清掃のため電気出力を517MWまで低下させて運転中のところ、7月9日15時20分頃2号機タービン建家入口近傍の電気マンホールから水漏れがあることを作業員が確認した。

伊方発電所第2号機の復水器清掃に伴うタービン建家非常用排水ポンプの起動後、水漏れが確認されたことから、タービン建家非常用排水ポンプ出口排水配管（以下「非常用排水配管」という。）につながる全てのポンプを隔離したところ、漏えいは停止した。

水漏れ箇所近傍を掘削し埋設配管部を確認した結果、非常用排水配管曲げ管部に腐食による貫通穴が4箇所（最大で250mm×250mm）確認された。

当該配管は内面にライニングのないダクタイル鋳鉄管であり、内部流体の海水による影響で配管内面から経年的に腐食が発生、進展し漏れいに至り、電気マンホールから水漏れしたものと推定される。

このため、当該配管を新品に取り替え、7月15日10時40分に1号機タービン建家非常用排水ポンプ運転状態で漏えいのないことを確認し、通常状態に復旧した。

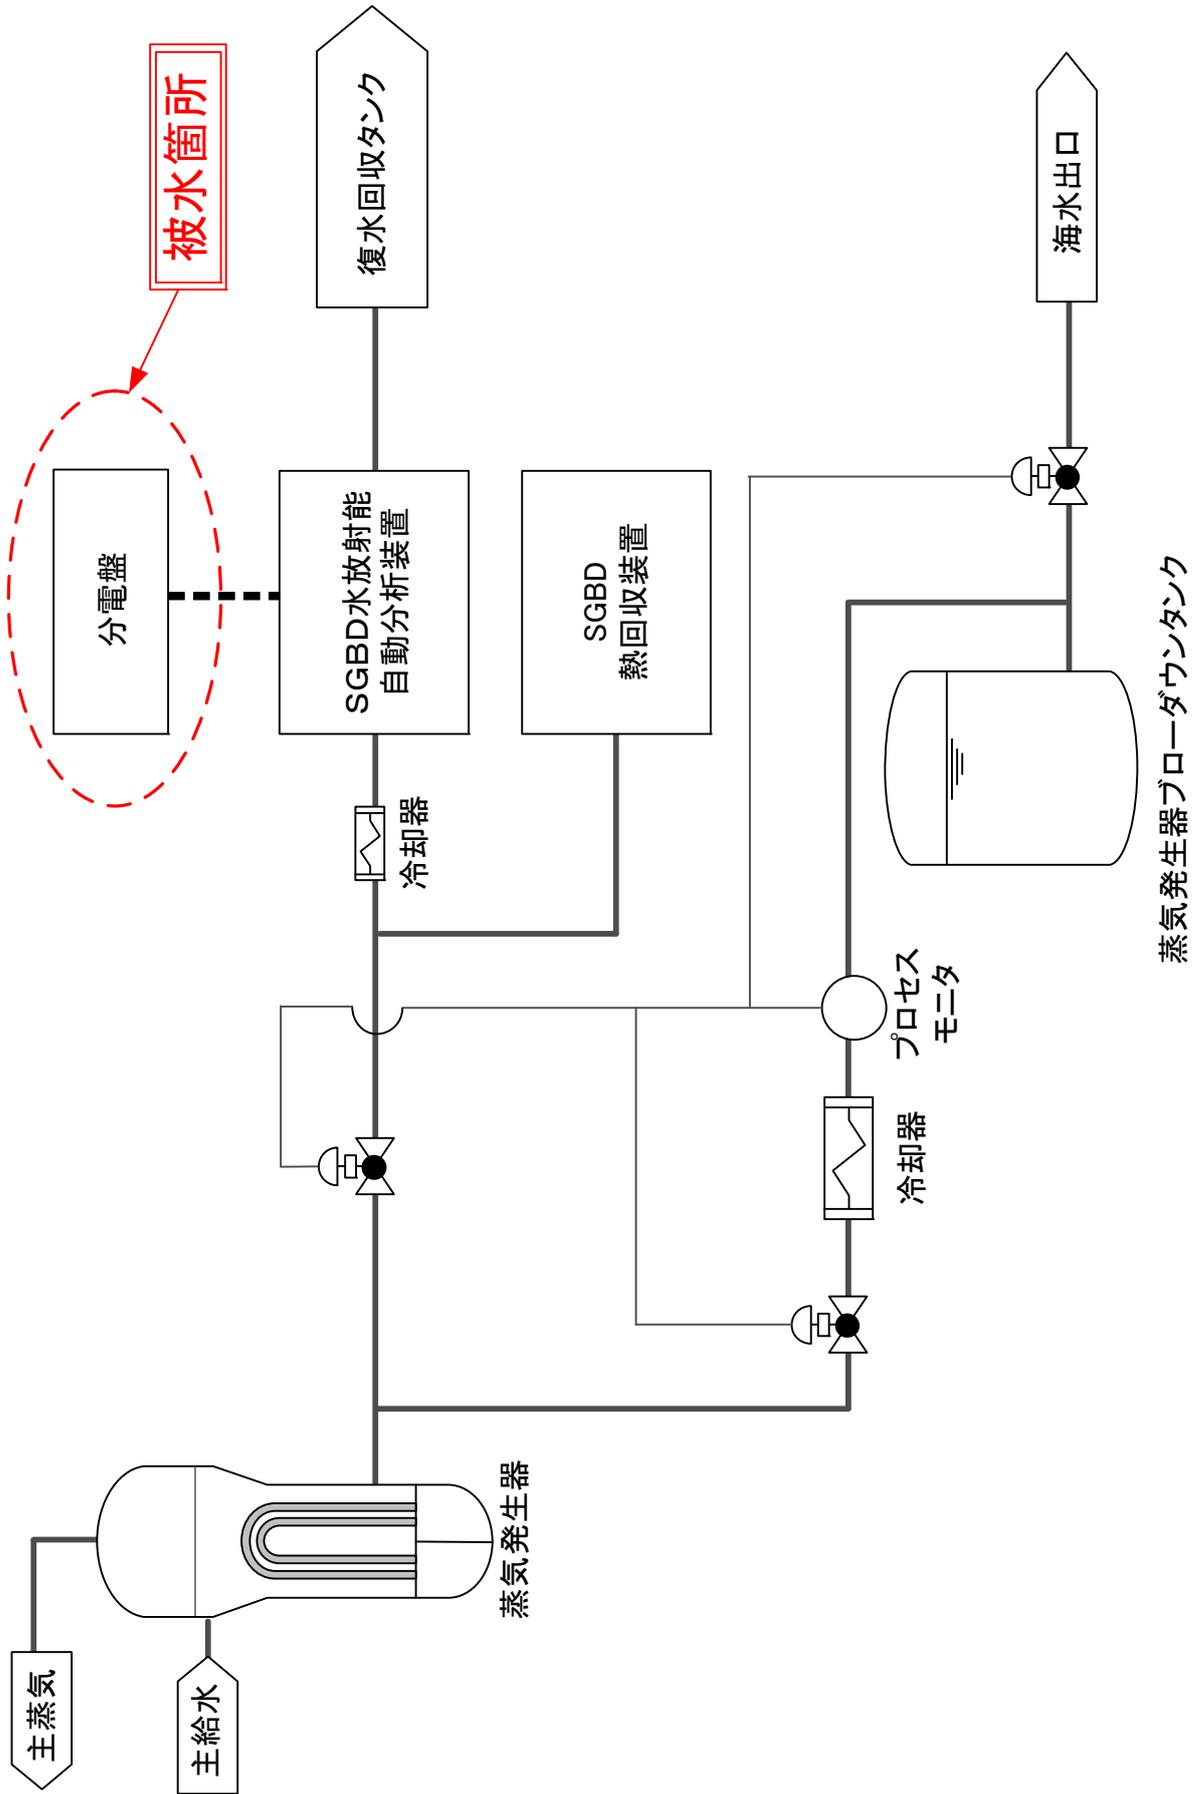
蒸気発生器ブロウダウン (SGBD) 水放射能自動分析装置廻り概略図

また、非常用排水配管から漏えいした水が近傍のケーブルダクトを通じ、1号機タービン建家内に浸入し、7月9日17時07分に1号機タービン建家地下1階に設置している蒸気発生器ブローダウン水放射能自動分析装置分電盤が被水し地絡したため、同装置を停止した。

なお、本装置は、蒸気発生器ブローダウン水の放射能を補助的に測定する装置であり、本設のプロセスモニタにて監視しているため、停止しても問題はなかった。

また、この漏水の影響で蒸気発生器ブローダウン水放射能自動分析装置分電盤が被水し地絡したものと推定される。
