## 伊方発電所 第2号機

### 1次冷却材モニタの指示値の変動について

平成24年6月  
四国電力株式会社

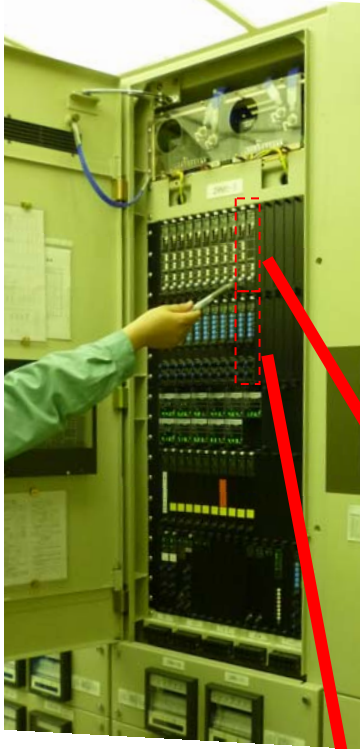
放射線監視装置盤

外観目視点検の結果、内部部品に損傷、焼損等の異常は認められなかった。

信号処理部（レートメータカード、検出器 I / Oカード）写真

- (1) 当該モニタの検出器、信号処理部(レートメータカード、検出器I/Oカード)を予備品に取替えた。
- (2) これまでと同様に、日常点検(1ヶ月点検、6ヶ月点検)および定期点検を実施し、健全性を確認するとともに運転中のモニタ故障に対応するため、検出器および信号処理部の予備品を常備しておく。
