伊方発電所第2号機
脱気器建家火災感知器の不具合について

平成24年7月
四国電力株式会社

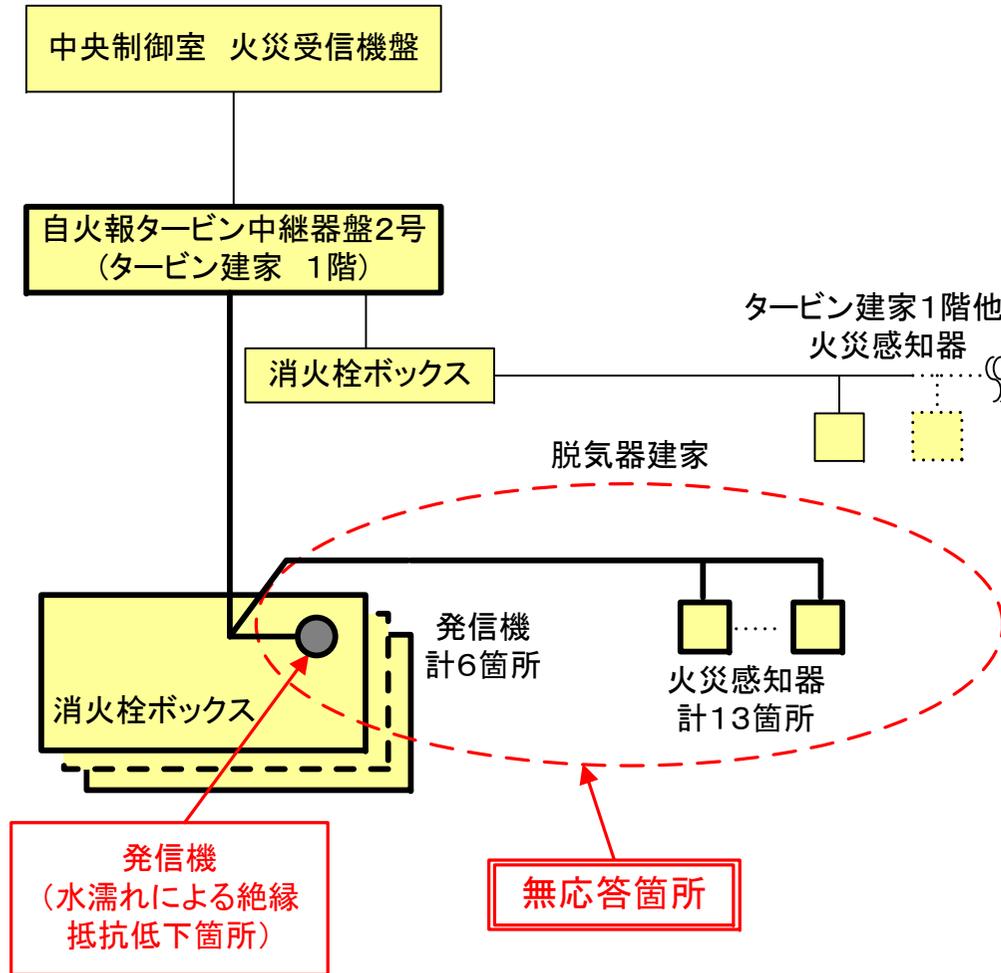
2号機火災感知器・発信機信号 概略図

伊方発電所第2号機は、定期検査中のところ、4月21日21時56分、中央制御室の火災受信機盤において、脱気器建家（管理区域外）に設置されている13箇所の火災感知器と6箇所の消火栓ボックス内の発信機の応答がないことを示す信号が発信した。

調査の結果、上記の消火栓ボックスの1つに水が浸入し、ボックス内の発信機回路*1の絶縁抵抗が低下したため、発信機と火災感知器の応答がなくなったものと推定したことから、絶縁抵抗が低下した1台の発信機を新品に取り替え、正常に動作することを確認し、4月22日11時27分、通常状態に復旧した。
