伊方発電所第2号機
復水脱塩装置建家での塩酸の漏えいについて

平成24年11月
四国電力株式会社

復水脱塩装置塩酸系統

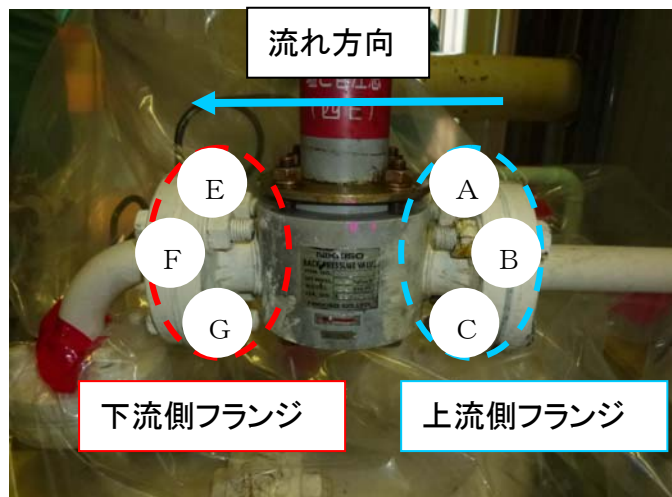
フランジ面変形量計測要領図

以上の調査の結果、漏えいの原因として考えられる要因となるガスケットの変形、フランジ部の締め付け状況、弁を含めた保修状況等について調査を実施したが問題はなく、弁側フランジ部の変形が本事象の漏えいの原因であると確認した。

◎ 上流側フランジ面と下流側フランジ面の変形量計測結果
