伊方発電所第1号機

燃料取替用水タンク水浄化系統からの水漏れについて

平成25年10月
四国電力株式会社

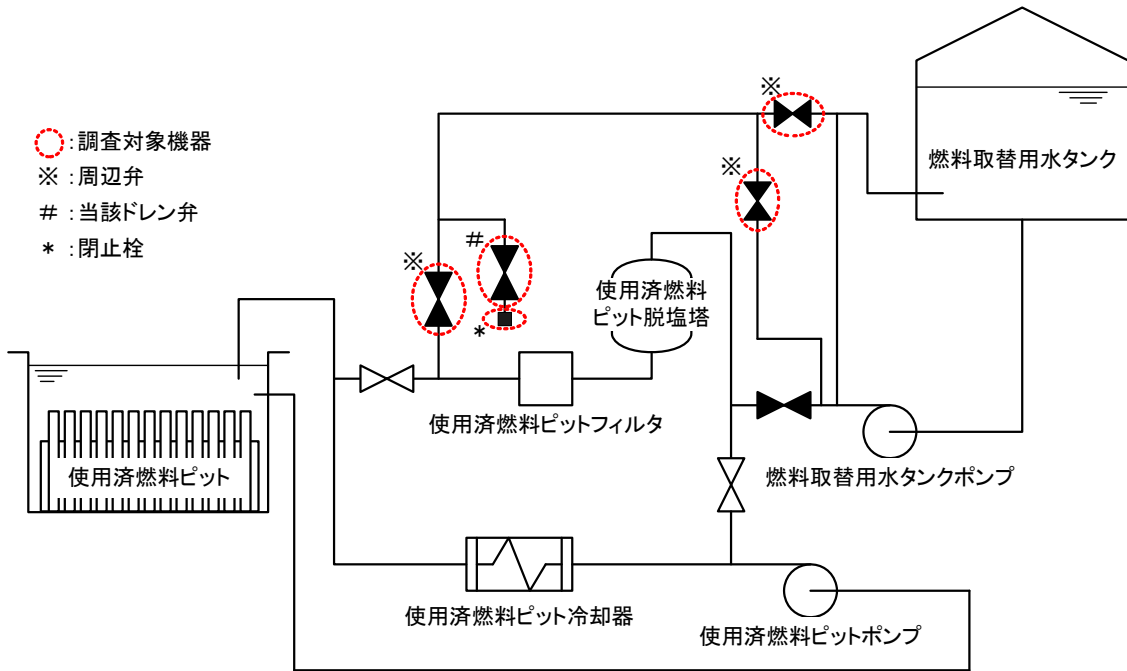
伊方発電所1号機 燃料取替用水タンク水浄化系統概略図

1号機 燃料取替用水タンク水浄化系統 当該ドレン弁他健全性確認調査

1. 調査対象機器

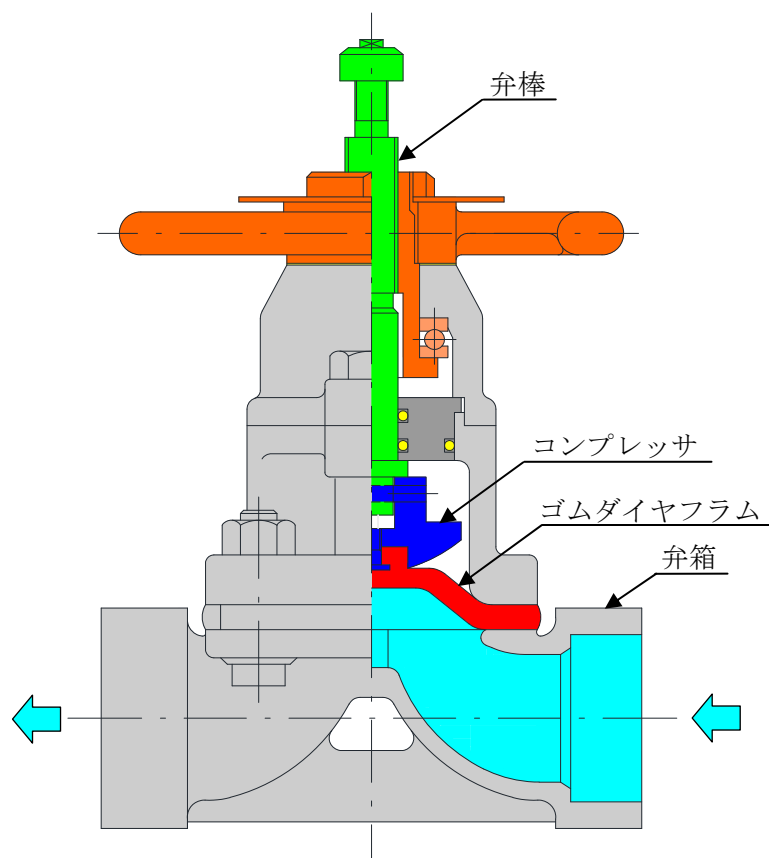
1号機 燃料取替用水タンク水浄化系統 ドレン弁点検状況

外観点検の結果、弁外表面からの漏えい、損傷および組立不良等の異常は確認されなかった。

外観点検の結果、シートリークの要因となるようなゴムダイヤフラムの破れ、シート面の傷等の異常は確認されなかった。また、その他の構成部品（弁棒、コンプレッサ等）についても、異常は確認されなかった。
