伊方発電所 1－固体廃棄物貯蔵庫  
火災感知器用ケーブルの切断について

平成26年8月

四国電力株式会社

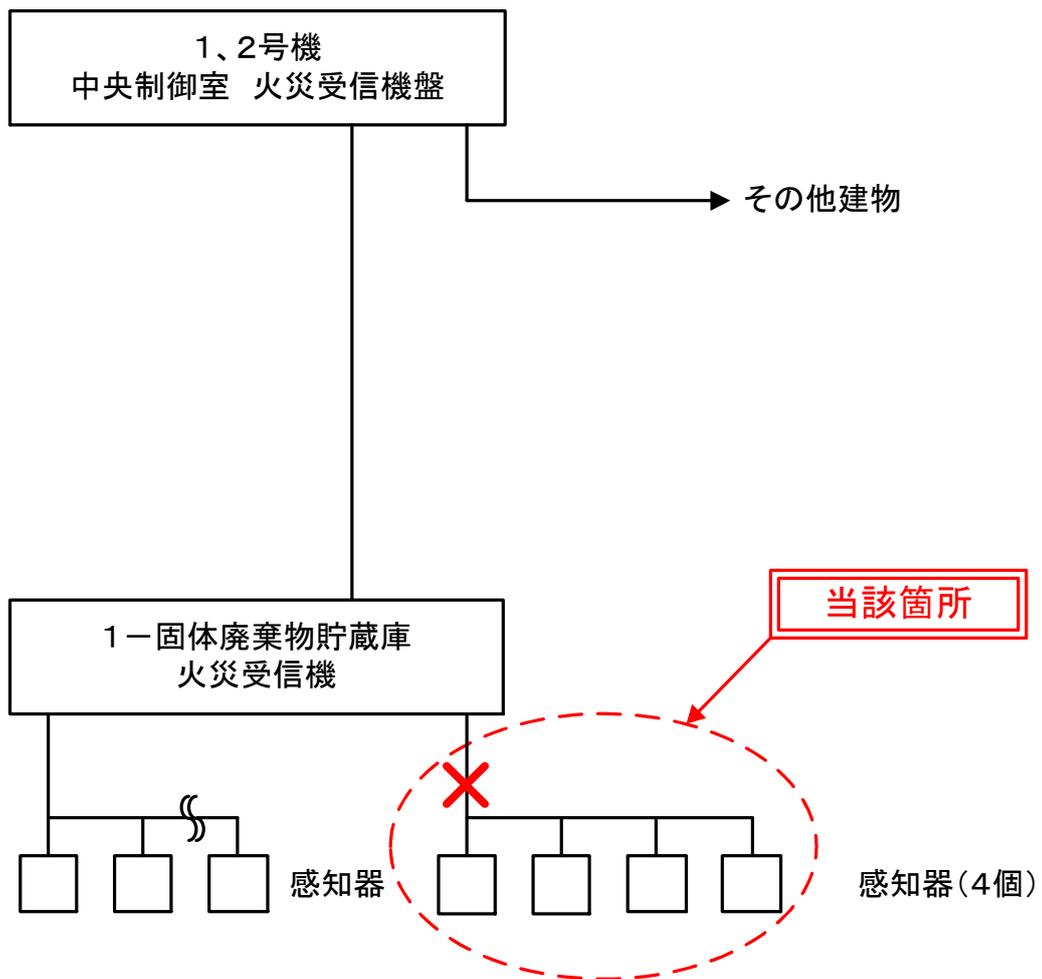
### 伊方発電所1、2号機 火災報知器信号概略図

伊方発電所1-固体廃棄物貯蔵庫において、平成26年5月16日10時18分、火災の発生を示す信号が1、2号機中央制御室に発信した。現地を確認したところ、火災は発生しておらず1-固体廃棄物貯蔵庫2階（管理区域内）に設置されている火災感知器4台に応答がないことが判明した。

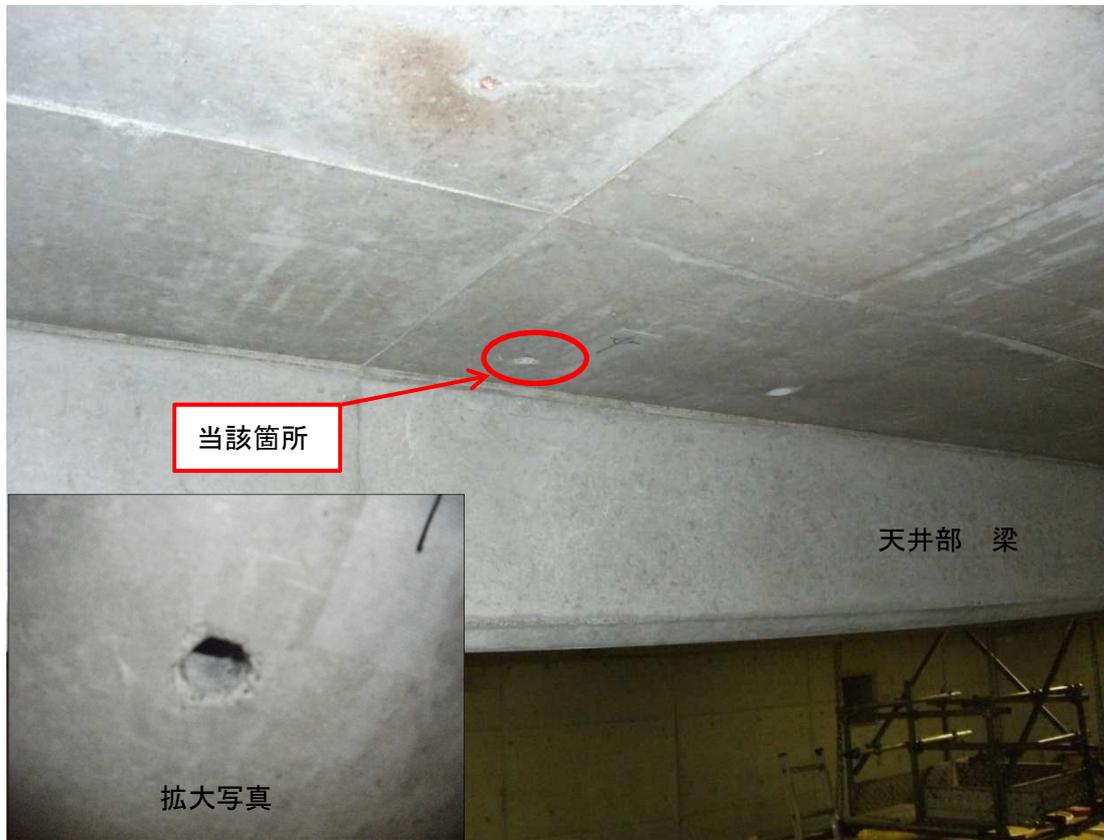
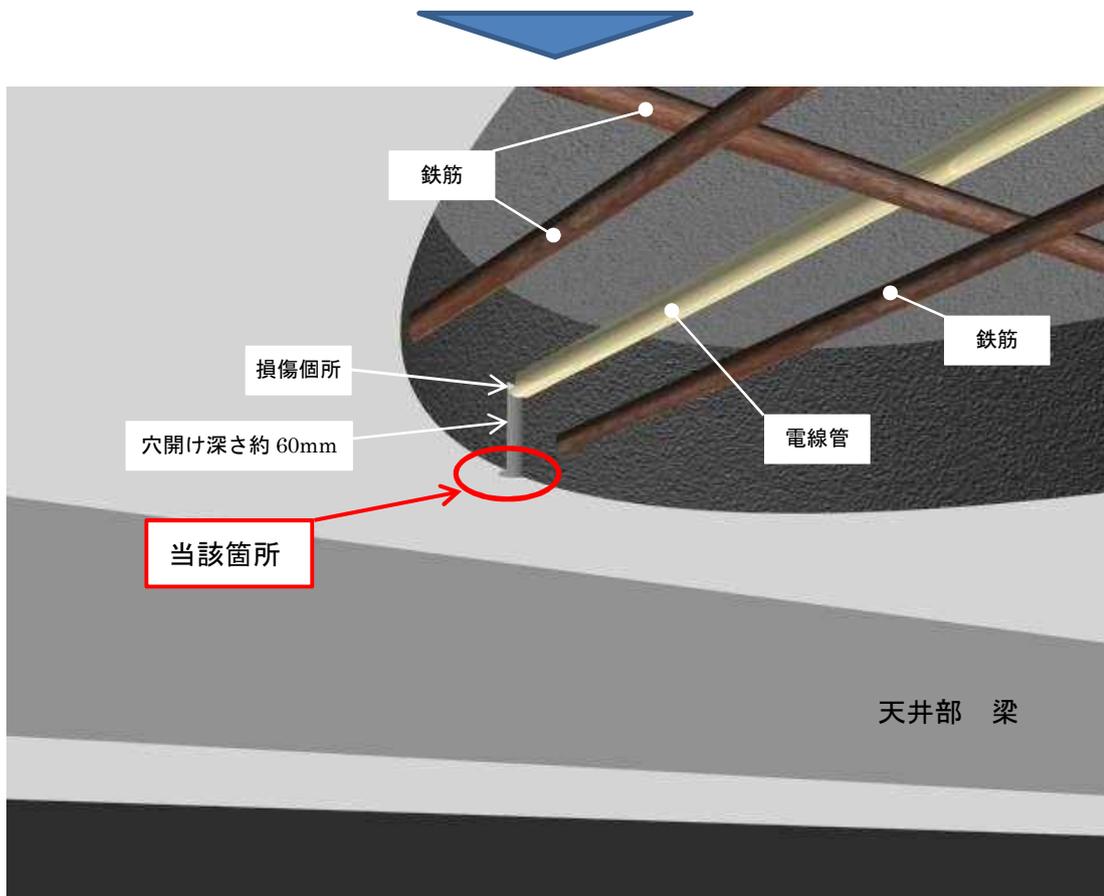
1 - 固体廃棄物貯蔵庫 火災感知器ケーブル位置図

調査の結果、新規基準に基づくハロン消火設備設置工事による吊り足場の設置作業において、天井にドリルで穴を開けた際に火災感知器のケーブルを切断したことを確認した。

作業員は、当日の穴開け予定20か所中の6か所目において、穴開け予定箇所深さ35mmに埋設物を探知した。そのため、作業責任者に確認し、穴開け箇所を埋設物から50mm離れた位置に変更し、再度埋設物調査を実施し、他の埋設物が探知されないことを確認した後、穴開けを開始した。しかし、変更した穴開け箇所は、探知が不正確な領域内であったため、埋設電線管が探知されなかったものであり、開始後、穴深さ約60mmの地点で埋設電線管の損傷およびその中に敷設された火災感知器用ケーブルの切断に至った。

切断したケーブルについて、仮設ケーブルを接続して仮復旧した後、改めて電線管およびケーブルを敷設しなおし、当該火災感知器が正常に動作していることを確認したことから、5月22日13時43分、通常状態へ復旧した。
