伊方発電所第3号機

補助ボイラ煙突に設置している避雷針の折損について

平成27年3月  
四国電力株式会社

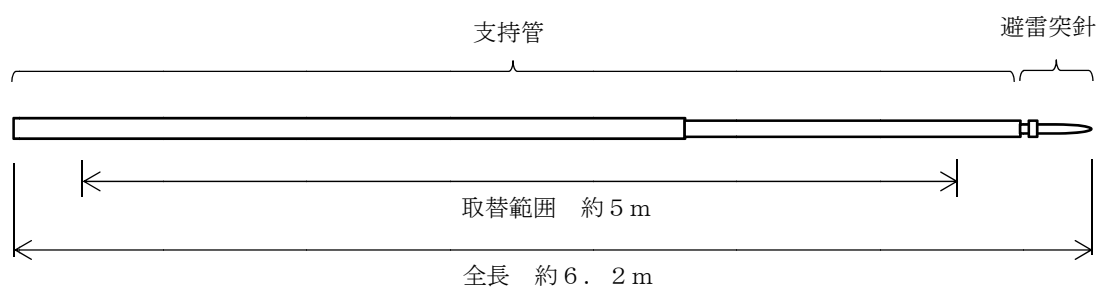
避雷針概要図

上端部と下端部以外を取替えた避雷針

撤去した避雷針については、避雷針が取り付けられている上端部と接地線との接続を行っている下端部以外を、既設と同仕様の支持管に取替え、11月27日に取付け復旧した。

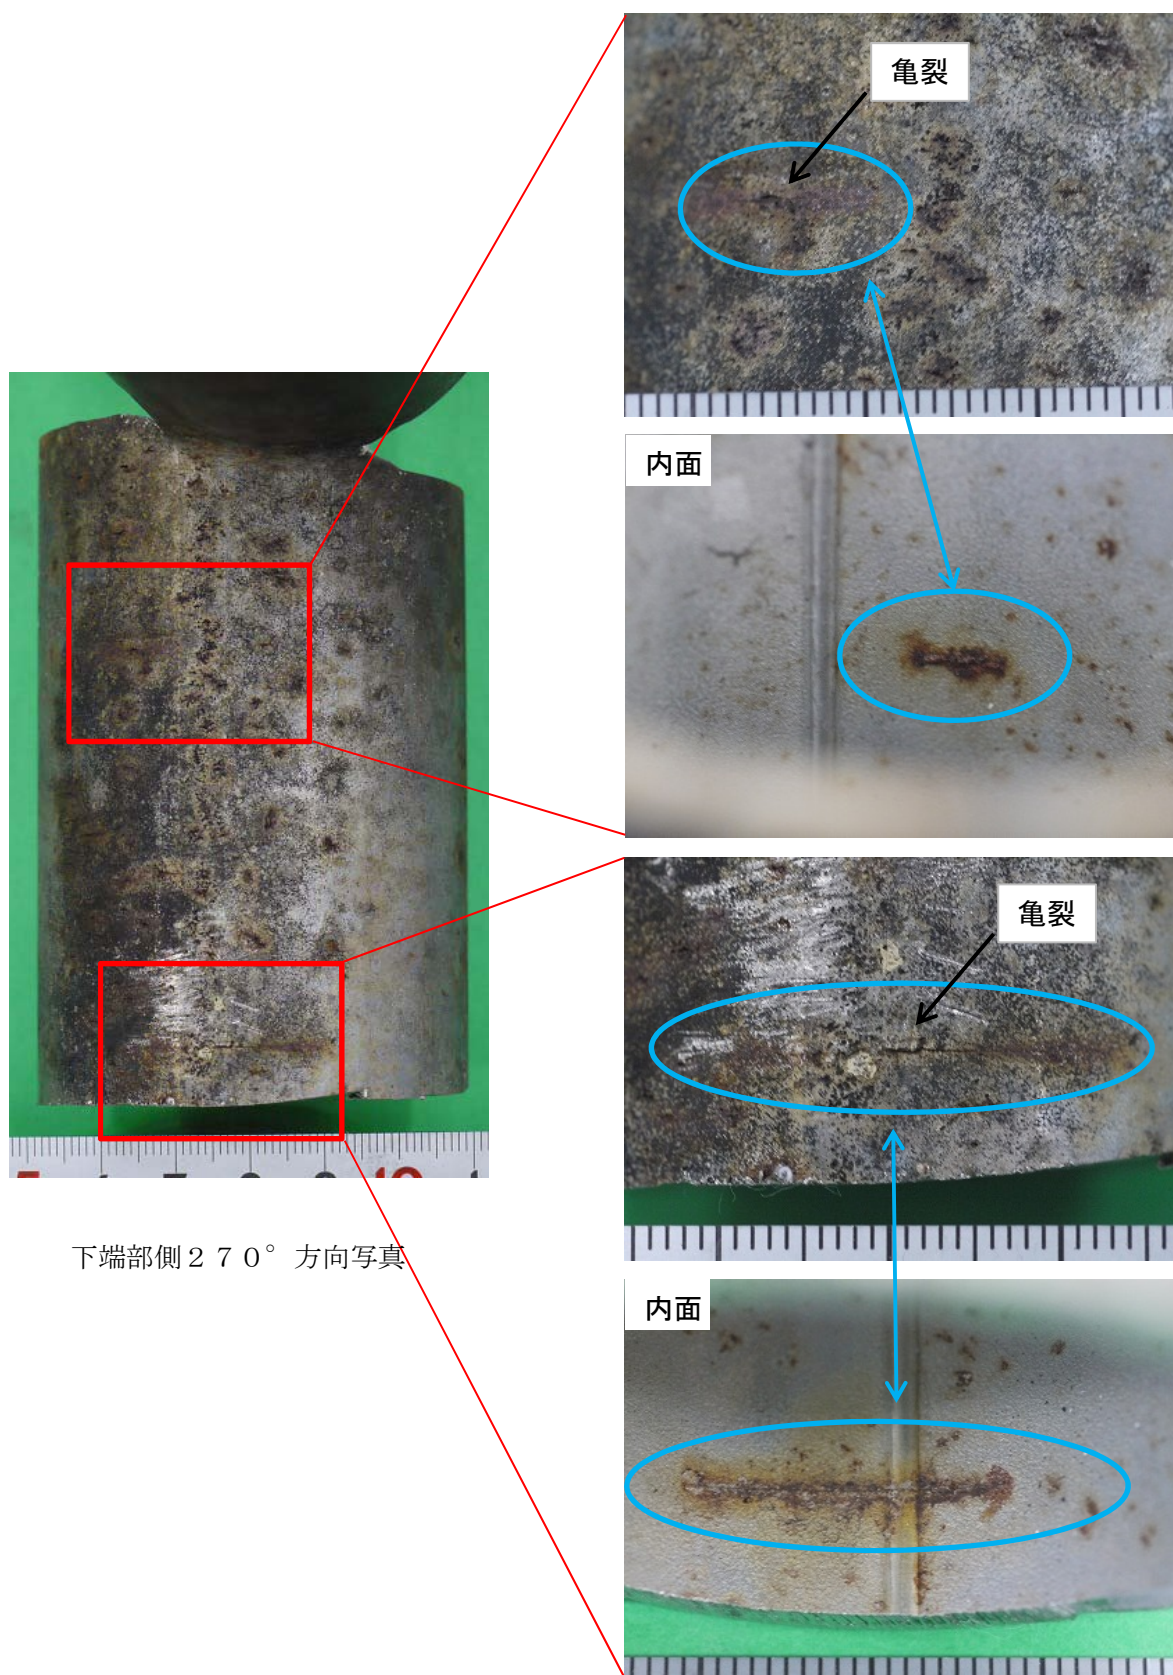
折損部位付近外観調査

支持管の表面は孔食<sup>※1</sup>と思われる錆が多数点在して発生しており、亀裂が発生している箇所が確認された。一部の亀裂は支持管の内面まで到達しているものもあり、内面側に錆が付着していた。また、内面にも孔食が見られた。

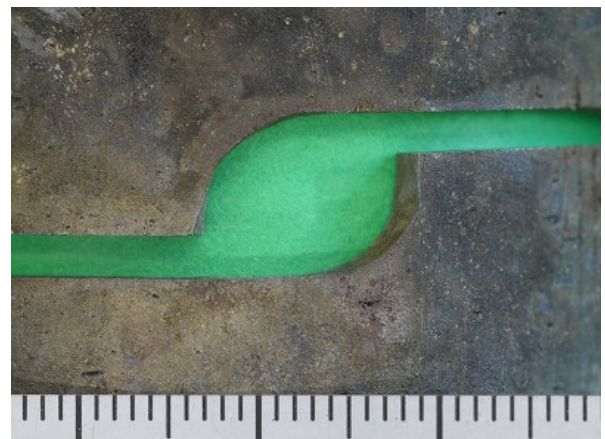
折損部位付近破面観察  
（下端部側破面）

折損した支持管の破面観察において、支持管の下端部側の90°の位置付近および上端部側の75°の位置付近に半楕円状の疲労破壊を示すビーチマーク<sup>※2</sup>が観察された。これらのビーチマークには、外面の中心付近に微小な孔食が認められた。

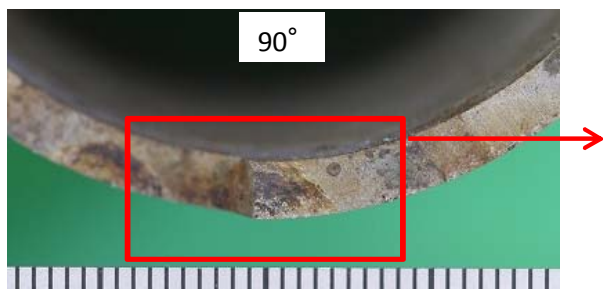
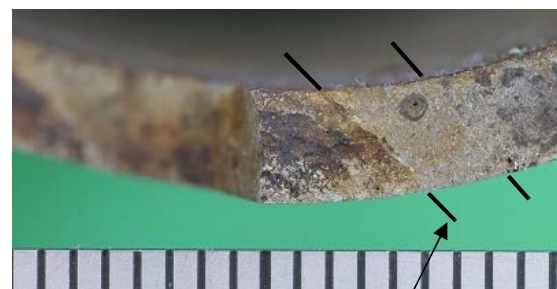
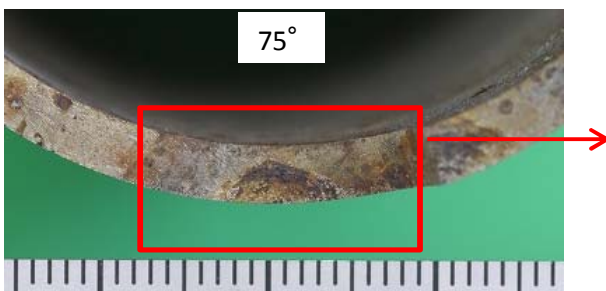
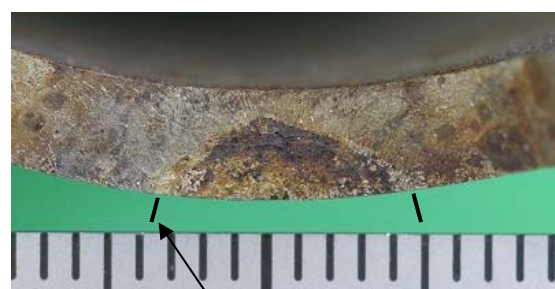
折損部位付近破面観察  
（欠落領域付近破面）

支持管の破面は、上端部側および下端部側とも90°の位置付近で段違い形状の亀裂になっており、上端部側と下端部側の破面を突き合わせると、欠落した領域が認められた。欠落領域は周方向約10mm、軸方向約7mmの長方形形状であり、一方の対角は曲線状、もう一方の対角は直角に近い形状であった。
