伊方発電所第 2 号機  
アスファルト固化装置廃液供給タンクへの  
配管からの析出について

平成 2 7 年 6 月  
四国電力株式会社

アスファルト固化装置廃液供給タンクへの配管からの析出について

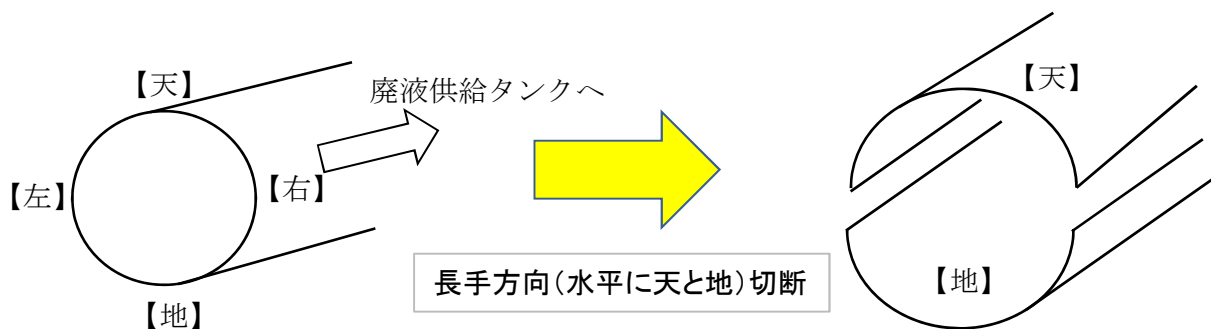
# 当該漏えい跡部内表面目視観察結果

- ・外表面の外観目視点検および浸透探傷検査を実施した結果、当該漏えい跡部（割れ箇所）を除いて異常は認められなかった。
- ・内表面観察のため配管を切り出して長手方向に切断し、内表面の外観目視点検を実施した結果、当該部同様な付着物が認められた。また浸透探傷検査を実施した結果、水平配管部の内表面に3箇所の割れが確認された。割れは当該部同様に孔食が認められ、孔食部と割れは連結していた。

当該配管は、アスファルト固化装置設置以降、不純物を含む濃縮廃液が間欠通水されており、通水停止時は、水平配管内の残留水が大気開放されている廃液供給タンクに抜け落ちることから、配管内に残留した廃液が蒸発するとともに配管内面に不純物が固着したと推測される。

また、濃縮廃液は高濃度の塩素を含有しており、溶存酸素、塩化物イオン、不純物が存在する環境にあることから、配管内面と不純物の隙間で隙間腐食<sup>\*8</sup>が発生し、隙間腐食を起点として濃縮廃液の通水・停止の繰り返しにより塩化物応力腐食割れが進展し、貫通に至ったものと推測される。

- （1）当該漏えい跡部および調査で割れが確認された配管について、配管の取替を実施した。また、配管調査を行ったアスファルト固化装置廃液供給配管の取替を実施した。
- （2）当該箇所については、今後、今回と同様な事象が発生しないように、不純物の固着や塩化物応力腐食割れを防ぐ観点から、廃液の移送操作を実施した後、脱塩水により配管内に残る濃縮廃液を洗い流す洗浄操作を新たに追加し、操作手順書に反映した。
- （3）3 号機セメント固化装置の類似箇所について、念のため配管内に残る濃縮廃液を洗い流す洗浄操作を新たに追加し、操作手順書に反映する。
