伊方発電所

平瀬守衛所の火災受信機盤の不具合について

平成27年9月
四国電力株式会社

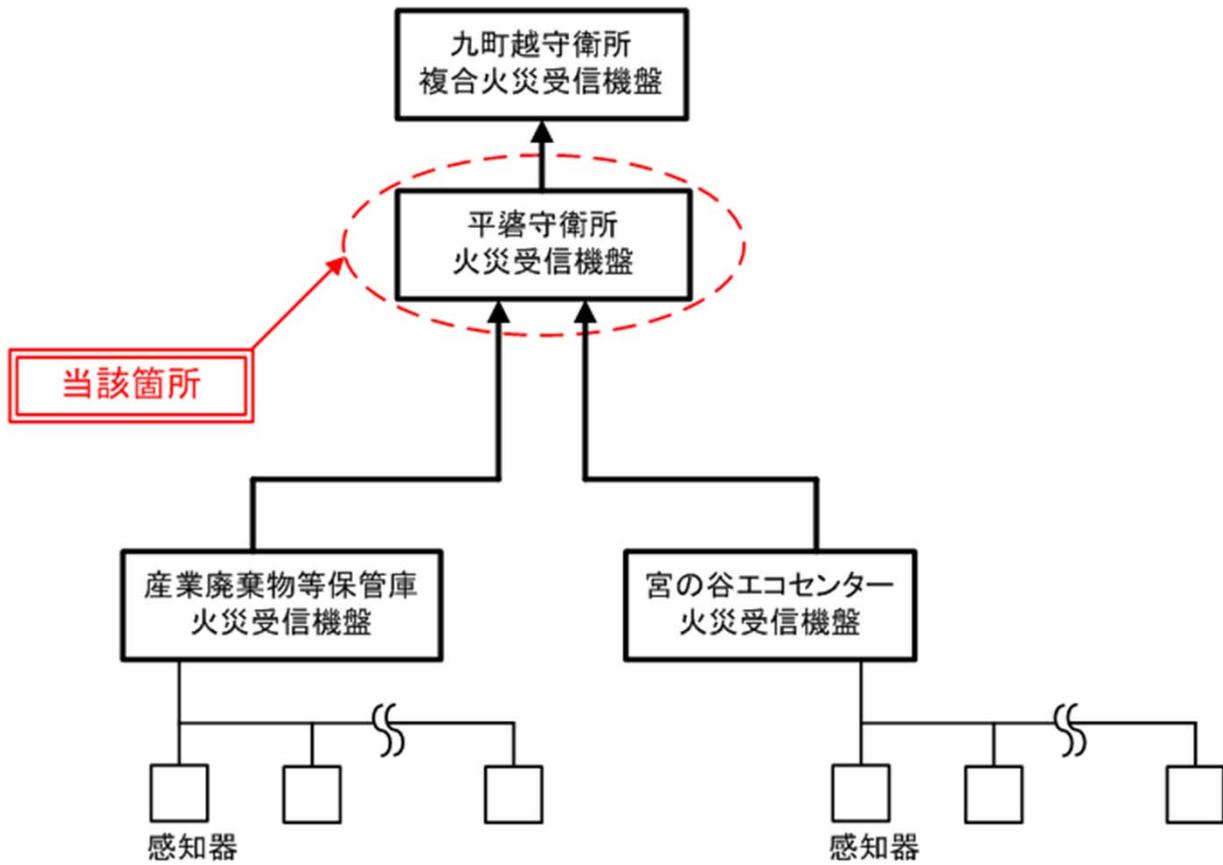
伊方発電所 平簗守衛所火災受信機盤 信号概略図

伊方発電所第1, 2, 3号機は定期検査中のところ、6月8日4時29分に伊方発電所の九町越守衛所において、宮の谷エコセンター等の火災発生を示す信号および平瀨守衛所の火災受信機の異常を示す信号が発信したため、現地確認し、火災のないことを確認した。

調査の結果、九町越守衛所の火災受信機盤へ信号を送っている平瀨守衛所の火災受信機盤が故障していることを確認した。
