伊方発電所第3号機  
海水淡水化装置  
R O 高圧ポンプ軸シール部の海水飛散  
防止カバーの損傷について

平成27年 9月  
四国電力株式会社

3号機 海水淡水化装置 RO高圧ポンプA号機

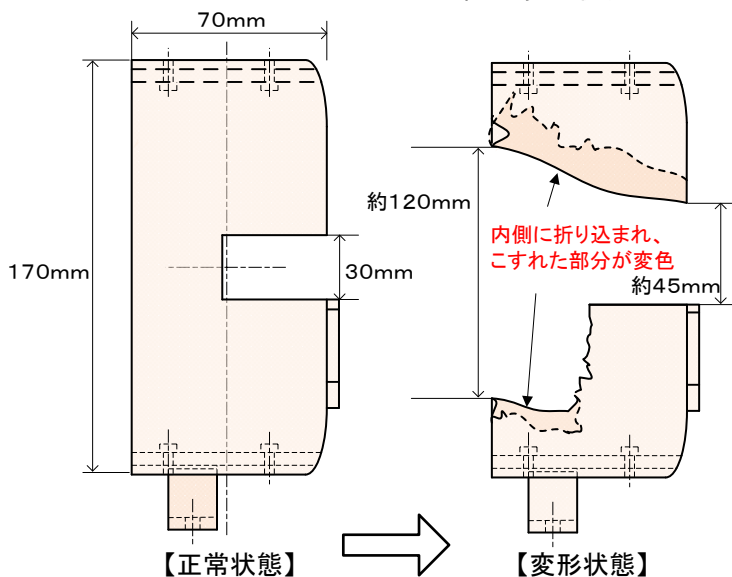
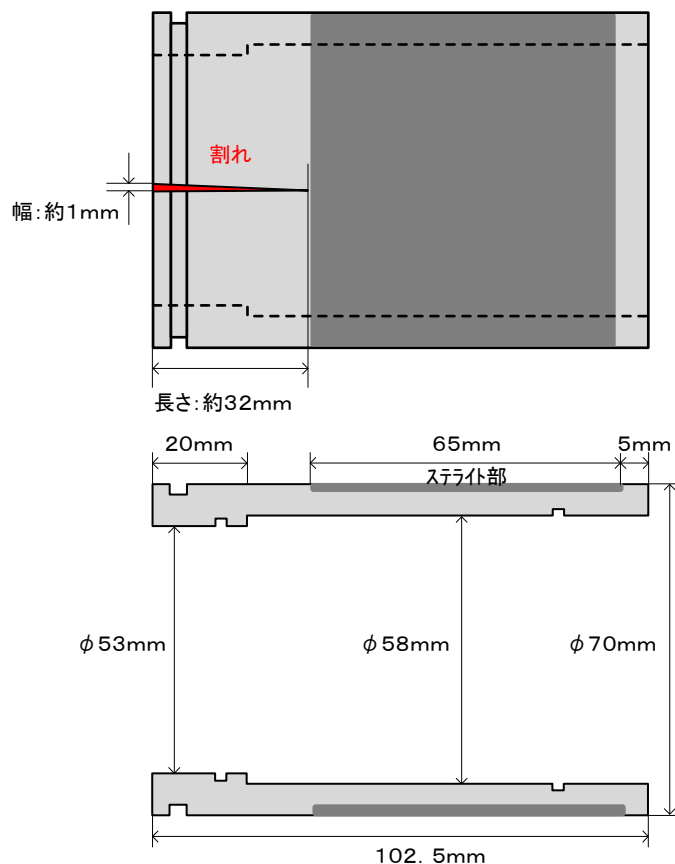
RO高圧ポンプA号機の海水飛散防止カバーが損傷した原因は、パッキンスリーブが割れたことにより、割れ部から出た水の勢いで海水飛散防止カバーがずれて傾き、回転部と接触したことで、こすれて変形および変色が生じたと思われる。

形状:トンネル型  
材質:アクリル  
厚さ:約5mm

形状:円筒型  
材質:SUS316  
+外面ステライト  
コーティング※

※ステライトコーティング(厚さ約1.5mm)  
硬質で耐摩耗性・耐食性・耐高温酸化性に  
優れた合金でグランドパッキンとの摺動部を  
保護する目的で表面にステライトを肉盛り溶  
接して表面は滑らかに仕上げています。

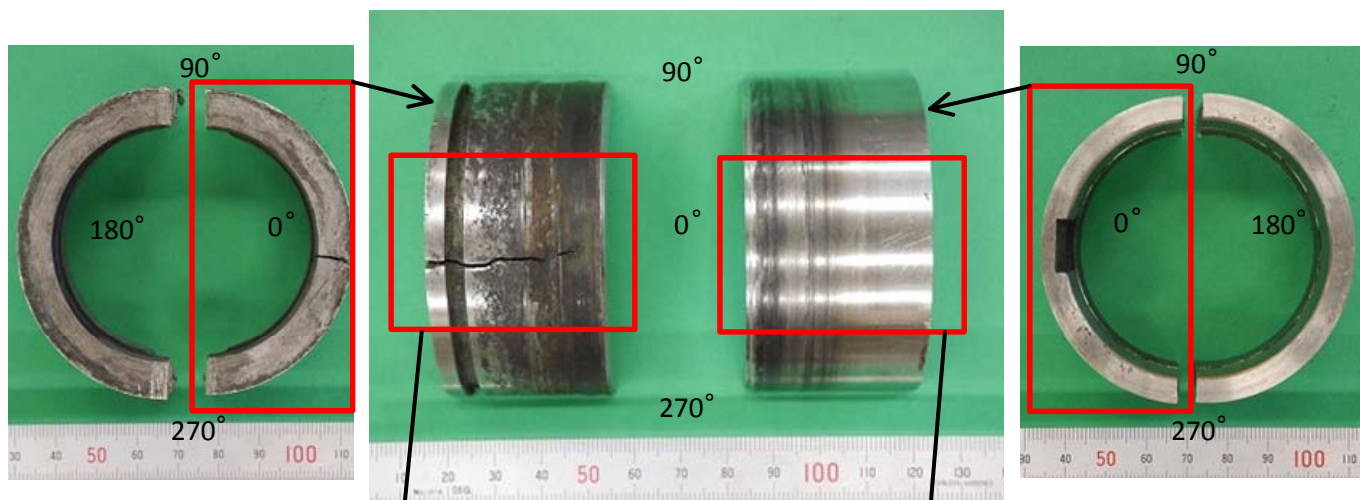
# パッキンスリーブ外表面観察

金属光沢もなく孔食が多くみられる

きれいな金属光沢で異常なし

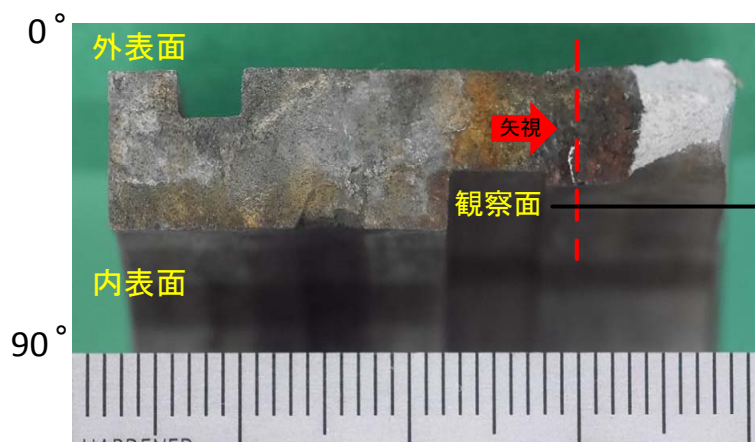
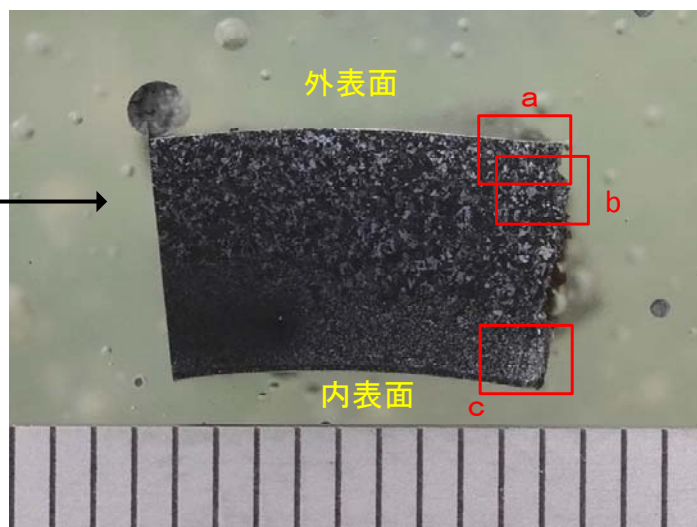
# パッキンスリーブ断面マイクロ観察

起点と思われる領域を円周方向に断面観察すると、外表面に孔食、粒界腐食が見られ、割れが結晶粒界に沿っている様相が見られた。

円周方向に切断

円周方向に切断して断面観察面

a, b, c 断面マイクロ観察面

割れは、結晶粒界に沿った様相

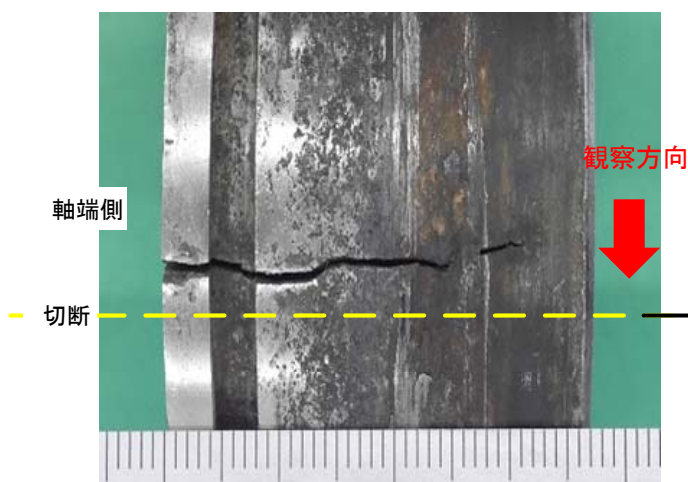
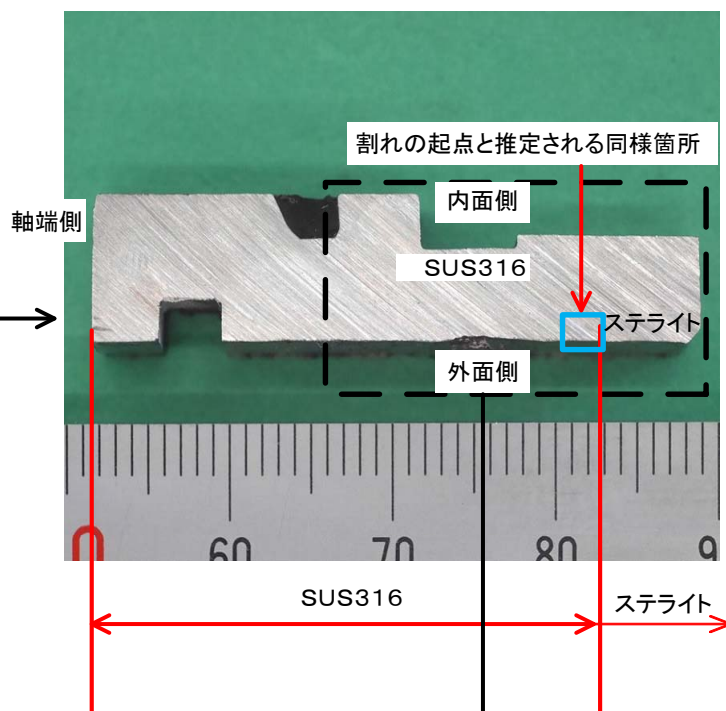
# パッキンスリーブ断面マイクロ観察

以上より、外表面において孔食が発生した後、これを起点として環境（海水）、材料（ステンレス鋼の熱影響部）、応力（ステライト肉盛りによる残留応力）の３条件がそろって、応力腐食割れを生じたと推定される。

## 割れ近傍を断面観察

**孔食A**は、起点と推定される箇所に溶接金属(ステライト)と母材金属の溶接溶け込み(熱影響)部内に発生しており、さらに金属同士が引張りの残留応力が大きい場所で環境(海水)の3条件がそろって、応力腐食割れに発展したと推定される。

**孔食B**は、溶接金属(ステライト)と母材金属の溶接溶け込み部の外側に発生し、引張りの残留応力が小さい箇所であったため、応力腐食割れには発展しなかった。
