伊方発電所第3号機

補助ボイラ建屋消火設備制御盤の不具合について

平成27年11月
四国電力株式会社

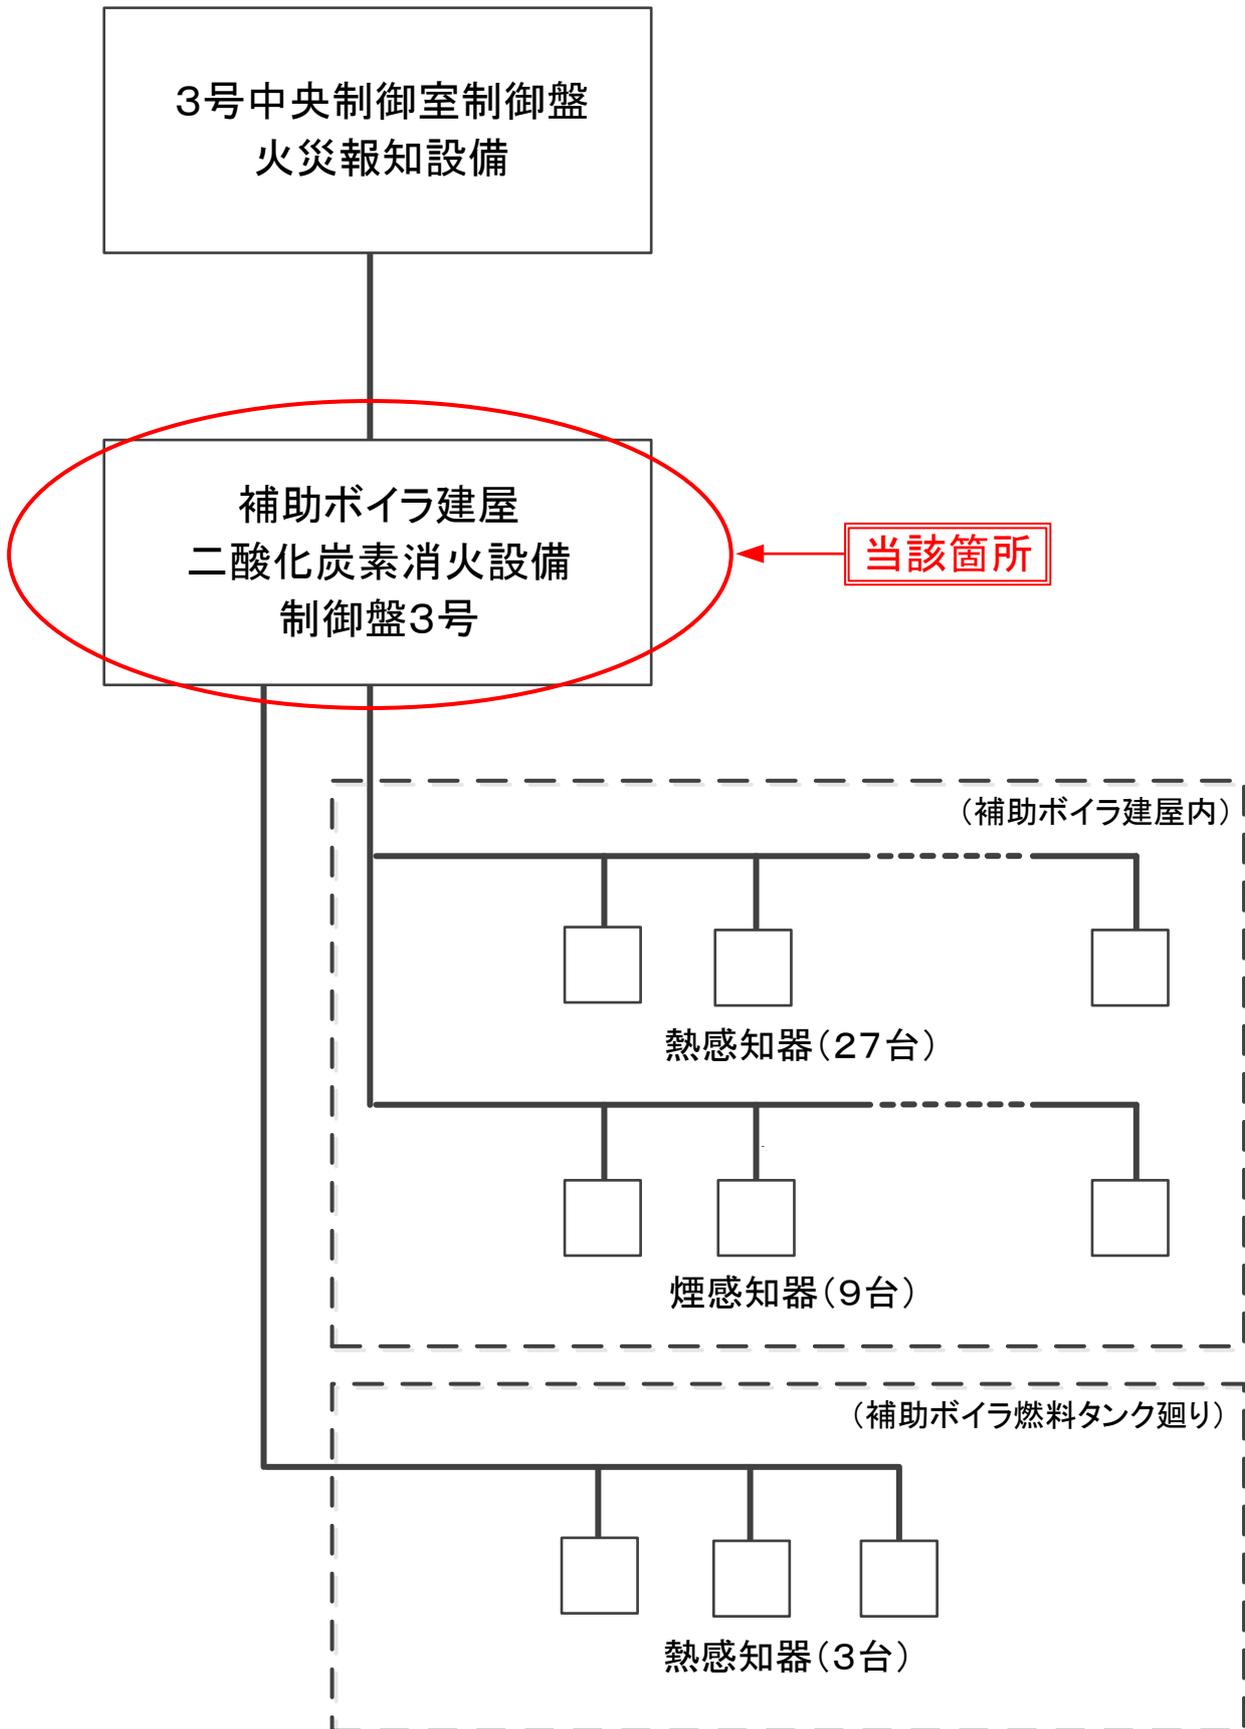
補助ボイラ建屋二酸化炭素消火設備 概略図

このため、当該リレーバリアの長期間の通電による経年劣化、および補助ボイラCO₂制御盤の電源の開放、投入を行った際のサージ（電源の開放、投入を行った際に発生する瞬間的な高電圧）により、当該リレーバリアの内部回路が地絡したものと推定する。
