## 伊方発電所第1号機

海水系統配管からの海水の漏えいについて

平成28年 3月  
四国電力株式会社

1. 件名  
海水系統配管からの海水の漏えいについて

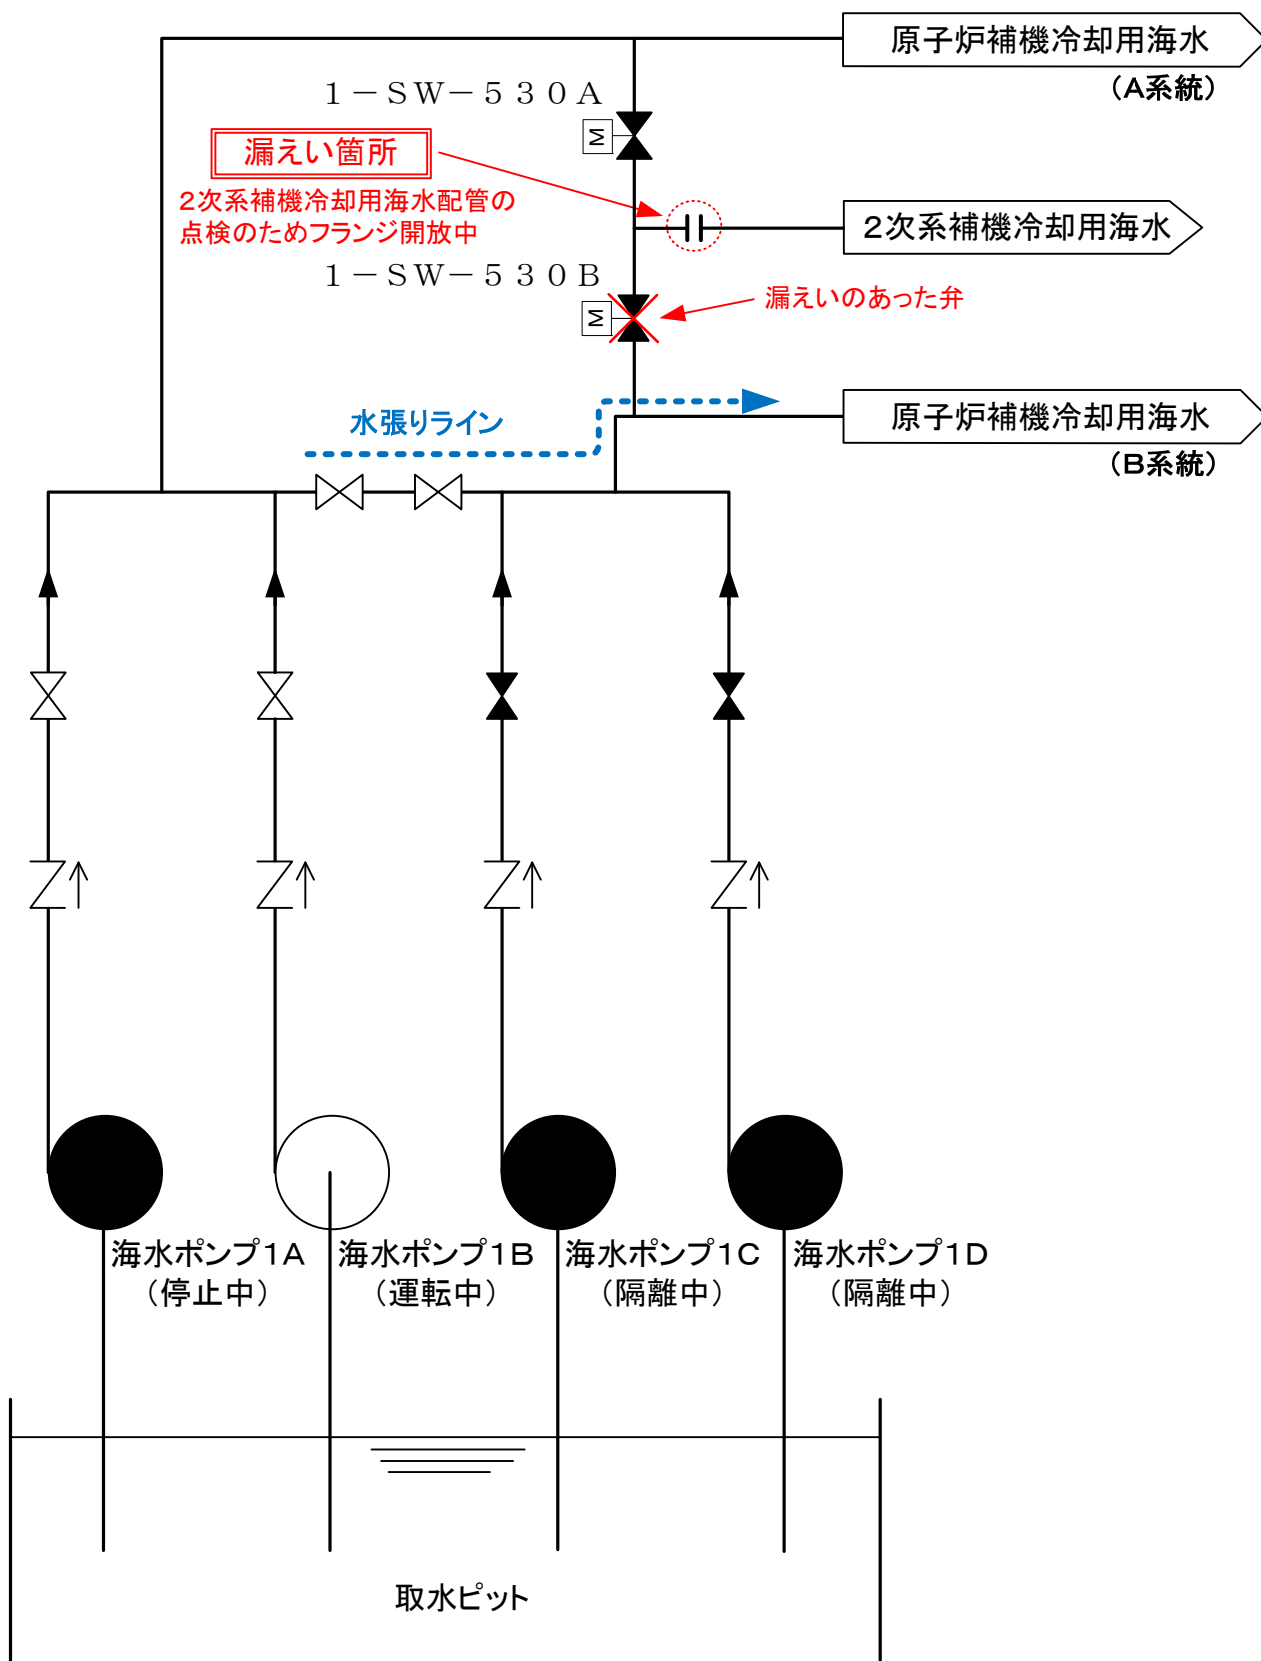
### 伊方発電所1号機 海水系統概略図

調査の結果、原子炉補機の冷却用海水の水張り中に、2次系補機の冷却用海水系統との隔離のため閉止していた電動弁（1-SW-530B）から冷却用海水が漏えいし、点検中の2次系補機の冷却用海水配管の開放部から漏えいしたことを確認した。

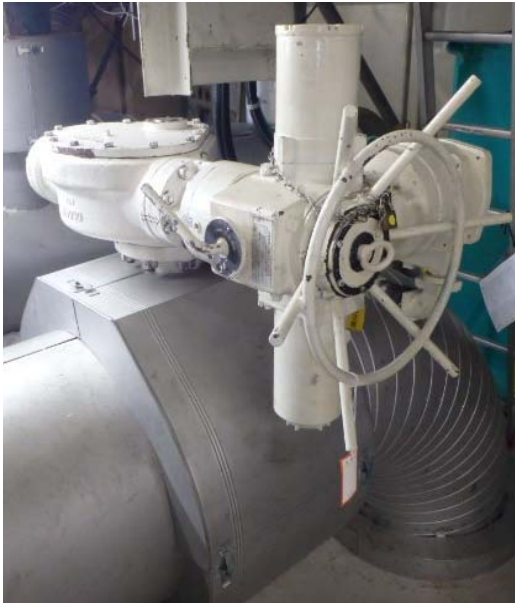
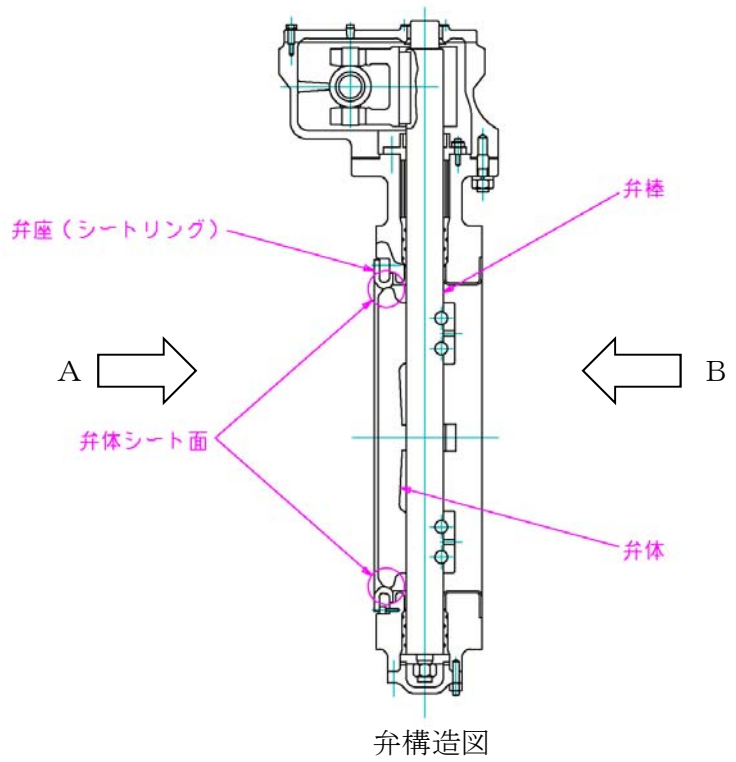
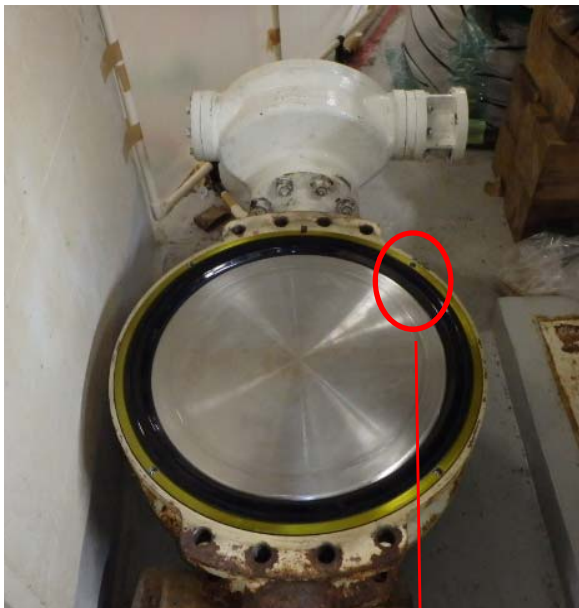
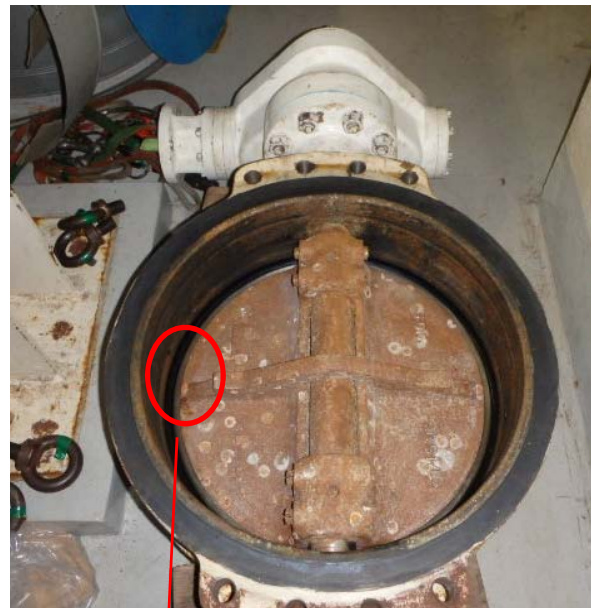
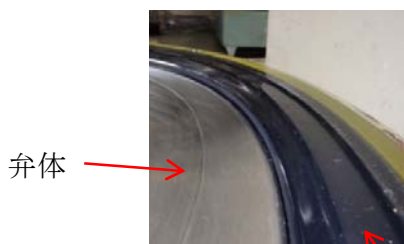
### 1次系海水系統バタフライ弁概略図

目視点検の結果、弁体、弁座（シートリング）および弁棒等の表面に機能・性能に影響を及ぼす恐れのあるき裂、打こん、変形および摩耗等の異常はなかった。

原子炉補機冷却用の海水配管の取外し・取付作業により、原子炉補機冷却用海水と2次系補機冷却用海水との隔離のために閉止していた電動弁（1-SW-530B）の弁座（シートリング）の取付状態が微妙に変化し、当該弁の弁体と弁座（シートリング）の相対的な位置関係が変化し、当該弁のリミットスイッチが全閉状態において弁体と弁座（シートリング）に微小な隙間が生じ、原子炉補機冷却用海水の水張り時に当該弁から漏えいに至ったものと推定される。

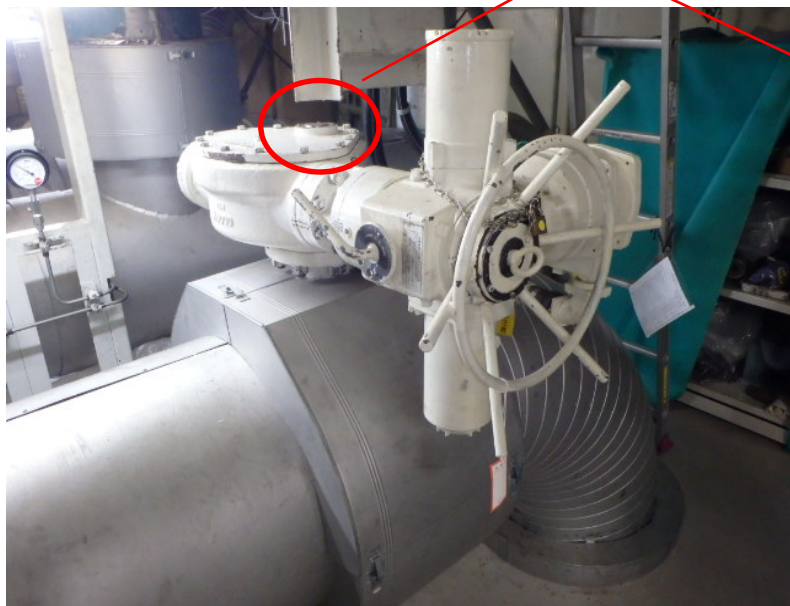
### 弁（1-SW-530B）作動確認結果

さらに、当該電動弁の分解点検および開閉試験を実施した結果、弁本体に傷等の異常はなかったが、弁のリミットスイッチ\*<sup>2</sup>が全閉位置の時に実際には弁開度が微開状態であることを確認した。このため、リミットスイッチの調整などを実施し、12月22日13時30分、当該電動弁から漏えいのないことを確認した。

当該弁の作動状況を確認した結果、漏えい発生時の状態の電動操作において、開閉動作に異常は認められなかった。また、弁全閉時、開度計は全閉位置を示していた。
